DIRECTION DES SERVICES À L'APPUI DES OPÉRATIONS
RAPPORT DU LABORATOIRE D'INGÉNIERIE

LP141/2013

Analyse de la vidéo de Lac-Mégantic

Montreal, Maine & Atlantic Railway Train, MMA-002

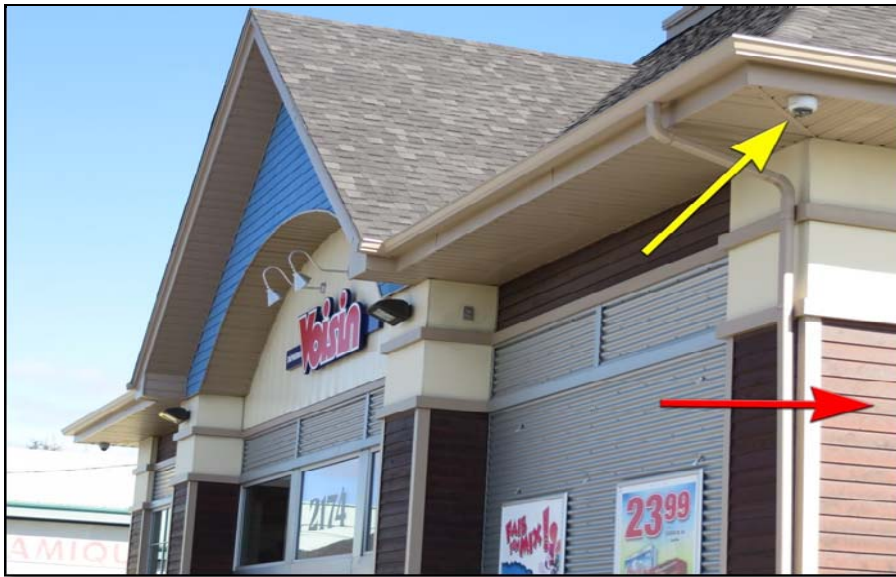
- 2.1 La caméra de sécurité était fixée sur l'avant-toit du Dépanneur Voisin/station-service Ultramar au 2174, route 161, Nantes (Québec) (figure 1). On peut voir dans l'image (figure 2) le passage à niveau de la route 161, situé à environ 109 mètres de la caméra. L'axe central de la lentille de la caméra était orienté à quelque 87 degrés par rapport au nord (figure 3).

Figure 1: Caméra de sécurité sur le Dépanneur Voisin/station-service Ultramar (flèche jaune). Les flèches rouges pointent en direction du passage à niveau de la route 161.

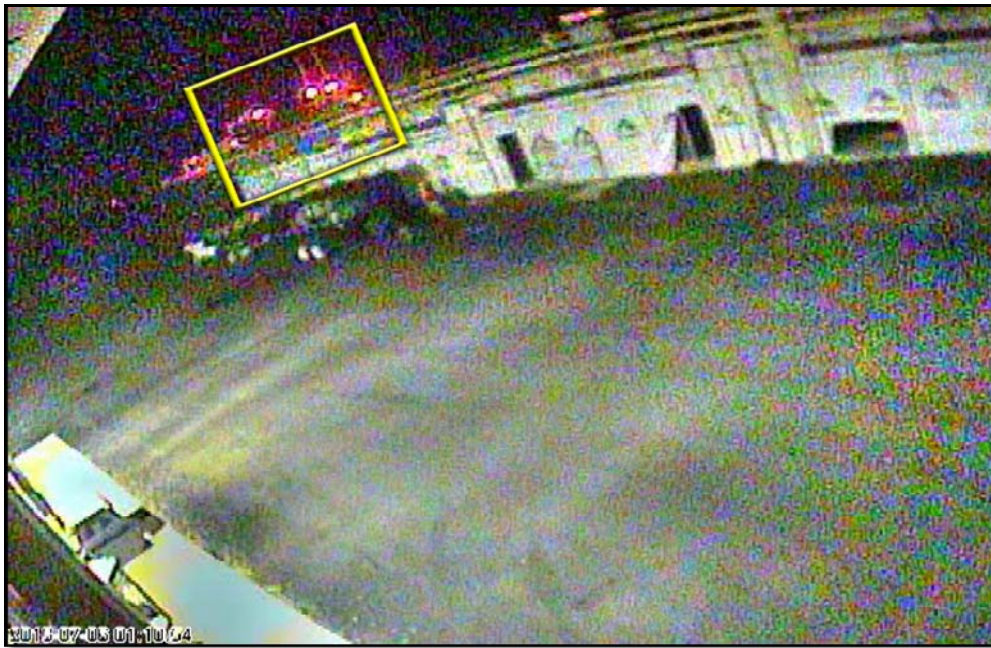
- 2.4 La séquence vidéo montre les feux de signalisation du passage à niveau qui s'allument à 1 h 10 min 52 s le 6 juillet 2013. La locomotive de tête, MMA 5017, franchit la route 161 27 secondes plus tard, à 1 h 11 min 19 s. Le train roulait à un angle convergent de 26 degrés par rapport à l'axe de la lentille de la caméra de GeoVision (figure 3).

Figure 2: Image fixe prise à 1 h 10 min 52 s.
Indique l'activation des feux du passage à niveau (encadré jaune) avant le passage du train MMA 002.

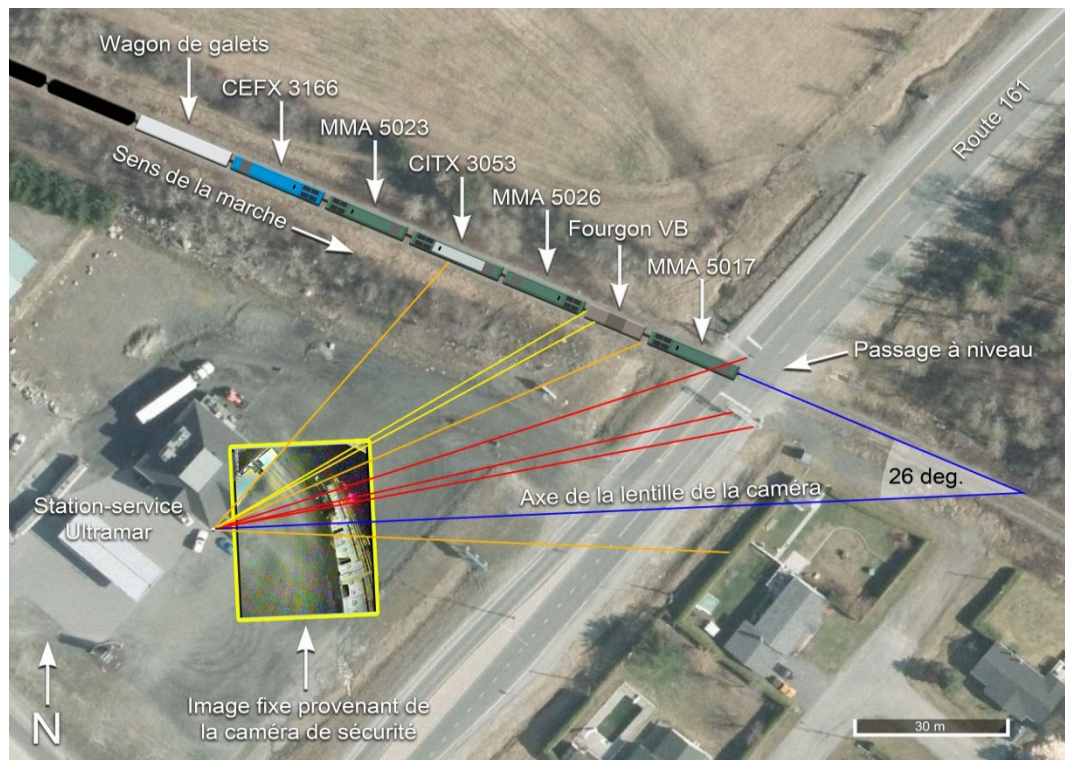
Figure 3: Image fixe superposée sur une photographie aérienne. Les flèches rouges pointent vers les feux de signalisation. Les lignes orange indiquent des objets au sol et les lignes jaunes des lumières émanant du fourgon VB. L'angle entre l'axe de la lentille de la caméra et les voies est de 26 degrés.

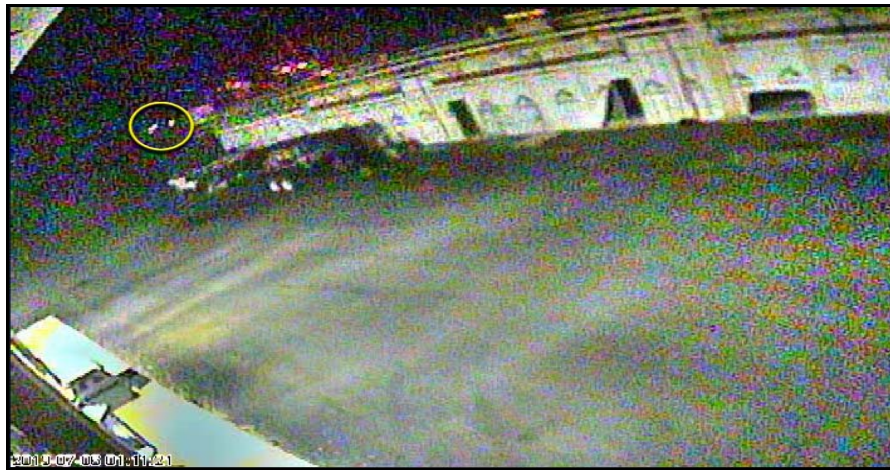
2.6.1 La séquence vidéo a révélé des sources de lumière inconnues (figure 4) au moment où le train MMA 002 franchissait la route 161. Au début, on croyait que les sources de lumière provenaient des semelles de frein qui projetaient des étincelles ou chauffaient, preuves de freins serrés. Un examen plus approfondi a permis de découvrir un total de 3 sources de lumière – une première suivie de deux autres qui se voisinaient. Après un examen attentif du vidéo, on a constaté que les sources de lumière étaient trop hautes dans l'image vidéo pour être considérées comme élément des freins ou des roues des locomotives ou des wagons (figure 5). Comme le train roulait à un angle convergent de 26 degrés par rapport à l'axe de la lentille de la caméra (figure 3), la fenêtre latérale et les fenêtres d'extrémité à l'arrière du fourgon VB auraient été exposées à la caméra de sécurité au moment du passage du train.

3.2 Les sources de lumière inconnues qui émanaient du train de marchandises MMA 002 longeant la route 161 n'avaient rien à voir avec les freins ou les roues.

Figure 4: Source de lumière inconnue passant de gauche à droite avec le train MMA 002 à 1 h 11 min 21 s (cercle jaune).

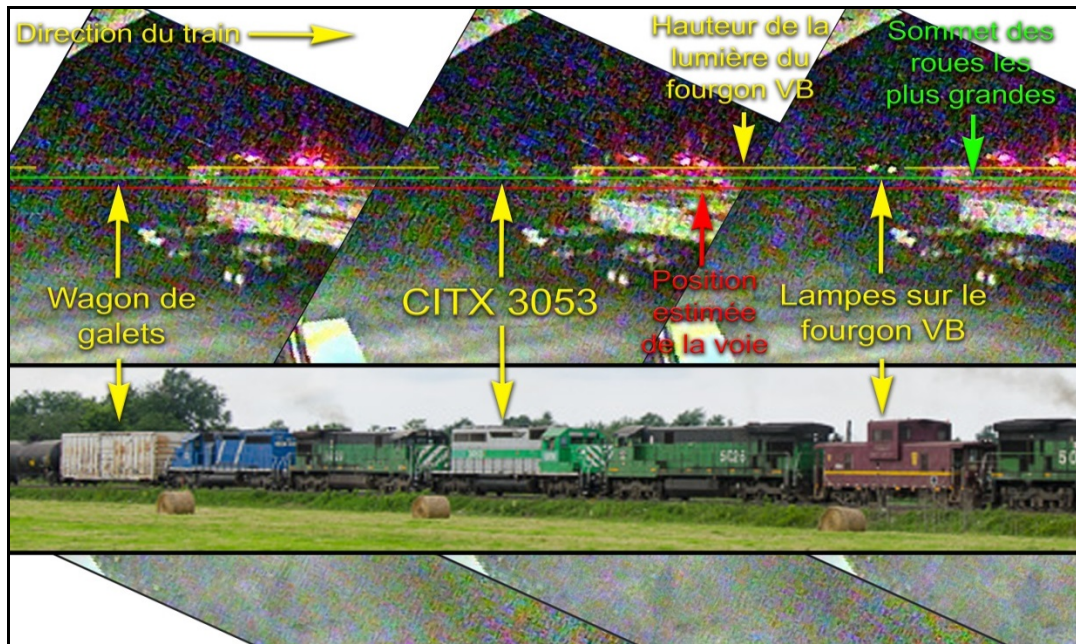
Figure 5: Position de la source de lumière inconnue par rapport au wagon de galets et à la locomotive CITX 3053 Les lumières étaient approximativement à mi-hauteur du fourgon VB et au-dessus des roues.

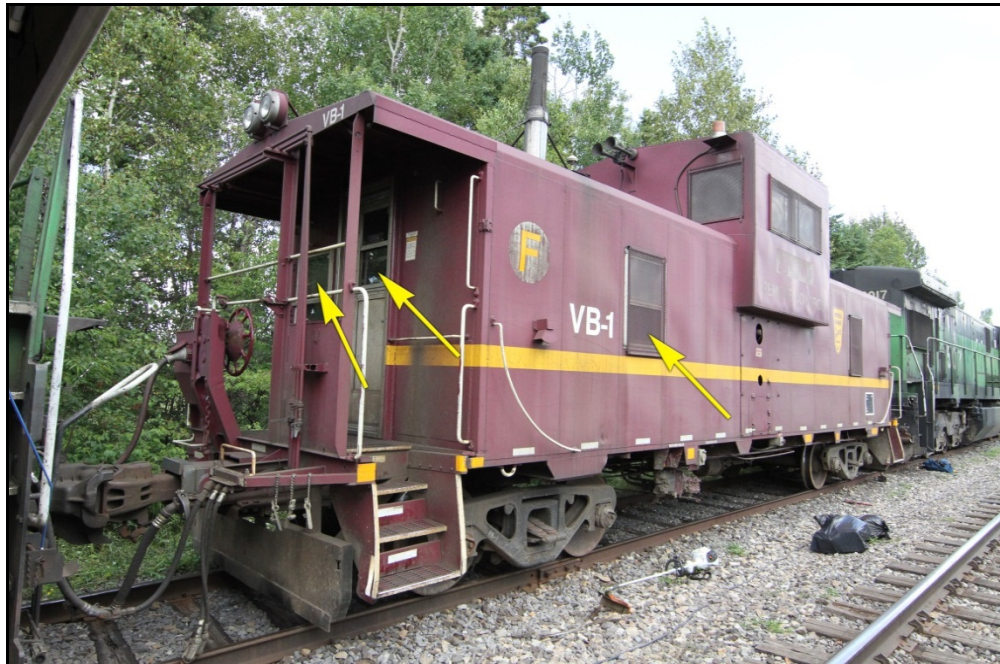
2.6.2 Une enquête plus poussée a conclu que les sources de lumière étaient des lampes intérieures laissées allumées à l'arrière du fourgon VB. Les lumières émanaient de la fenêtre latérale et des 2 fenêtres d'extrémité à l'arrière du fourgon VB qui passait (figure 6). Au moins deux lumières intérieures à l'arrière du fourgon auraient pu être laissées allumées (figure 7) avant que le train descende la pente à partir de Nantes.

3.3 On a déterminé que les lampes intérieures du fourgon VB constituaient la source de lumière inconnue.

Figure 6: Les 3 zones d'éclairage observées dans la vidéo de la caméra de sécurité

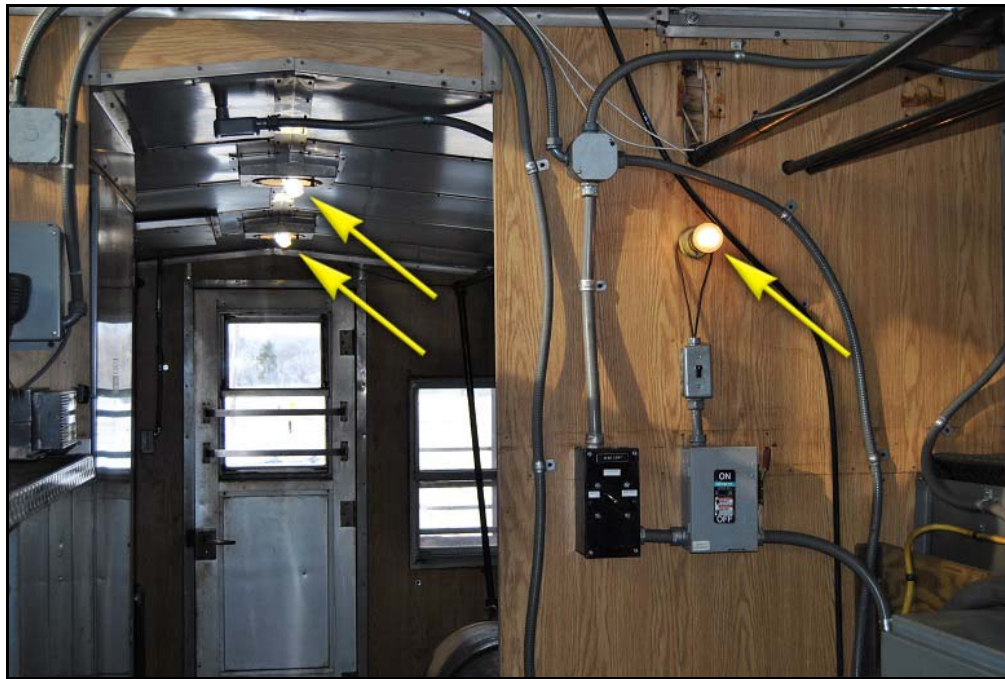
2.6.3 Malgré l'absence de courant électrique dans les locomotives elles-mêmes, le fourgon VB possédait son propre système de batteries, qui pouvait alimenter ses lumières intérieures.

Figure 7: Vue intérieure de l'arrière du fourgon VB montrant la position des ampoules d'éclairage et les fenêtres arrière
