RAPPORT D'ENQUÊTE AÉRONAUTIQUE

A05O0142

MAÎTRISE DIFFICILE

**DU BELL 204B C-GRGY
EXPLOITÉ PAR GATEWAY HELICOPTERS LTD
À SUDBURY (ONTARIO)
LE 10 JUILLET 2005**

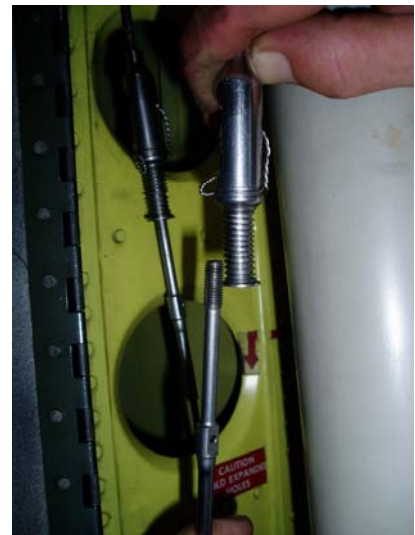
Une vérification de l'hélicoptère après le vol a permis de découvrir qu'un câble du mécanisme de changement de pas du rotor de queue s'était détaché. L'enquête effectuée par la société a montré que le câble s'était détaché à l'un des deux tendeurs rapides², et que l'extrémité filetée du tendeur rapide en cause n'avait pas été freinée au fil. En outre, on a découvert que l'extrémité filetée de l'autre tendeur rapide n'avait pas été freinée au fil non plus (voir la Photo 1).

Photo 1. Tendeur rapide et câbles tels que trouvés

L'enquête a révélé qu'après le montage initial de la poutre de queue, le TEA a suivi les procédures du manuel de maintenance, mais qu'il n'a freiné au fil que le raccord rapide, et non la partie filetée du tendeur rapide. La dernière partie des instructions indique ce qui suit : [Traduction] « Freiner au fil les tendeurs rapides de la façon indiquée sur la Figure 7-32. Vérifier le système complet de commande de pas du rotor de queue pour s'assurer de sa bonne fixation, de sa liberté de mouvement et de son freinage ». On a examiné les instructions du manuel de maintenance, et on a constaté qu'elles étaient suffisantes pour la tâche. Lorsqu'un tendeur rapide est correctement freiné au fil, un bout de fil-frein freine l'extrémité rotule à démontage rapide et un autre bout freine l'extrémité filetée (voir la Photo 2). L'erreur commise dans le freinage au fil a été reproduite dans les inspections Partie A ultérieures. En outre, l'enquête a révélé que le trou permettant au fil-frein de traverser l'extrémité filetée du tendeur rapide était petit et partiellement caché par un ressort.

1. Les tendeurs rapides de câble de changement de pas du rotor de queue n'étaient pas freinés au fil conformément aux méthodes approuvées. Par conséquent, un tendeur rapide de câble s'est détaché, ce qui a produit une perte d'efficacité du rotor de queue.
2. L'inspection indépendante des commandes n'a pas été effectuée conformément aux normes décrites dans le *Règlement de l'aviation canadien* ni à l'Avis de navigabilité pertinent, et l'absence du fil-frein est passée inaperçue.

À la suite de l'événement, l'exploitant a mis en oeuvre un programme de formation du personnel de maintenance et d'exploitation. Ce programme avait pour but de rappeler à tout le personnel la façon appropriée de freiner les tendeurs et les composants d'aéronef en général, et de le former sur ce qu'il faut chercher pendant une inspection indépendante de chaque appareil exploité par la société. Le technicien d'entretien d'aéronef (TEA) en cause dans l'événement en question a élaboré le programme et l'a présenté aux employés.
