RAPPORT D'ENQUÊTE AÉRONAUTIQUE
A05P0227

PERTE DE PUISSANCE MENANT À UNE PERTE DE CONTRÔLE
DE L'HÉLICOPTÈRE ENSTROM 280C C-FKEO
À DUNCAN (COLOMBIE-BRITANNIQUE)
LE 17 SEPTEMBRE 2005

Rapport numéro A05P0227

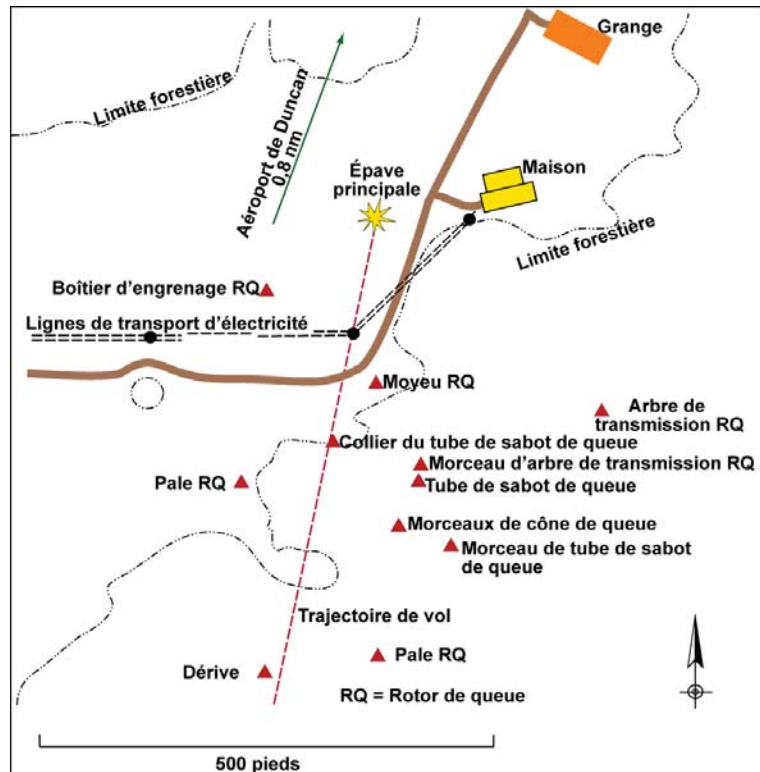
Figure 1. Croquis du site de l'épave

Sur les 300 derniers pieds de la trajectoire de vol, le rotor de queue s'est séparé de l'hélicoptère. L'hélicoptère a alors monté selon un angle prononcé, puis a descendu rapidement vers le sol. Une explosion et une boule de feu se sont produites lors de l'impact au sol, et l'hélicoptère s'est immobilisé sur son côté gauche. Les deux occupants ont été mortellement blessés à l'impact; la cabine et le pylône ont été détruits par les forces d'impact et l'incendie. La répartition de l'épave et les dimensions du tracé des débris sont caractéristiques d'une dislocation en vol (voir la Figure 1).

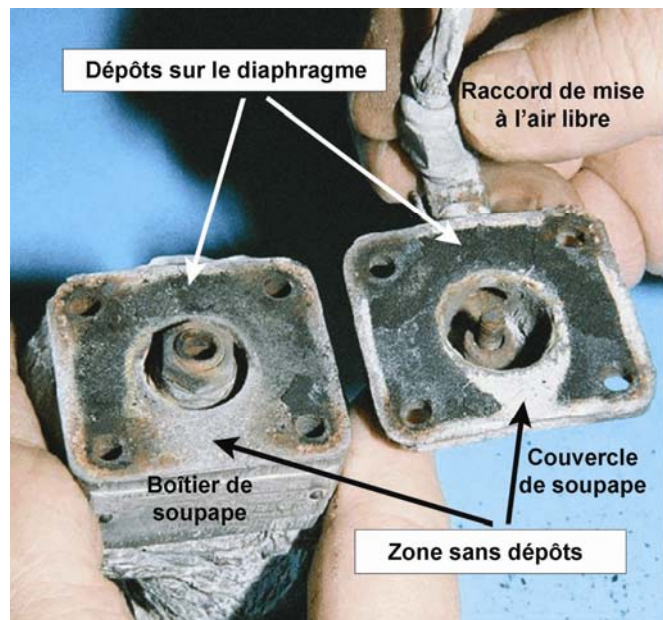
Le moteur était équipé d'une pompe à carburant rotative Crane (division Lear Romec), référence RG17980K, numéro de série B 8714. L'examen de la pompe a révélé que le diaphragme (réf. RA-7434), situé entre le boîtier de la soupape de décharge et le couvercle de la soupape, avait été réduit en cendres par l'incendie. Une zone située entre les deux vis de fixation de la soupape de décharge, à l'opposé du raccord de mise à l'air libre (voir la Photo 1) était exempte de dépôts de cendre. Cette zone exempte de dépôts de cendre serait voisine des magnétos lorsque la pompe est montée sur le moteur. La garniture située entre le boîtier de la soupape de décharge et le boîtier de la pompe avait aussi été réduite en cendres. Toutefois, la forme des cendres correspondait à celle de la garniture complète. Les dommages dus à l'incendie n'ont pas permis de déterminer le couple de serrage des quatre vis de fixation de la soupape de décharge au boîtier de la pompe. Aucune autre anomalie n'a été relevée sur la pompe à carburant.

Photo 1. Boîtier et couvercle de la soupape de décharge montrant une zone sans dépôts sur le diaphragme

2. La défektivité et l'extrusion du diaphragme de la pompe à carburant entraînée par moteur se sont traduites par une perte de puissance moteur et un incendie en vol.

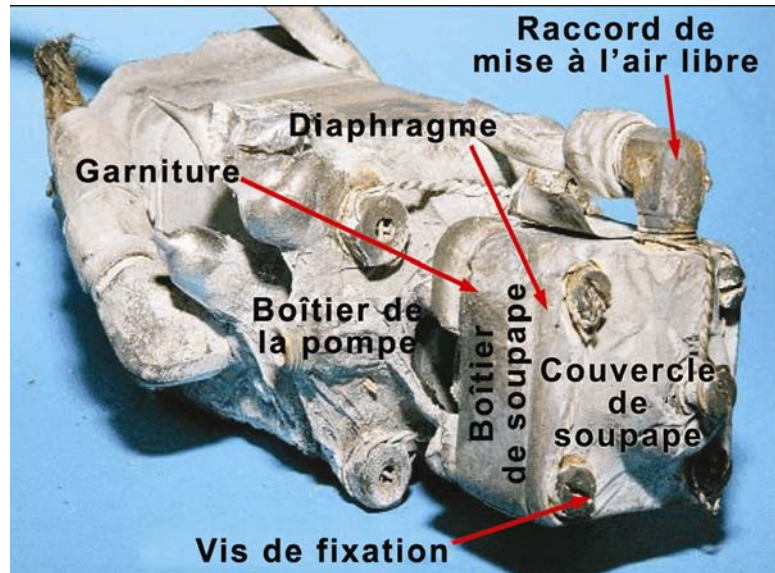
Photo 2. Pompe à carburant entraînée par moteur

permet l'extrusion de la garniture (réf. RA-15981) entre le boîtier de la soupape et le boîtier de la pompe, ainsi que l'extrusion du diaphragme entre le boîtier de la soupape et le couvercle de la soupape (voir la Photo 2). Selon les renseignements contenus dans les CN, l'extrusion de la garniture d'étanchéité et du diaphragme, ou des deux, a causé de graves fuites de carburant qui, à leur tour, peuvent causer une défaillance du moteur, un incendie de moteur et des dommages à divers aéronefs ou leur perte. La source d'inflammation la plus probable pour une fuite extérieure de la pompe à carburant est le circuit du turbocompresseur et de l'échappement.

Les inscriptions du livret technique détaillant la maintenance exécutée entre le 3 mars et le 13 mai 2004 précisent que les vis AN500A10-22 avaient été serrées à « 60''lbs » (60 livres-pouces), indiquant que la CN 2004-14-03 avait été exécutée par cette mesure. Le couple consigné est près de trois fois supérieur au couple de 23 à 25 livres-pouces prescrit dans la CN. Des calculs scientifiques montrent que les vis AN500A10-22 s'étirent et se rompent lorsque le couple auquel elles sont soumises dépasse environ 40 livres-pouces. Les vis de la pompe en question ont été spécifiquement examinées lors du démontage de celle-ci; aucune ne présentait des signes d'étirement ou de fracture. Par conséquent, les vis n'avaient pas été serrées à la valeur inscrite dans les livrets techniques.

La CN 2003-14-03, qui remplace la CN 98-18-12, exige une inspection du couple de serrage des quatre vis de fixation (réf. AN500A10-22) de la soupape de décharge de la pompe à carburant pour confirmer que le couple prescrit se situe entre 23 et 25 livres-pouces. Cette inspection doit être exécutée à toutes les 50 heures de service ou à tous les six mois civils, selon la première éventualité. Ces vis fixent ensemble le couvercle de soupape, le diaphragme, le boîtier de soupape et la garniture d'étanchéité à la pompe à carburant. On a déterminé qu'un serrage insuffisant de ces vis
