## **RAPPORT D'ENQUÊTE AÉRONAUTIQUE A12C0141**

### **COLLISION AVEC LE RELIEF**

**DE L'AEROFAB INC. LAKE 250, C-GZLC  
À PICKLE LAKE (ONTARIO)  
LE 16 OCTOBRE 2012**

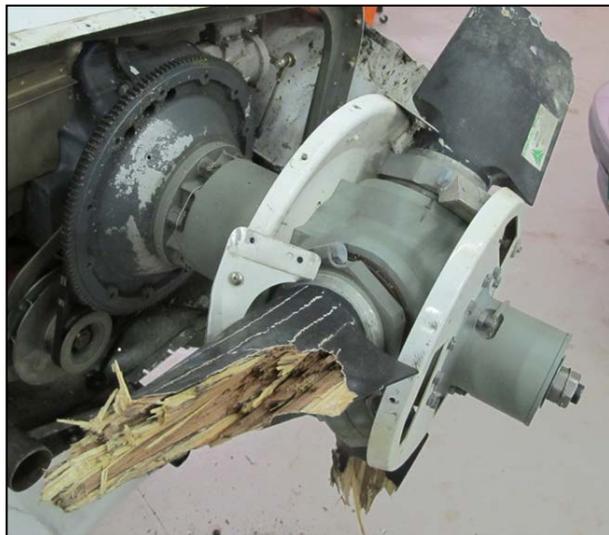
Les dommages causés aux arbres avoisinants indiquent que l'aéronef suivait un cap d'environ 280° magnétique (M) et se trouvait dans un angle de descente très prononcé lorsqu'il les a heurtés. Le nez et la partie supérieure du fuselage ont été lourdement endommagés. Les 2 ailes étaient brisées au-delà du train d'atterrissage principal. L'appareil se trouvait au sol, partiellement supporté par le moteur et le mât. Les 3 pales en bois de l'hélice étaient brisées – seuls quelques pouces de chaque pale sont demeurés fixés au moyeu d'hélice (Photo 1).

**Photo 1.** Moyeu d'hélice après l'accident : hélice dans la plage de calage normale.

Les butées de grand pas sur la bielle de changement de pas touchaient le dispositif de verrouillage au démarrage à l'avant du moyeu d'hélice, ce qui laisse croire que l'hélice se trouvait en position de grand pas. Le train d'atterrissage était partiellement sorti, et le train principal droit semblait en position verrouillée. Les volets étaient partiellement sortis. L'examen du compartiment de ballast dans l'empennage vertical a révélé que le compartiment ne contenait aucun ballast. Une forte odeur de carburant d'aviation flottait sur le site. Tout porte à croire que les passagers à bord de l'aéronef portaient leur ceinture de sécurité et leurs baudriers au moment de l'impact.

Une première inspection de l'hélice a révélé que les pales se trouvaient dans la plage de calage de vol (angle de calage prononcé) au moment de l'impact.

L'hélice a été lourdement endommagée par l'impact. Les 3 pales ont été arrachées à environ 8 pouces du moyeu d'hélice. La dépose du moyeu d'hélice a révélé la présence de marques d'impact qui correspondaient à divers angles de pale. Ces marques auraient été causées par les forces de rotation des pales d'hélice lorsqu'elles ont frappé le sol au moment de l'impact. On n'a constaté ni dommage, ni problème au niveau de l'ensemble du moyeu d'hélice, qui auraient pu causer une activation intempestive de l'inversion de la poussée ou de l'angle des pales.

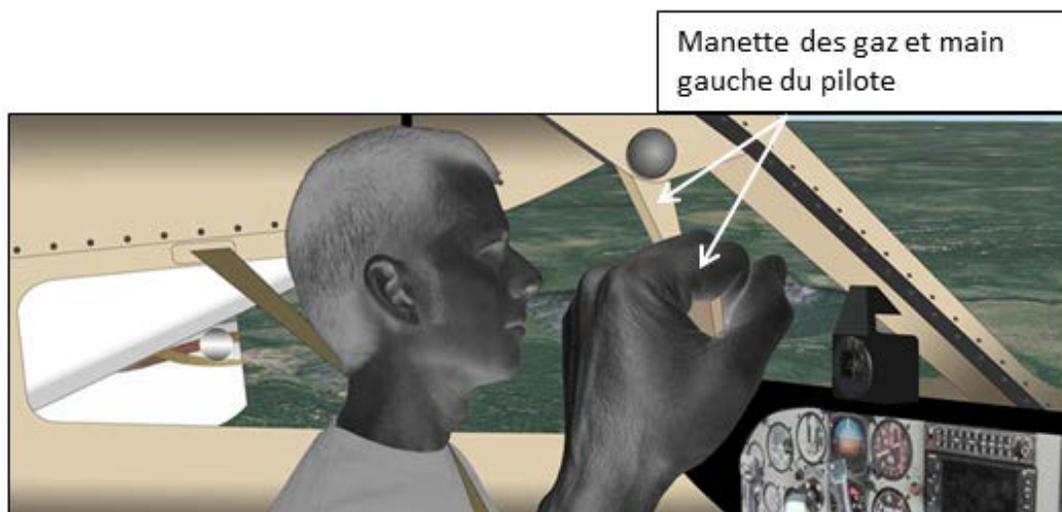
Un voyant associé à la sortie du train d'atterrissage s'est allumé dans le poste de pilotage et a été masqué à la demande du CdB. Cette illumination momentanée aurait pu compromettre partiellement la vision nocturne des pilotes. Puisque le CdB était en place droite, lorsqu'il a amorcé le circuit vers la gauche, il a dû regarder par la vitre située de l'autre côté du poste de pilotage, au-delà du pilote en place gauche, ce qui aurait pu compliquer l'acquisition visuelle de la piste (figure 2).

**Figure 2.** La vue du pilote en place droite est partiellement obstruée par le pilote en place gauche.
