RAPPORT D'ENQUÊTE AÉRONAUTIQUE
A13P0166

IMPACT SANS PERTE DE CONTRÔLE

AIR NOOTKA LTD.
DE HAVILLAND DHC-2 (HYDRAVION), C-GPVB
3 NM À L'OUEST DE HESQUIAT LAKE
(COLOMBIE-BRITANNIQUE)
LE 16 AOÛT 2013

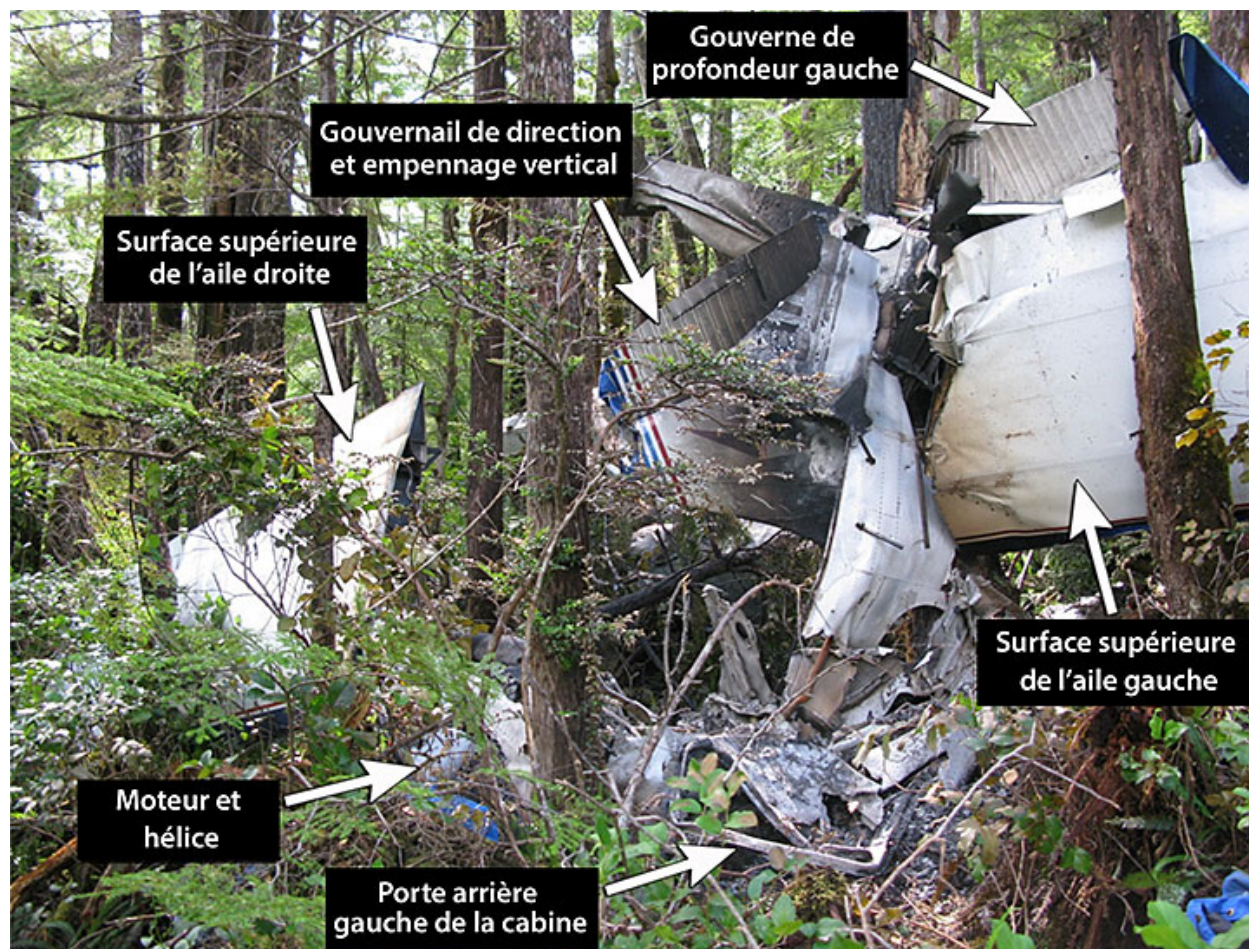
Photo 1. Lieu de l'accident

Les flotteurs ont été arrachés par l'impact final, mais à part cela, l'aéronef était en grande partie intact jusqu'à ce qu'il soit détruit par l'incendie après impact (photo 1).
