RAPPORT D'ENQUÊTE AÉRONAUTIQUE A17Q0050

Collision avec des câbles

Exact Air Inc.

Piper PA-31 (C-FQQB)

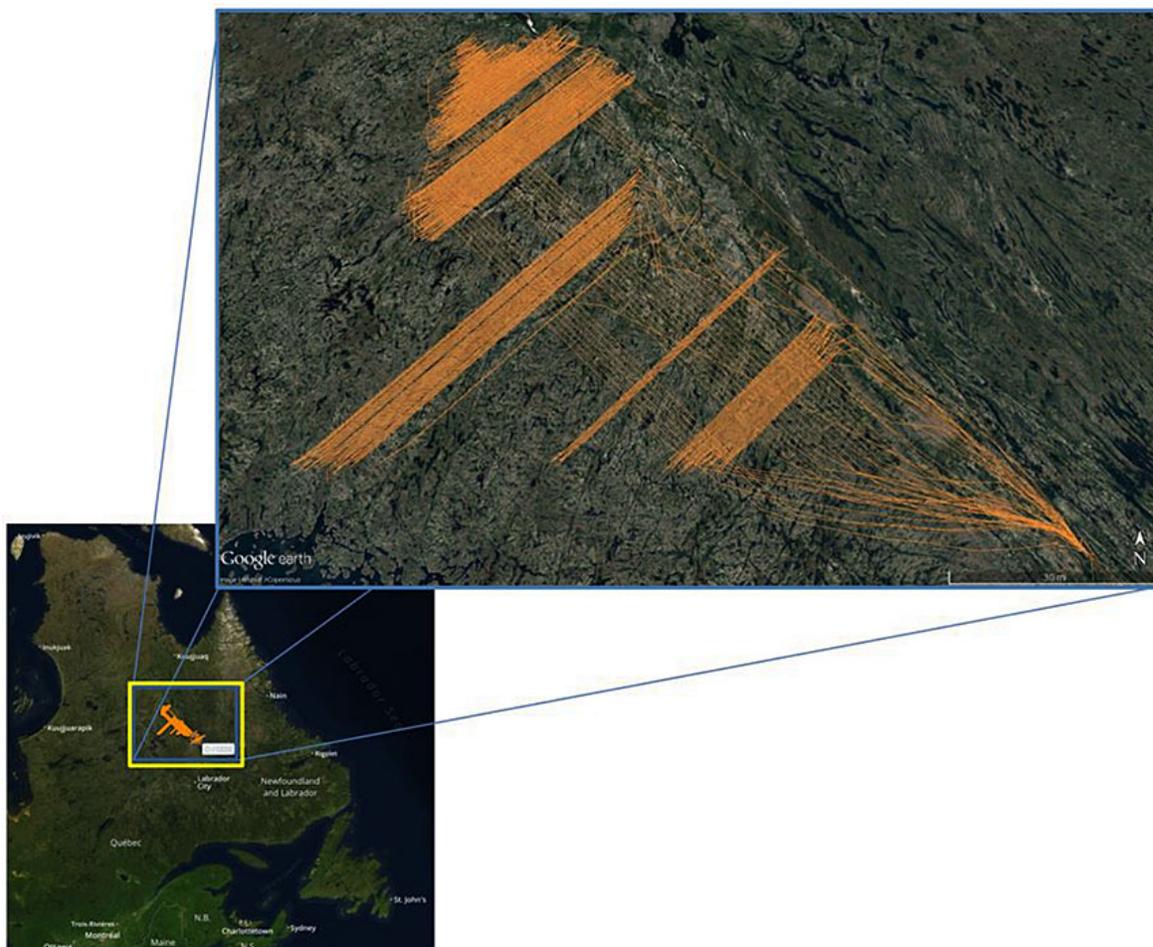
Ce travail de relevés magnétométriques était effectué à basse altitude (300 pieds au-dessus du sol [AGL]) au-dessus d'une zone préalablement déterminée selon un profil de vol préétabli par le client. Chaque aéronef avait à son bord 2 pilotes qui se partageaient par alternance le rôle de pilote aux commandes durant les segments de vol généralement répartis sur 2 blocs de vol journaliers pouvant durer jusqu'à 5 heures chacun. Un bloc de vol typique comprenait un décollage à partir de l'aéroport de Schefferville, considéré comme la base d'exploitation, un segment de vol vers la zone de travail, de multiples segments de vol parallèles à une altitude de 300 pieds AGL dans la zone de travail, et un segment de vol de retour suivi de l'atterrissage à la base (figure 1).

Figure 1. Tracés pour une période de 7 jours représentant les zones de travail de relevés et les segments de vol entre la base d'exploitation et les zones de travail effectués par l'aéronef en cause lors de l'événement à l'étude (Source : Google Earth, avec annotations du BST)

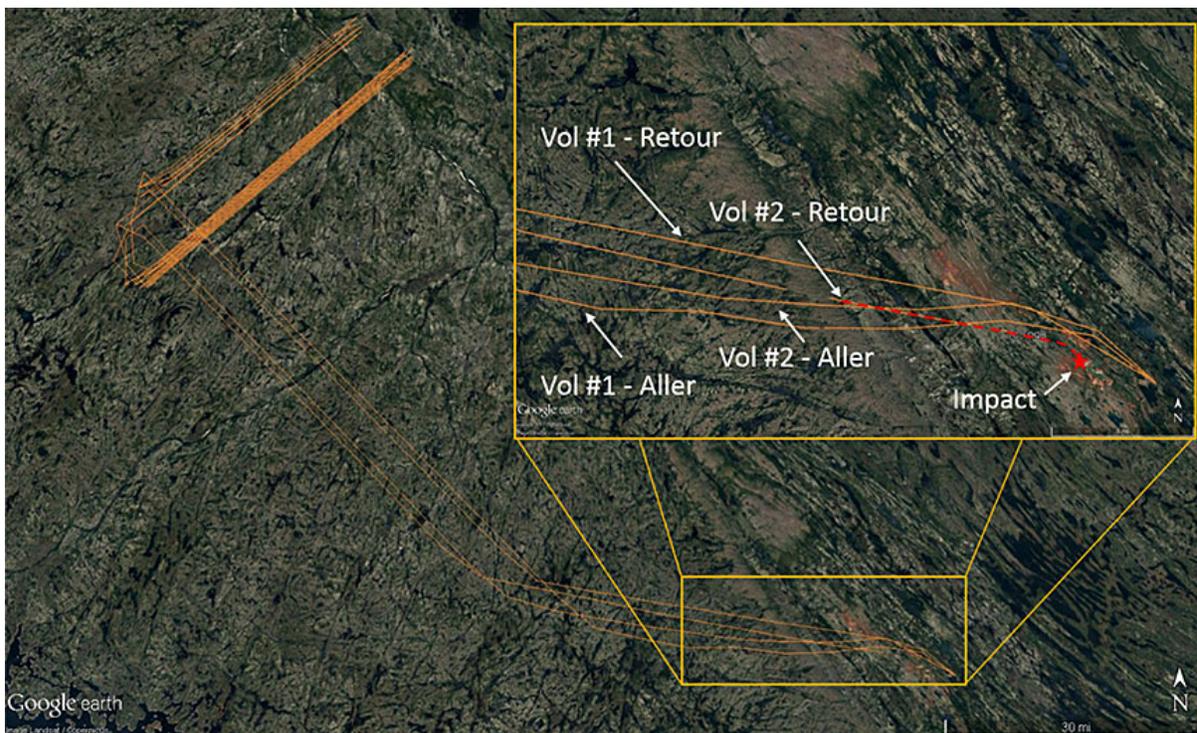
À 17 h 56, alors qu'il survolait une voie ferrée, l'aéronef a percuté les câbles conducteurs d'une ligne de transport d'électricité et s'est écrasé au sommet d'un dépôt de résidus miniers situé à environ 3,5 nm au nord-ouest de CYKL³ (figure 2). Bien qu'aucun incendie ne se soit

Figure 2. Les 2 vols de C-FQQB le jour de l'accident. L'agrandissement montre les segments de vol à très basse altitude. (Source : Google Earth, avec annotations du BST)

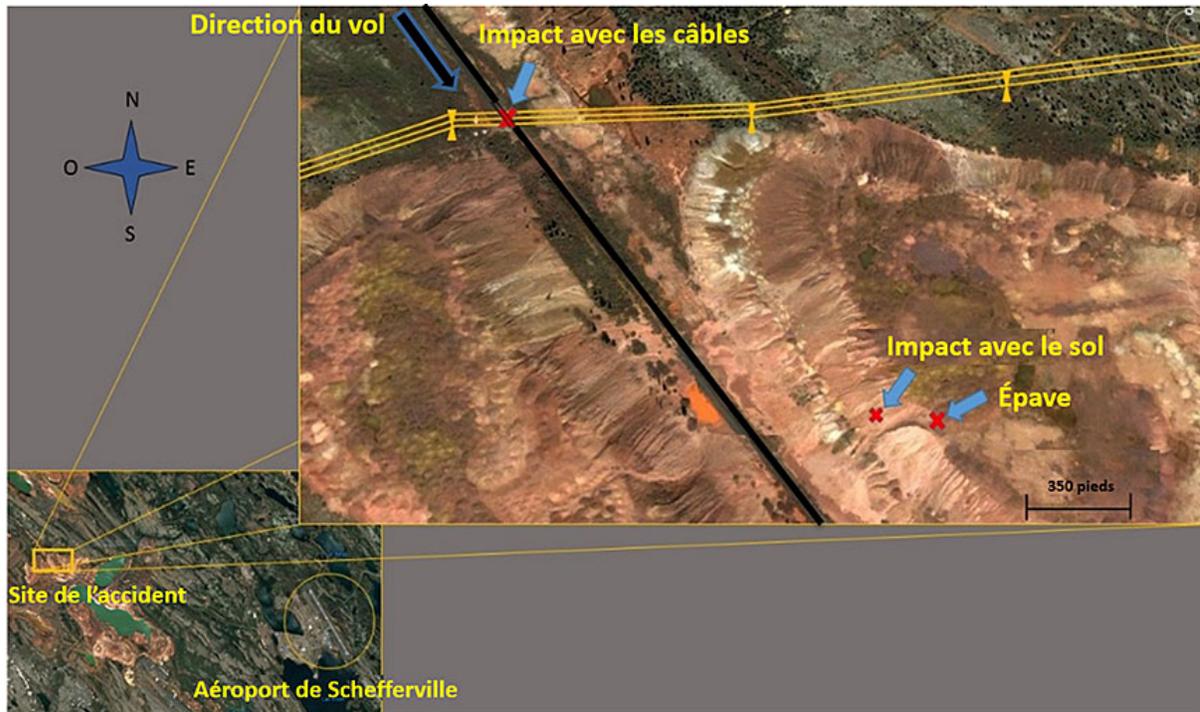
L'accident est survenu à l'embouchure d'un vallon créé artificiellement par un ancien dépôt de résidus miniers situé de chaque côté d'une voie ferrée (figure 3). Une ligne de transport électrique croisait la voie ferrée immédiatement avant l'embouchure du vallon.

À la suite de la collision avec les câbles, l'aéronef a continué son vol en déviant vers la gauche avant de percuter le sol tout près du sommet de la pente ascendante du dépôt minier du côté est, approximativement 1400 pieds au sud-est du point d'impact avec la ligne de transport d'électricité.

La ligne de transport d'électricité auxiliaire de 69 kV qui a été percutée par l'aéronef est exploitée par Hydro-Québec¹⁰. Au point d'impact, la ligne croise la voie ferroviaire à une hauteur de 70 pieds avec un angle approximatif de 45°. Le segment de ligne qui a été sectionné avait une portée de 944 pieds et était suspendu entre 2 structures de bois (pylônes) supportant 3 câbles conducteurs de 0,56 pouce de diamètre composés de 6 brins d'aluminium et de 1 brin d'acier. Au moment de l'accident, la ligne faisait l'objet d'une recherche de défaillance et n'était pas sous tension.

Figure 3. Détails relatifs au site de l'accident (Source : Google Earth, avec annotations du BST)

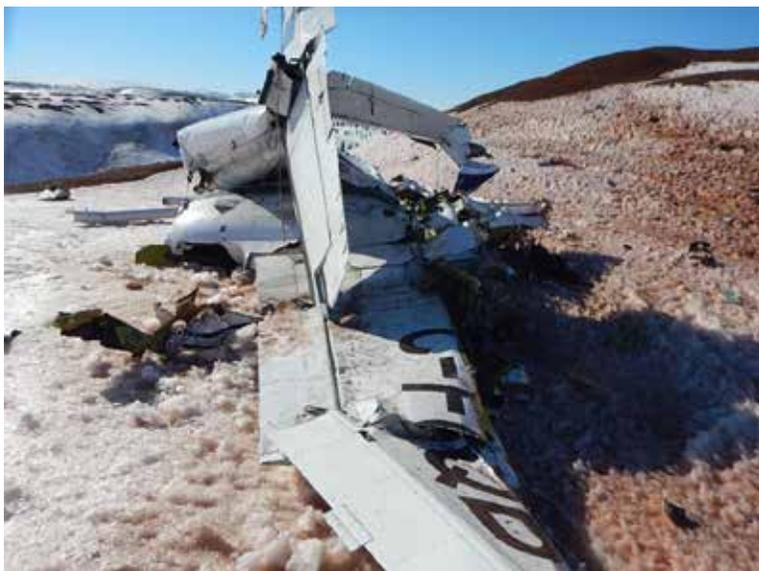
L'épave de l'aéronef a été retrouvée au sommet du plateau à quelque 134 pieds à l'est du point d'impact initial avec le sol (figure 4). Le moteur gauche, séparé de l'épave (figure 5), ainsi que l'hélice, reposaient un peu plus loin. Des sections de câbles conducteurs étaient enroulées autour de l'arbre d'entraînement de l'hélice du moteur gauche. Toutes les sections principales de l'aéronef étaient présentes. Les volets et le train d'atterrissage étaient en position rentrés. Les manettes des gaz étaient à la position de puissance maximale.

Figure 4. Épave du C-FQQB

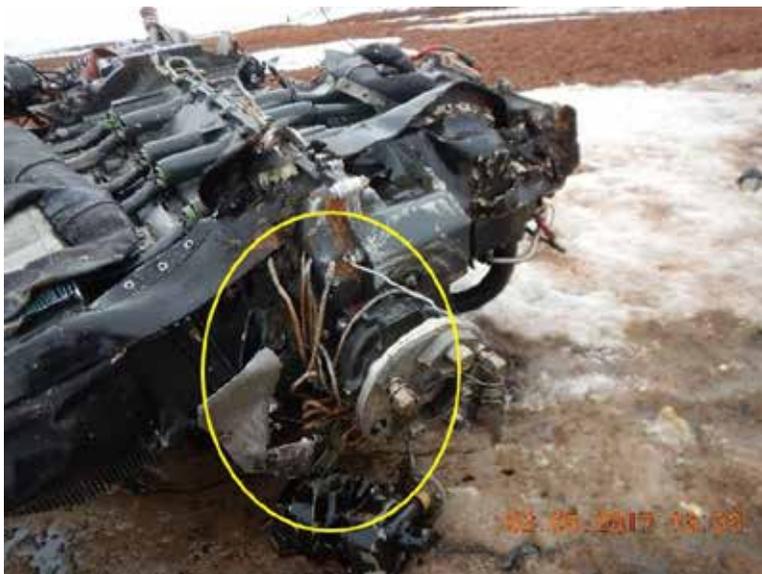
Les 3 câbles ont été sectionnés et 2 sont restés accrochés au moteur gauche de l'aéronef jusqu'à leur extension maximale avant d'être à nouveau sectionnés à leur point d'ancrage sur l'aéronef.

Figure 5. Moteur gauche du C-FQQB : le cercle marque les sections de câbles enroulés autour de l'arbre moteur

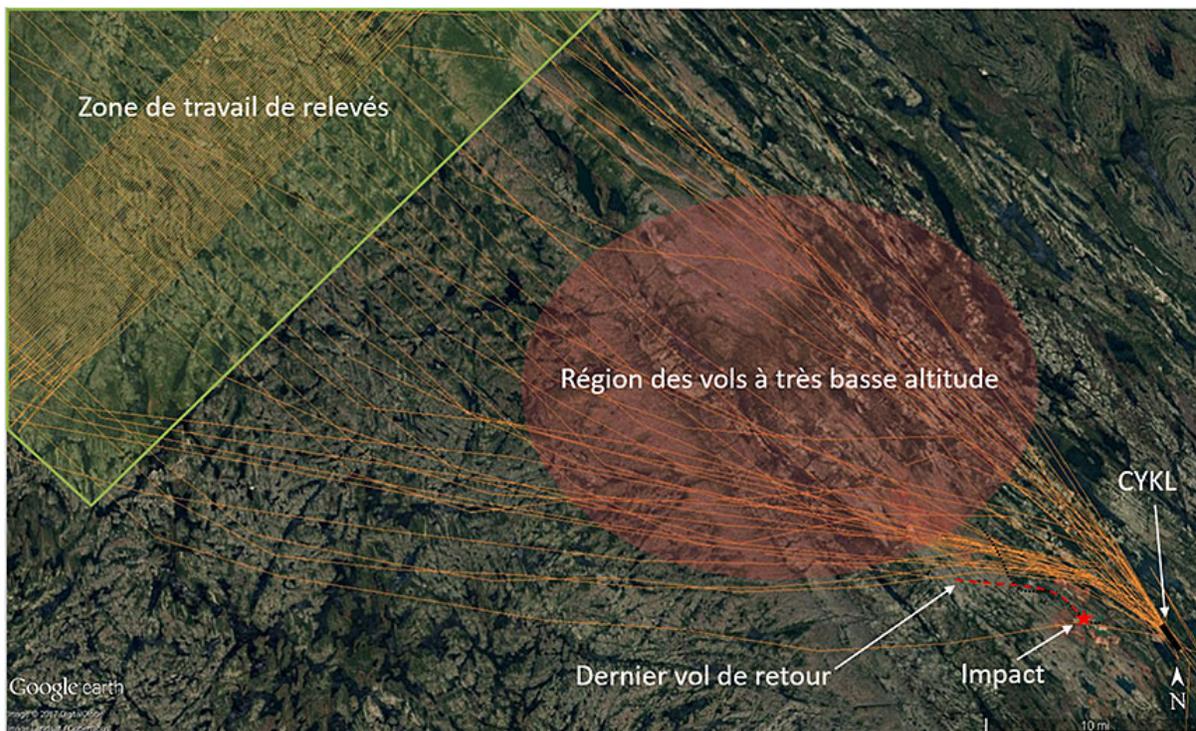
Figure 6. Région des vols à très basse altitude dans les 19 jours avant l'accident (Source : Google Earth, avec annotations du BST)

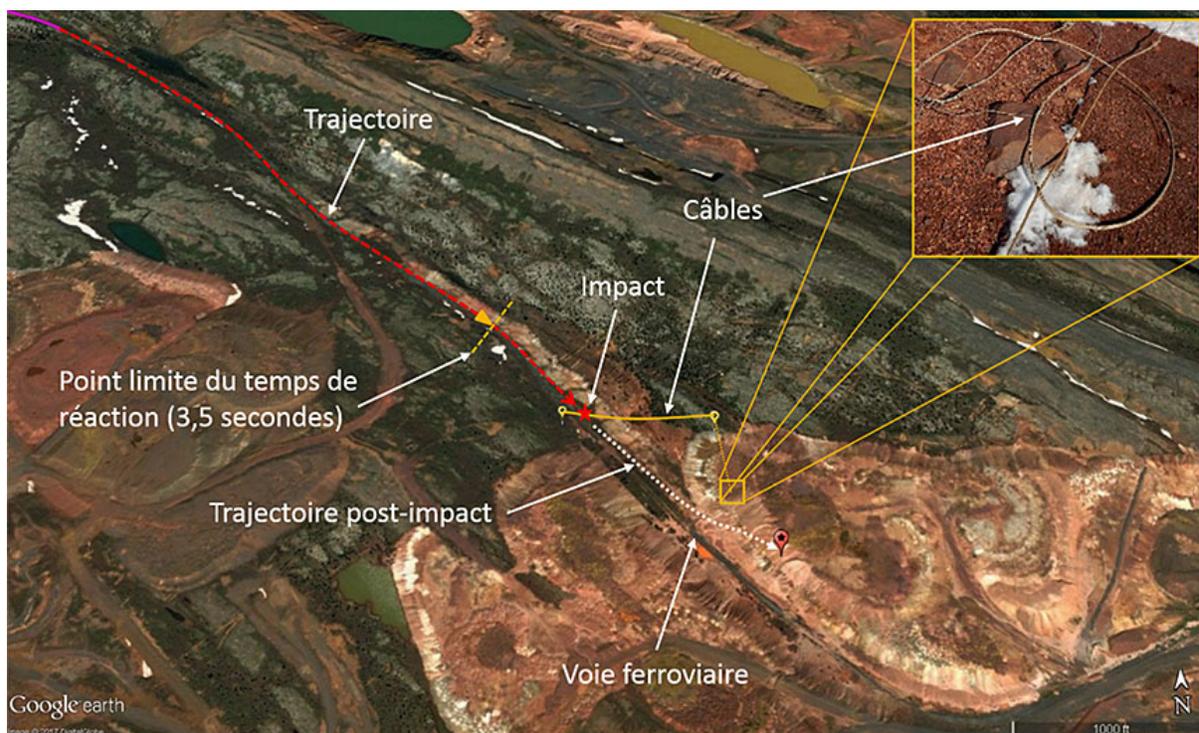
câbles conducteurs ce qui diminuait leur contraste avec le relief environnant (figure 7). Il y avait également très peu de contraste entre les pylônes de bois et le relief. Au moment et à l'endroit de l'événement, il y avait une couverture partielle de neige sur les dépôts de résidus miniers d'environ 75 % sur leur sommet, mais les flancs exposés au soleil et à l'eau de ruissellement étaient libres de neige.

Figure 7. Trajectoire de l'aéronef en cause juste avant l'impact (Source : Google Earth, avec annotations du BST)

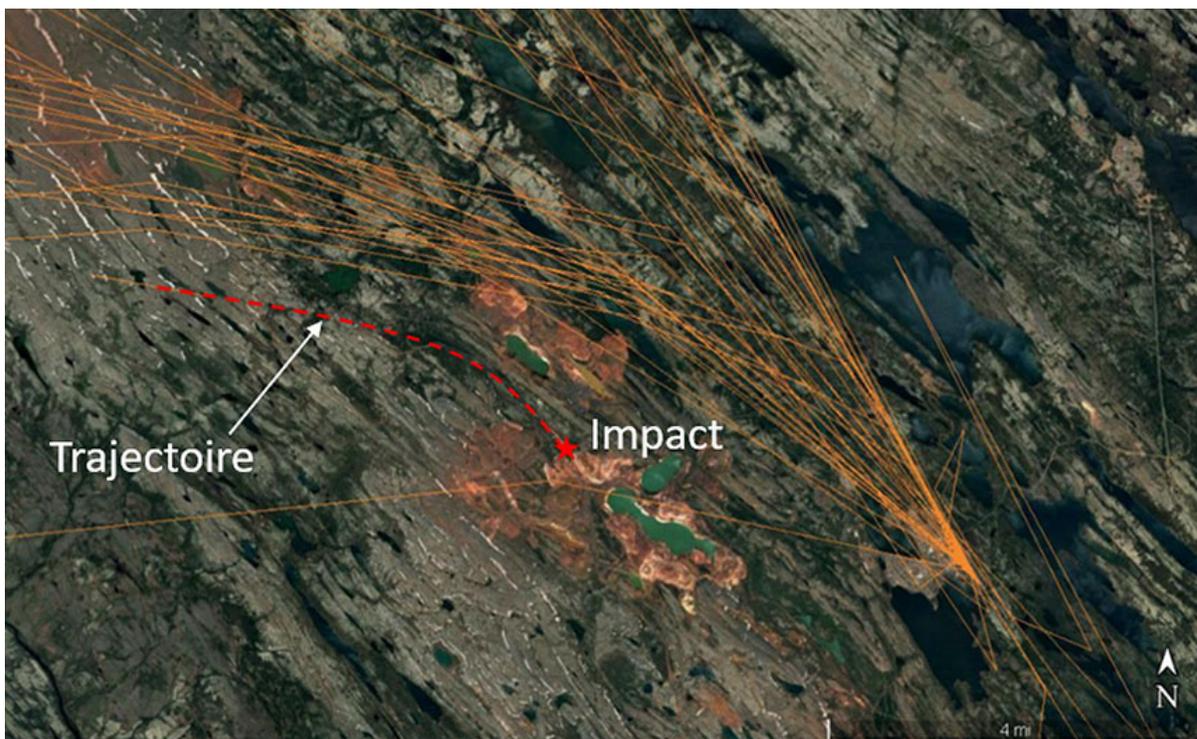
Comme les vols de relevés magnétométriques sont effectués à basse altitude, l'équipage avait effectué un survol de repérage de la zone de travail afin d'identifier les dangers potentiels; toutefois, les segments d'aller et de retour n'avaient pas à faire l'objet d'un tel survol et l'enquête a démontré que le site de l'accident n'avait pas été survolé (figure 8).

Figure 8. Région du dernier vol à très basse altitude de l'aéronef en cause (Source : Google Earth, avec annotations du BST)

La ligne de transport d'électricité n'apparaissait pas sur la carte, les câbles n'étaient pas balisés et il n'y a pas eu de survol de repérage. Par conséquent, il est fort probable que les pilotes ignoraient qu'une ligne de transport d'électricité se trouvait sur leur trajectoire.

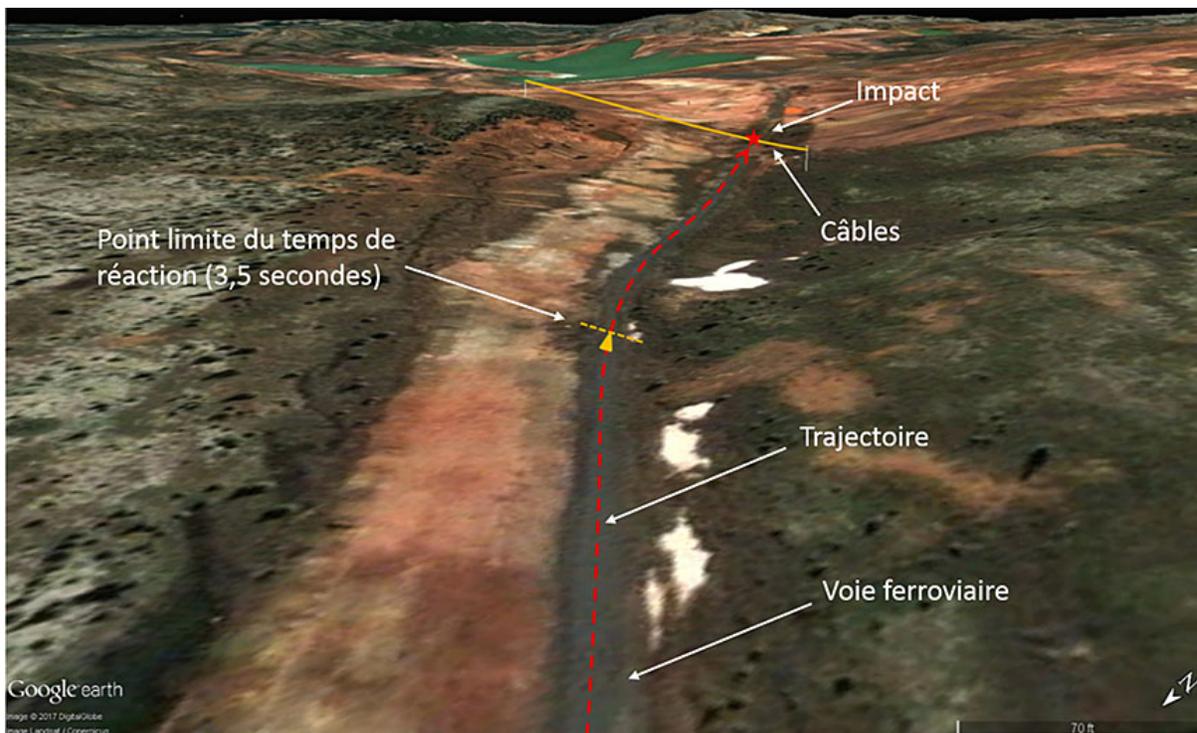
Au moment où l'aéronef approchait de cette limite, le pilote devait effectuer un virage à droite afin de demeurer au-dessus de la voie ferroviaire, ce qui n'était pas propice à un balayage visuel à une plus grande distance pour déceler des câbles. Pendant ce virage, l'aéronef a franchi le point limite (figure 9) à partir duquel il ne restait plus suffisamment de temps de réaction pour éviter les câbles.

Figure 9. Trajectoire avant l'impact (Source: Google Earth, avec annotation du BST)

En conséquence, alors que l'aéronef se déplaçait à très basse altitude au-dessus de la voie ferroviaire, le pilote aux commandes n'a pas discerné la ligne de transport d'électricité à temps pour l'éviter et l'aéronef a percuté les câbles, qui se trouvaient à 70 pieds au-dessus du sol.
