Rapport d'enquête sur accident maritime

Naufrage

du petit bateau de pêche «JU JU»
Déroit de Queen (Colombie-Britannique)
19 mars 1993

Rapport numéro M93W0003

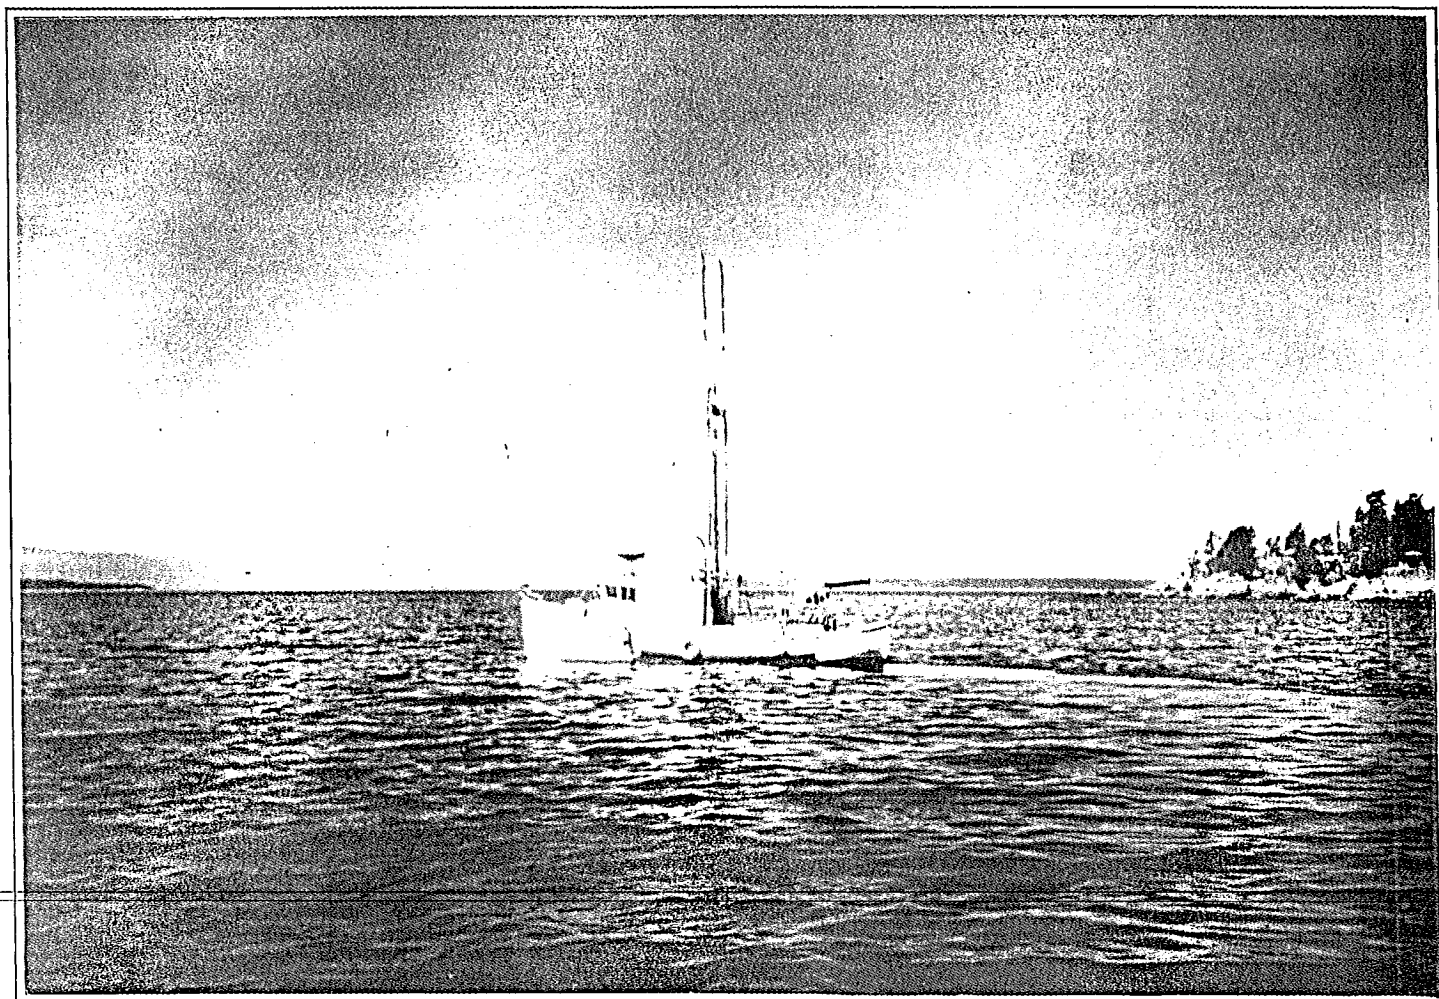
La seule photographie du «JU JU» qu'on possède révèle que le bateau était muni de sabords de décharge pour l'évacuation de l'eau embarquée sur le pont principal.

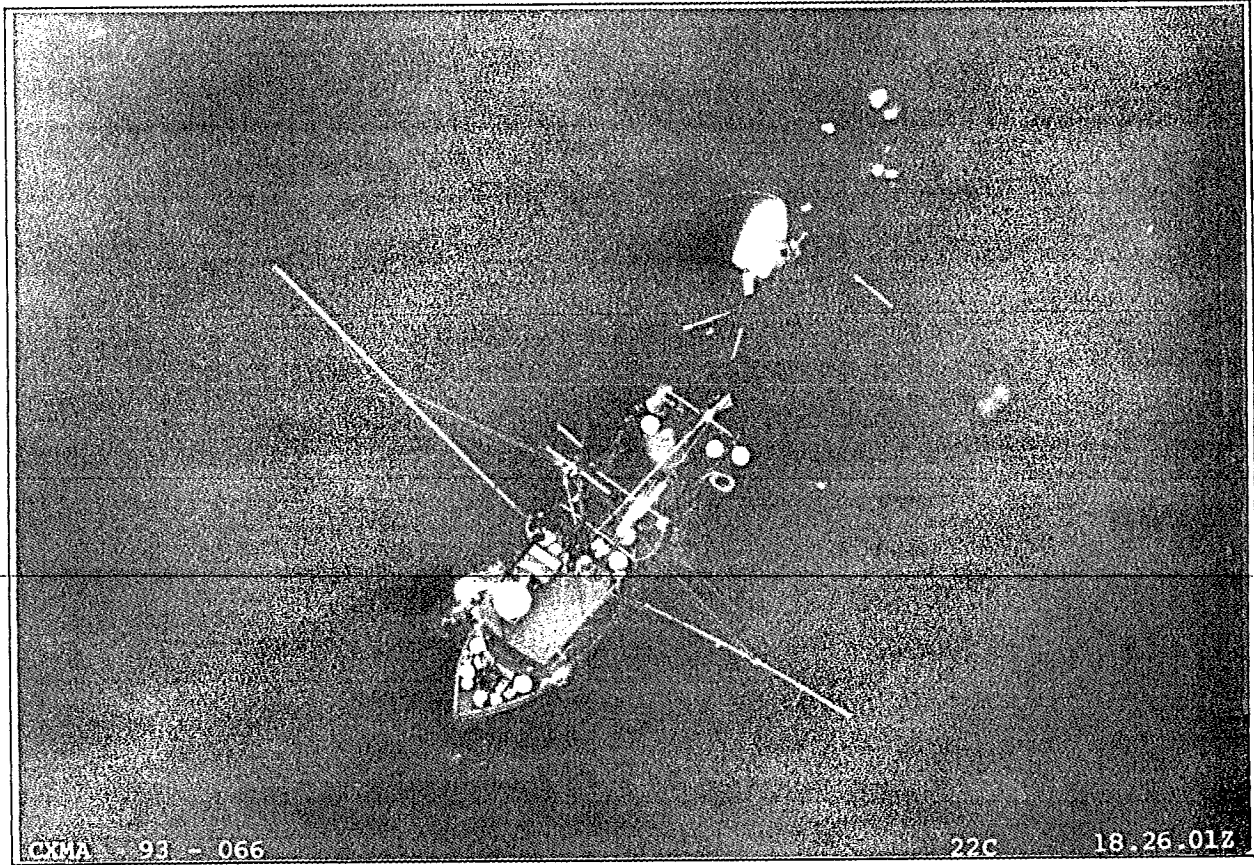
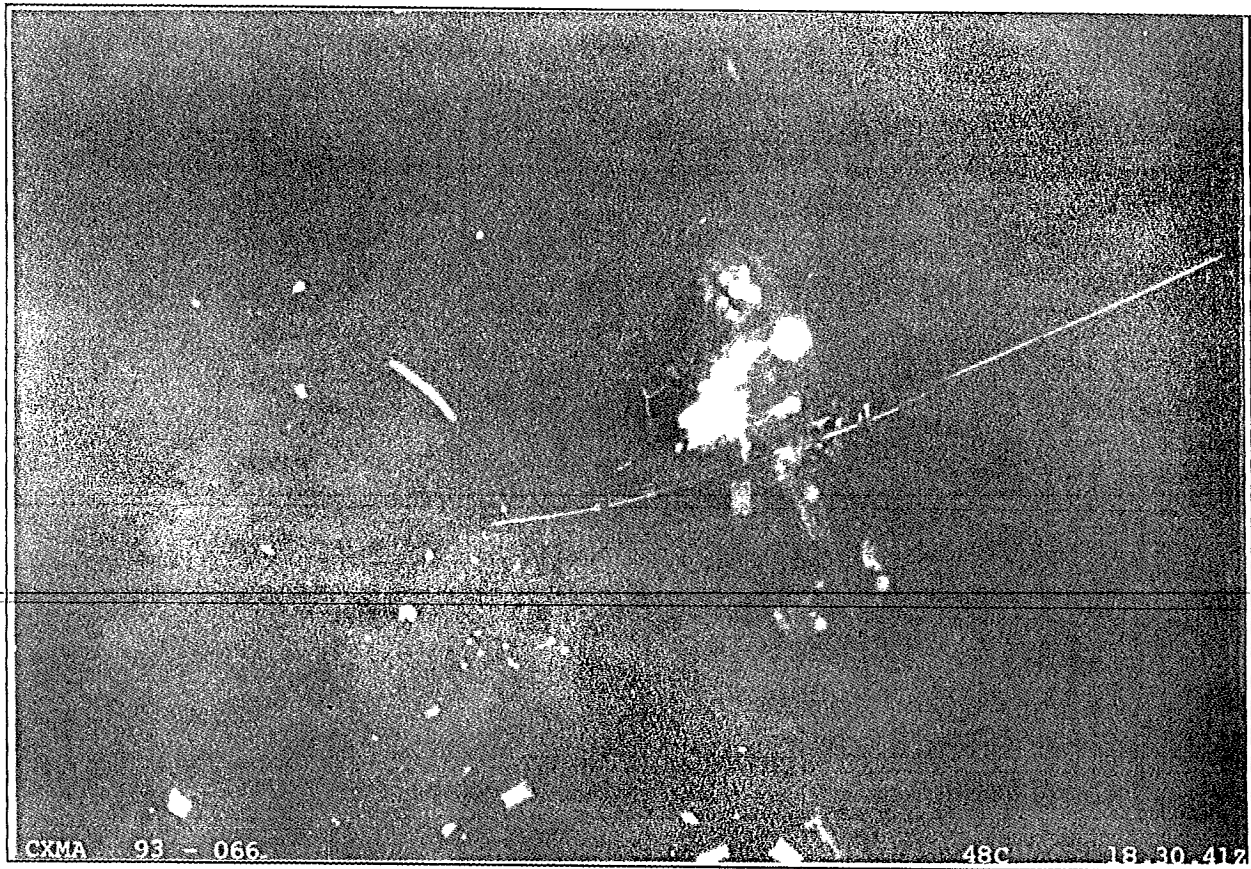
Des photographies aériennes que le R105 a prises du «JU JU» en train de couler ont été envoyées au Laboratoire technique du BST pour y être analysées. Cette analyse a confirmé que le panneau d'écouille de la cale à poisson était en place au moment du naufrage.

Photos aériennes prises au moment du naufrage.

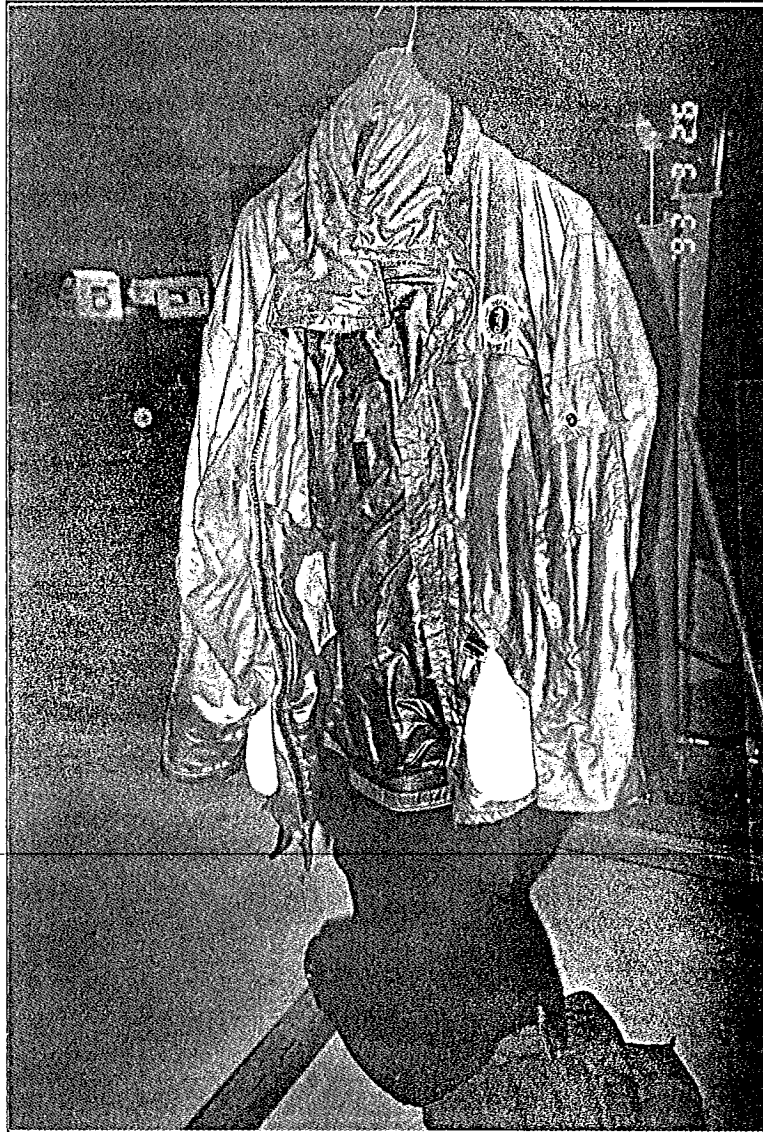
La victime portait une veste de flottaison de couleur orange munie d'une bande de fourche. La veste était un vêtement de flottaison individuel (VFI) de type I approuvé par la GCC et conforme à la norme 65-GP-11 de l'Office des normes générales du Canada (ONGC). La veste était du type qui permet à celui qui la porte de flotter sans se retourner et se retrouver le visage dans l'eau. La veste

était aussi conçue pour offrir une certaine protection contre l'hypothermie. On s'en servait depuis un certain temps comme veste de travail mais elle était en bon état. La victime ne nageait pas très bien et a apparemment succombé au froid peu après être entrée dans l'eau.

Vêtement de flottaison individuel (VFI)
porté par la victime.

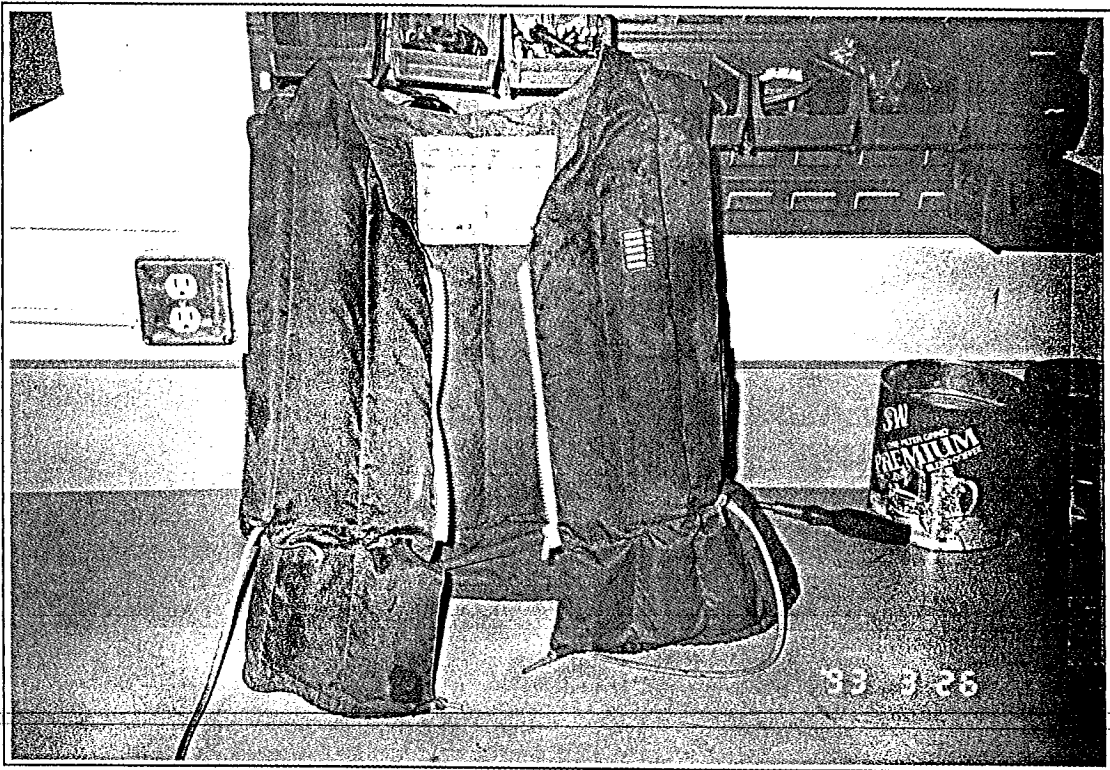
Le matelot survivant portait une veste de sauvetage de couleur orange du type approuvé par la GCC pour le canotage. C'est un excellent nageur et il connaît les techniques de survie.

La veste de sauvetage que portait le matelot survivant n'était pas un VFI approuvé pour l'usage qu'on en faisait. Les règlements exigent qu'il y ait un gilet de sauvetage standard dûment approuvé pour chaque personne à bord.

Veste de sauvetage pour le canotage que portait le matelot survivant.
