**RAPPORT D'ENQUÊTE MARITIME
M14P0014**

ÉCHOUEMENT

**NAVIRE PORTE-CONTENEURS *CAP BLANCHE*
FLEUVE FRASER (COLOMBIE-BRITANNIQUE)
LE 25 JANVIER 2014**

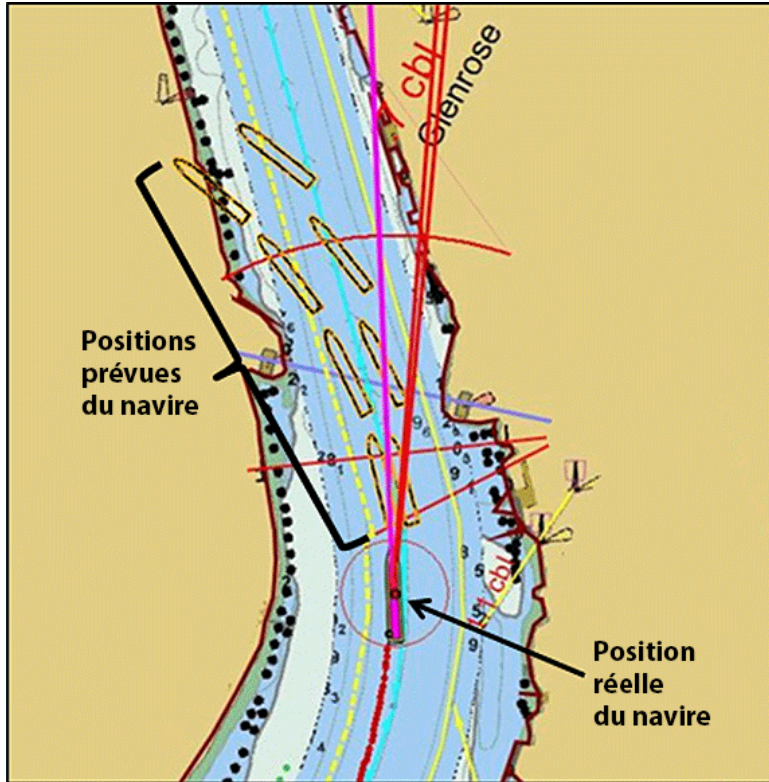
Le 22 mars 2014, un enquêteur du BST, accompagné de 2 pilotes du fleuve Fraser, est monté à bord du *Cap Blanche* à titre d'observateur alors que navire refaisait le même voyage sur le fleuve Fraser à destination du même poste à quai. Au cours du voyage, on a comparé les données de positionnement du navire fournies par le SIA du navire à celles fournies par l'antenne DGPS avec WASS du pilote, les deux appareils étant réglés à leur intervalle de lissage des données de localisation par défaut. La comparaison a révélé des écarts entre les positions prévues du navire calculées par les deux systèmes (figure 1). Les positions prévues du navire étaient moins exactes lorsque l'UPP était connectée au SIA.

Figure 1. Écart entre les positions prévues du navire calculées selon les données du système d'identification automatique (SIA) du navire et une antenne du système de positionnement mondial différentiel (DGPS) avec système de renforcement à couverture étendue (WASS) alors que le *Cap Blanche* passait par City Reach, près du km 29.

2. Le module de prévision utilisait les données du système d'identification automatique, qui étaient inexactes en raison de l'intervalle de lissage du système de positionnement mondial, mais le pilote ne le savait pas.

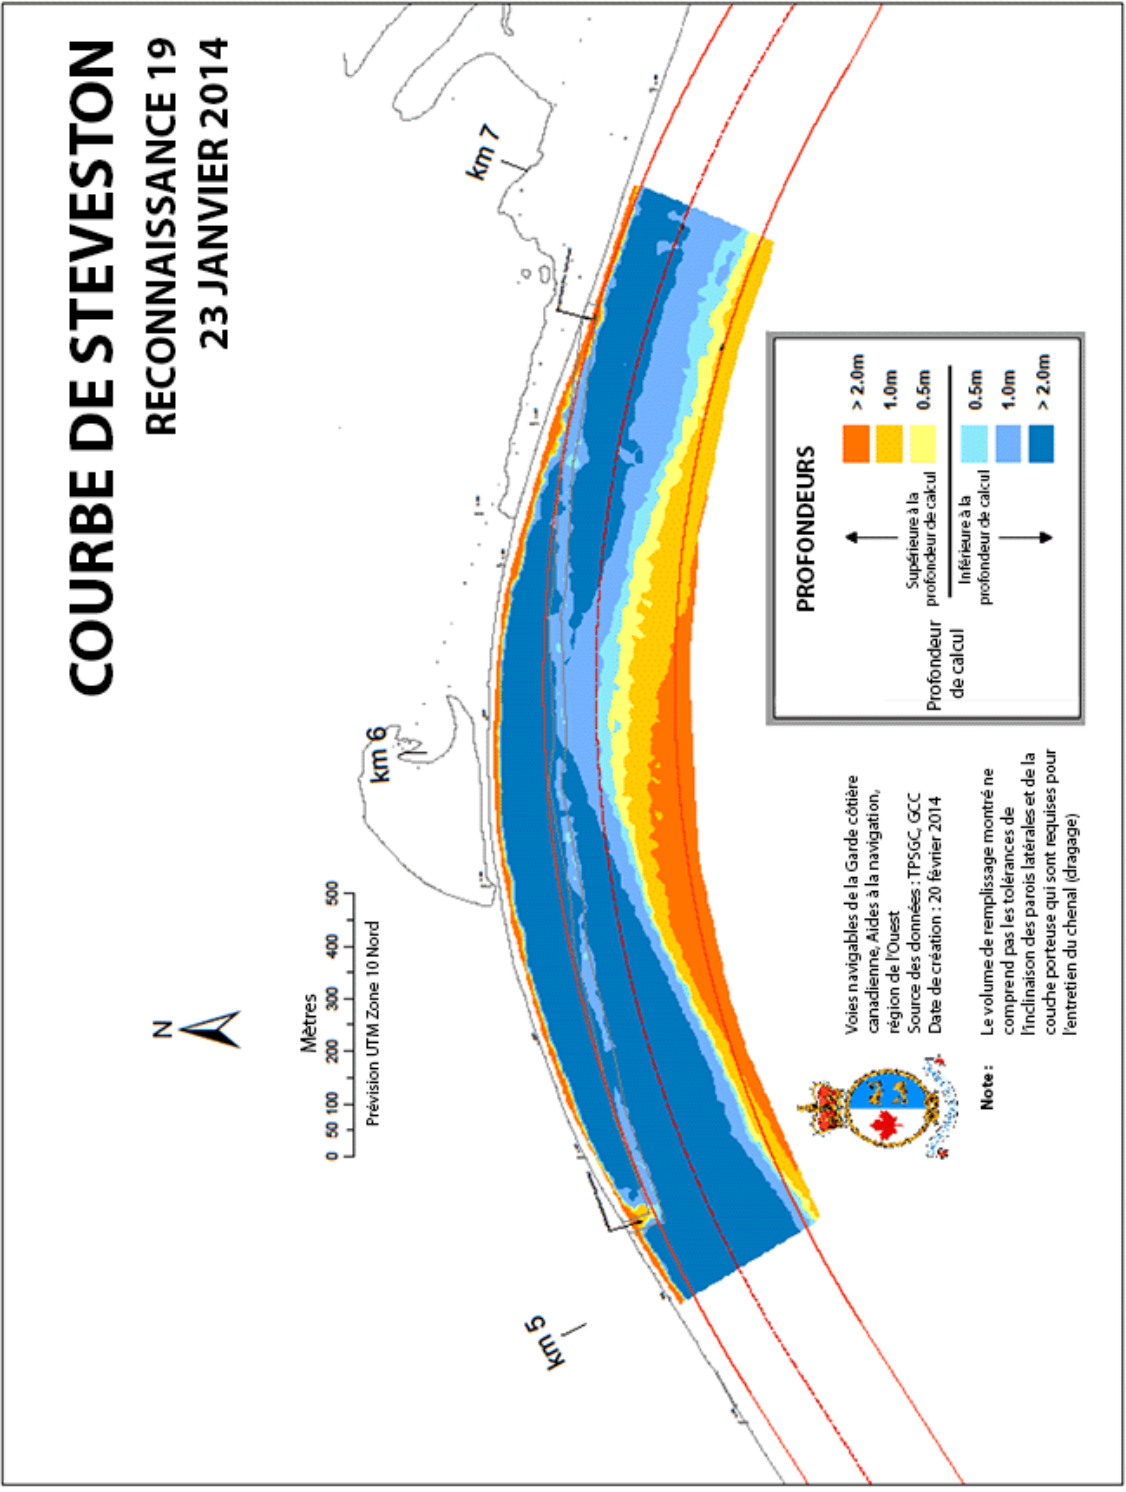
Annexe B – Ensablement dans la courbe de Steveston

Au moment de l'événement, l'ensablement du bras sud de la courbe de Steveston empiétait dans le chenal navigable et réduisait de 10 m les profondeurs de calcul entre les km 5 et 6, et de 10,1 m entre les km 6 et 7 (annexe B). La bouée S10, qui se trouve à proximité du lieu de l'échouement, est située sur le bras sud du chenal, un peu à l'est du km 6.
