RAPPORT D'ENQUÊTE FERROVIAIRE R16E0102

Déraillement en voie principale

Compagnie des chemins de fer nationaux du
Canada

Point milliaire 96,38, subdivision de Grande Cache
près de Grande Cache (Alberta)

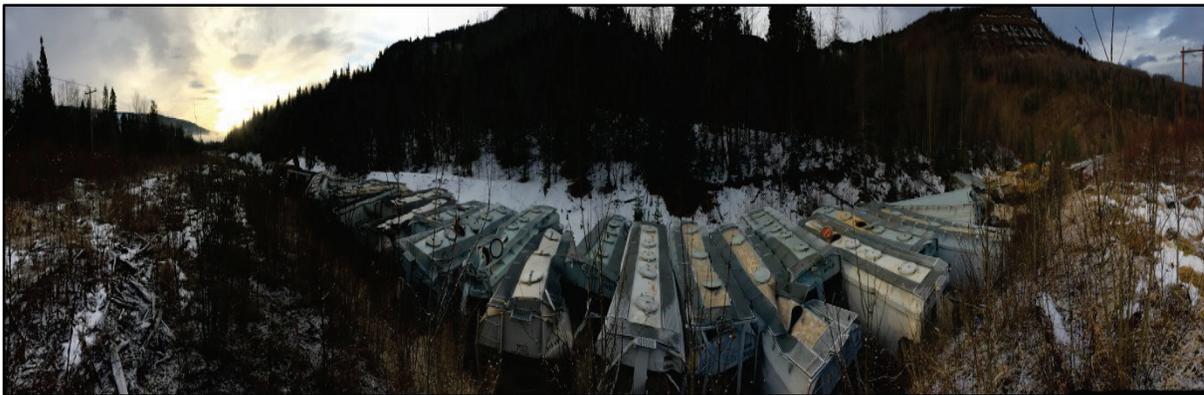
Figure 2. Wagons déraillés

Le premier wagon (CEFX 312560) derrière les locomotives de tête est demeuré attelé et n'a pas déraillé. Les wagons des positions 2 à 29 ont déraillé. Le 2^e wagon et le 3^e wagon ont déraillé du côté haut de la courbe et se sont reversés. Les wagons des positions 4 à 26 étaient empilés en portefeuille en travers des rails (figure 2). Les wagons 27, 28 et 29 ont déraillé à la verticale sur la pente.

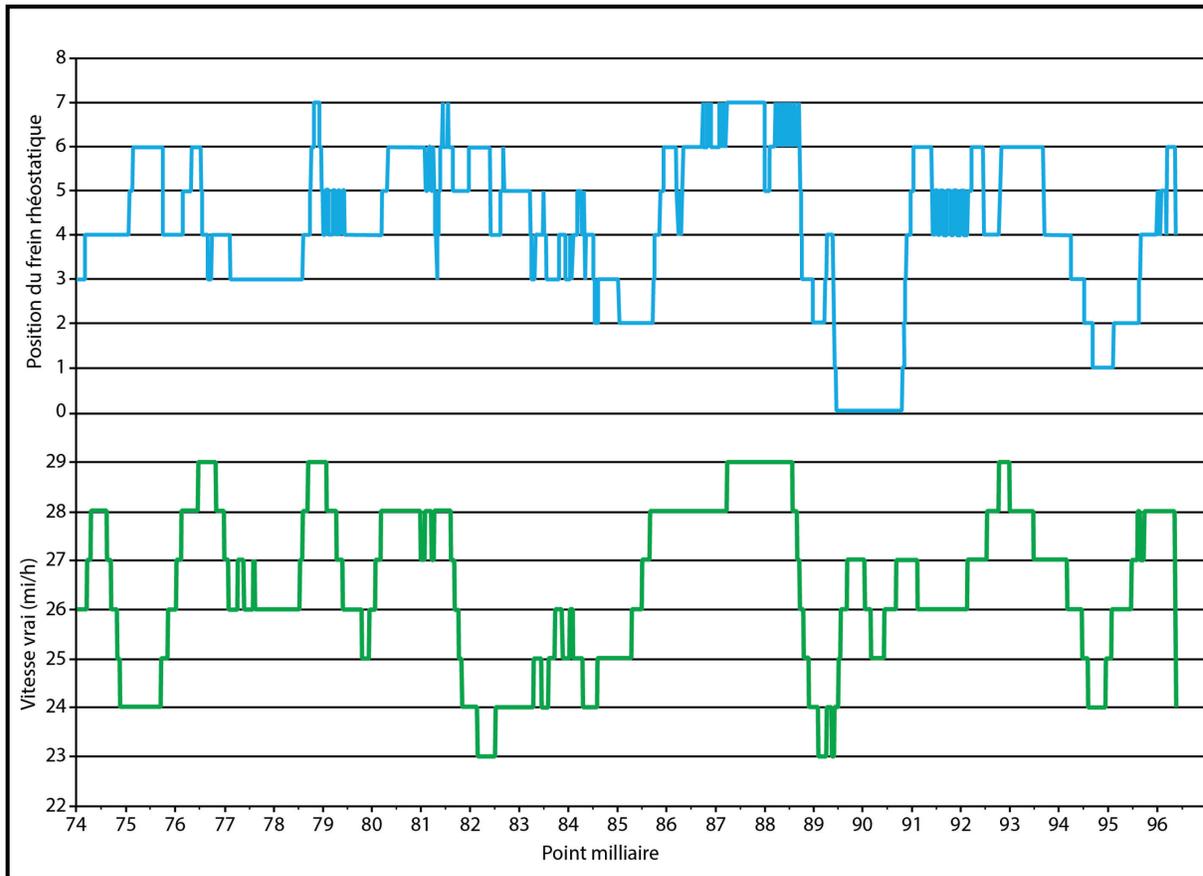
Un examen des données du consignateur d'événements de la locomotive a servi à déterminer comment le train avait descendu la pente entre Grey (point milliaire 73,0) et le point de déraillement (PDD) (point milliaire 96,38). La vitesse du train a oscillé entre 23 mi/h et 29 mi/h, ce qui dépassait la vitesse maximale permise de 25 mi/h (figure 5). On a réglé le manipulateur du frein rhéostatique (FR) aux positions 6 et 7 à plusieurs reprises, ce qui dépassait la limite de la position 5 (figure 5)¹².

Figure 5. Profil de vitesse et position du frein rhéostatique du train à l'étude, du point milliaire 74 au point milliaire 96 (données de roues de 43 pouces)

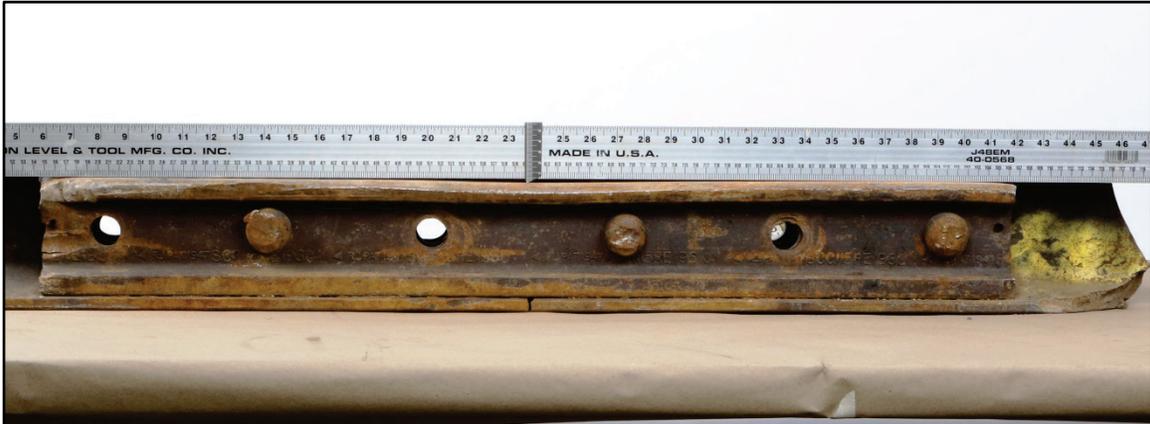
Figure 6. Éclisse du côté intérieur avec boulons manquants

Les éclisses du côté intérieur présentait des marques d'usure latérale. L'usure du champignon du rail haut était de 7 mm, soit 1 mm sous la limite de 8 mm spécifiée dans les Normes de la voie de l'Ingénierie du CN avant que des éclisses à profil bas ne soient nécessaires.

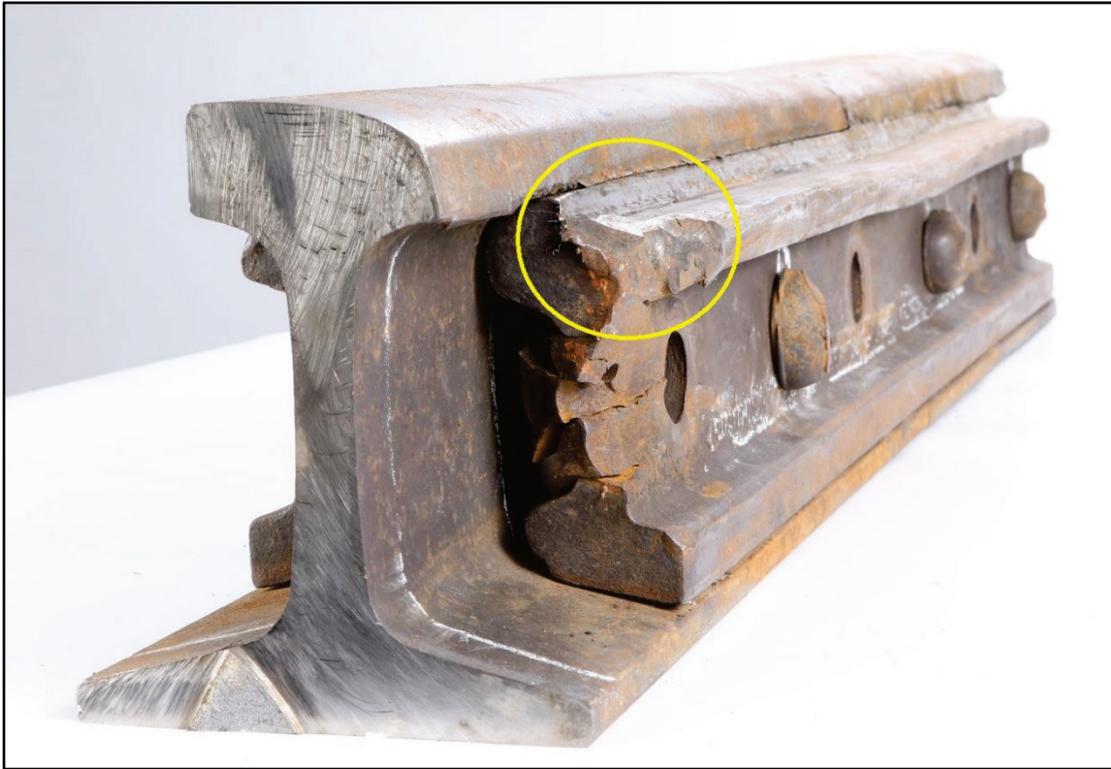
Un examen détaillé du joint de rail (figure 8) a permis de déterminer que le rail de raccord et le morceau de rail se sont rompus en surcharge comme suite aux forces de déraillement. Aucun défaut préexistant n'a été constaté.

L'usure du champignon mesurée sur le rail de raccord et le morceau de rail était en deçà des limites spécifiées dans les Normes de la voie de l'Ingénierie du CN. La profondeur de l'écrasement aux abouts de rail mesurée sur le joint de rail en cause était en deçà de la limite spécifiée dans les Normes de la voie de l'Ingénierie du CN.

L'éclisse du côté intérieur comportait 3 trous de boulon vides et présentait des dommages causés par des chocs de boudins de roues. Ces 3 boulons manquants de l'éclisse ont probablement été arrachés durant le déraillement.

Figure 8. Éclisse intérieure et trou de boulon, et dommages causés par le boudin de roue sur le coin de l'éclisse (encadré)
