# RAPPORT D'ENQUÊTE SUR LA SÉCURITÉ DU TRANSPORT AÉRIEN A23W0122

## **INCURSION SUR PISTE ET RISQUE DE COLLISION**

Véhicules de remorquage d'aéronefs ATSTOW504 +1 exploités par  
Airport Terminal Services

Jazz Aviation LP De Havilland Aircraft of Canada Limited DHC-8-402,  
C-GGNZ

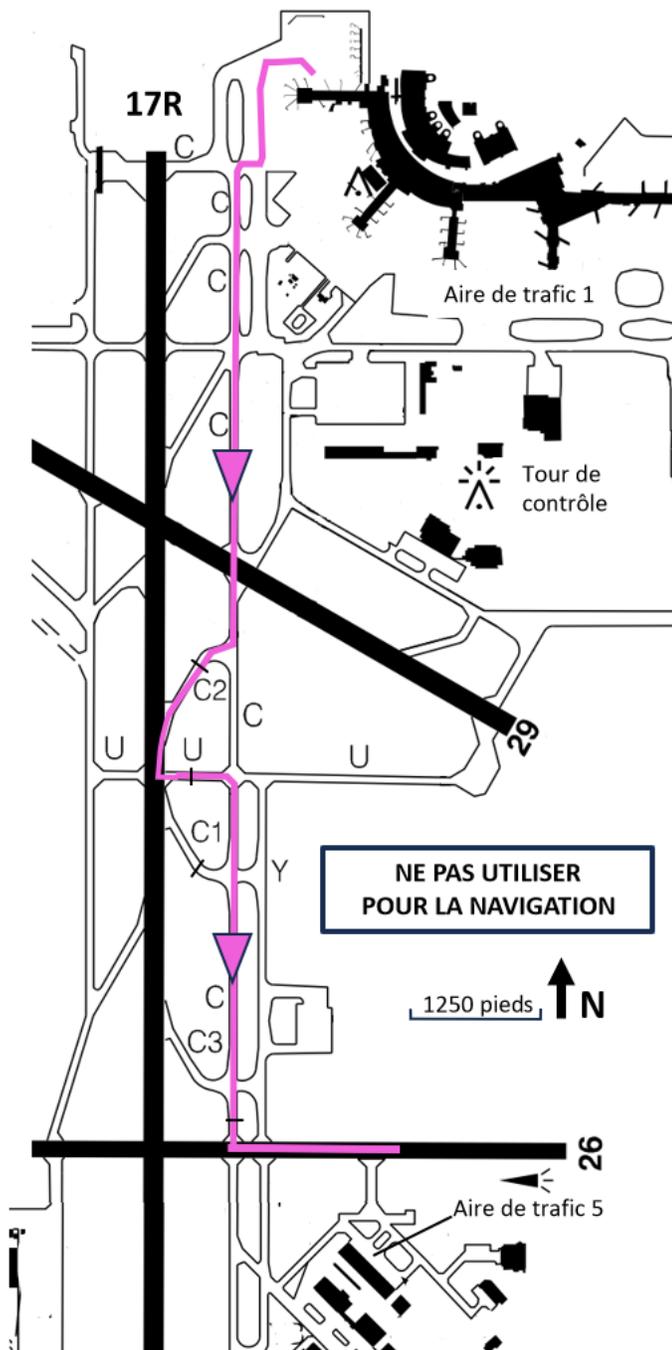
Figure 1. Trajectoire des remorqueurs (ligne continue magenta avec flèches directionnelles) à l'aéroport international de Calgary (Source : NAV CANADA, *Canada Air Pilot* [CAP], CAP 3 : Alberta, Saskatchewan, and Manitoba, en vigueur du 11 juillet 2024 au 5 septembre 2024, avec annotations du BST)

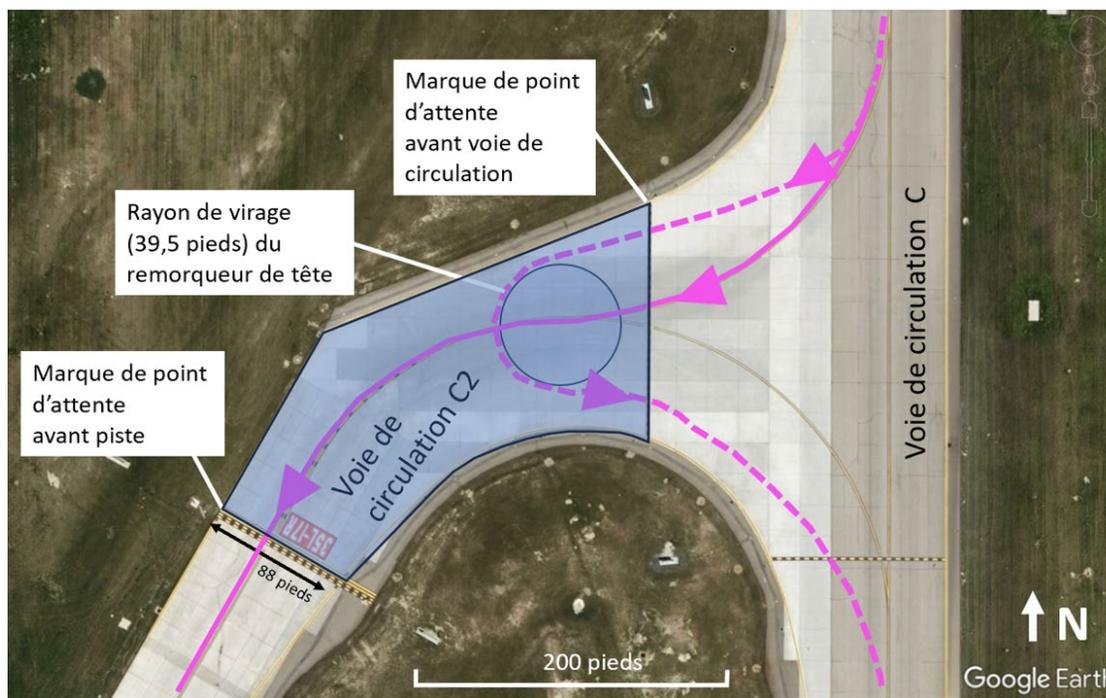
À ce moment-là, le remorqueur de tête était positionné près de la marque de point d'attente avant la piste 17R sur la voie de circulation C2. Le conducteur du véhicule de tête n'avait jamais fait demi-tour sur une voie de circulation auparavant et pensait qu'il s'agissait d'une procédure non autorisée. En l'absence d'instruction explicite de faire demi-tour dans la dernière communication du contrôleur sol, le conducteur de tête pensait également qu'il ne serait pas possible de faire demi-tour sur la voie de circulation C2 pour accéder à la voie de circulation C. En effet, il estimait que l'espace était insuffisant pour que les 2 véhicules puissent faire demi-tour, compte tenu du rayon de virage de chaque véhicule (figure 2).

Figure 2. Trajectoire prévue par le contrôleur sol pour les 2 remorqueurs (ligne tiretée magenta) et trajectoire réelle (ligne continue magenta). La zone ombrée correspond à l'endroit où le contrôleur sol voulait que les remorqueurs attendent que soit passé l'aéronef circulant au sol sur la voie de circulation C dans la direction opposée (vol JZA133) (Source : Google Earth, avec annotations du BST)

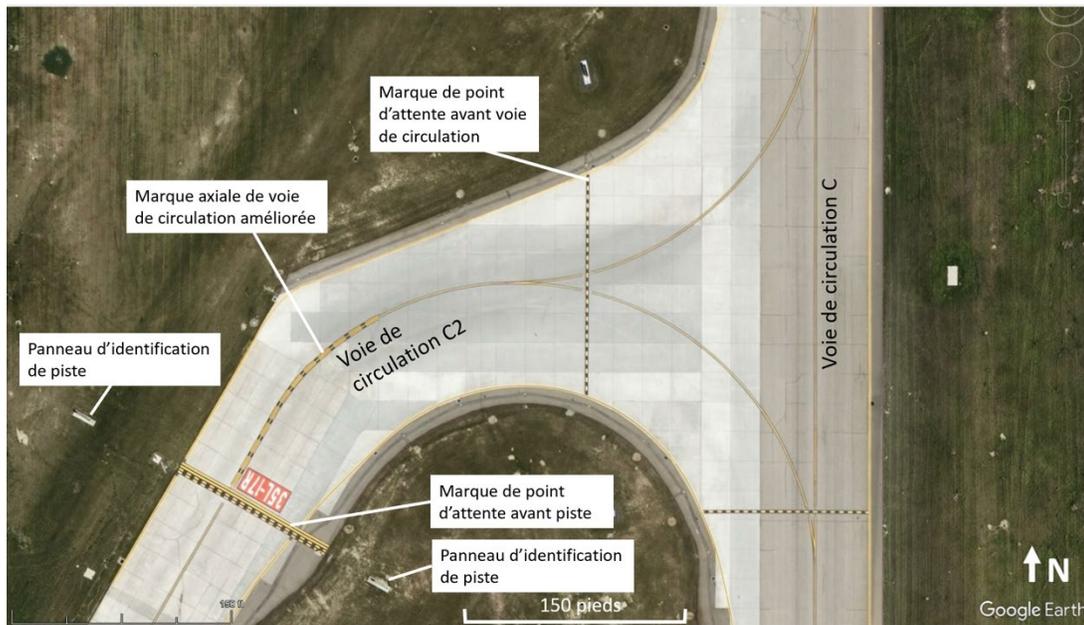
sol, se trouvent de chaque côté de la marque de point d'attente avant piste, là où la voie de circulation C2 rejoint la piste 17R. Un rectangle rouge, sur lequel la marque d'identification de la piste (numéro et lettre de la piste) est peinte en lettres blanches, au même endroit que la marque de point d'attente avant piste sur la voie de circulation menant à la piste (figure 3).

Figure 3. Marques et panneaux de la voie de circulation C2 (Source : Google Earth, avec annotations du BST)
