**RAPPORT D'ENQUÊTE MARITIME**  
**M01C0054**

**HEURT VIOLENT ET INCENDIE À BORD**  
**DU VRAQUIER *WINDOC***  
**METTANT EN CAUSE LE PONT 11**  
**SUR LE CANAL WELLAND, ALLANBURG (ONTARIO)**  
**LE 11 AOÛT 2001**

Rapport numéro M01C0054

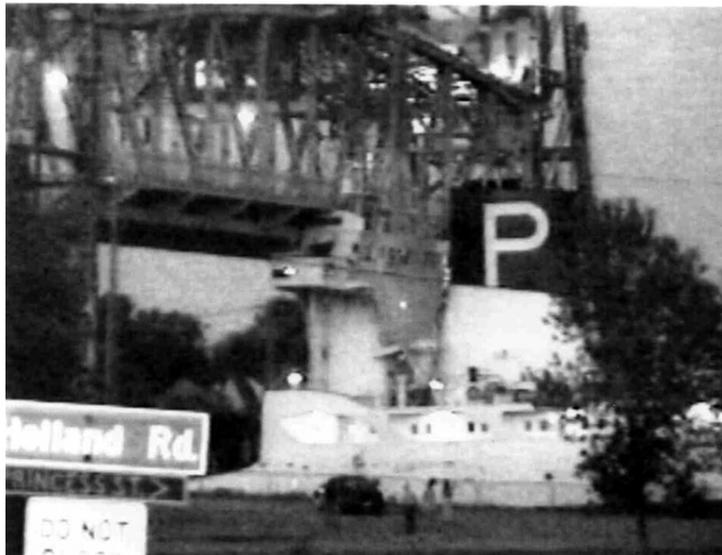
**Photo 1.** *Windoc* heurté par la travée du pont 11 au niveau des fenêtres avant de la timonerie. (Reproduit avec autorisation)

passerelle, la travée du pont heurte le navire au niveau des fenêtres avant de la timonerie, rasant la timonerie et la cheminée du *Windoc* (voir la photo 1).

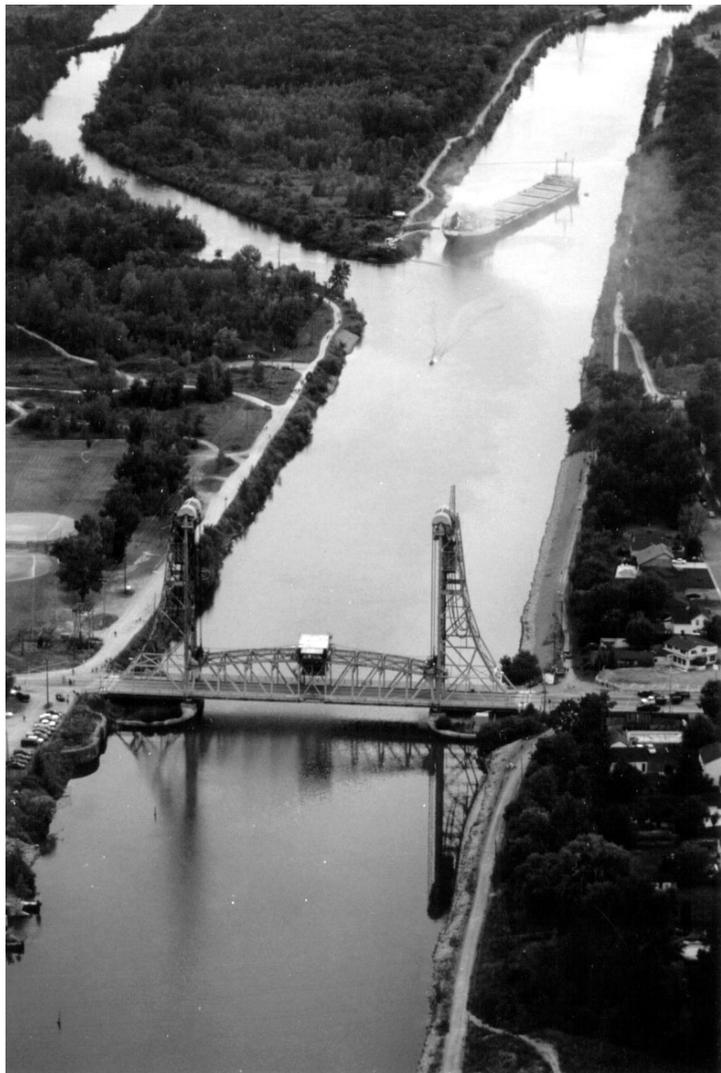
Le navire dérive vers l'aval à partir du pont 11. Un incendie éclate dans le tambour-machine et se propage à la charpente des emménagements. On mouille l'ancre de tribord, mais le navire touche la berge est du canal par l'avant tribord. Le *Windoc* dérive ensuite vers le côté ouest du canal avant de s'échouer à environ 800 m du pont 11 (voir la photo 2).

**Photo 2.** Vue aérienne (vers le nord) du pont et du navire après le heurt violent. (Photo prise par Harry Rosettani)

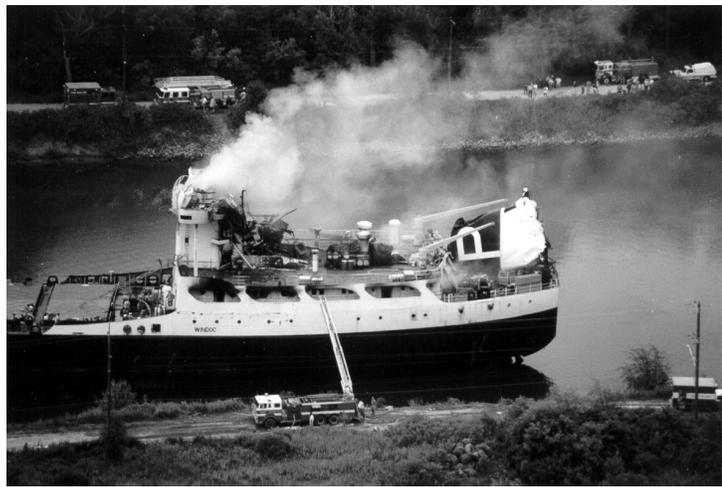
**Photo 3.** Vue aérienne de la partie arrière du navire avec un camion à incendie à l'oeuvre. (Photo prise par Harry Rosettani)

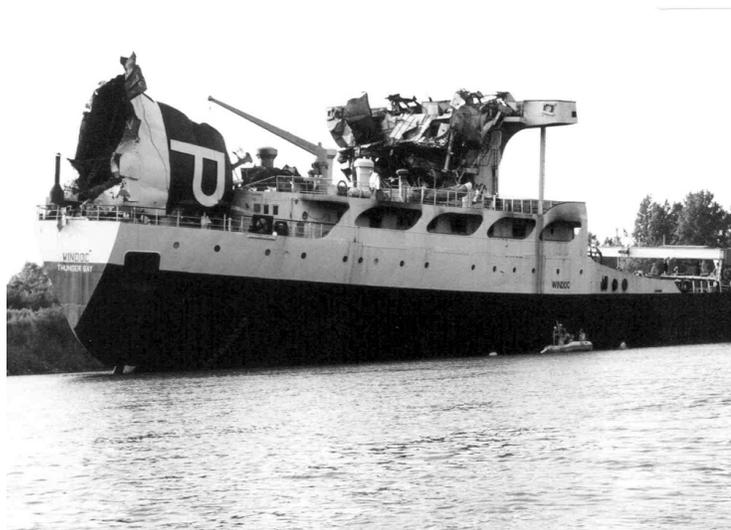
La timonerie, le mât principal, les manches à air de la salle des machines et la cheminée ont été détruits par le contact avec la travée du pont. Le réservoir de mazout de l'incinérateur, placé à l'intérieur de l'enveloppe de cheminée, a été fendu et du mazout s'est déversé dans la salle des machines ainsi que sur le pont des embarcations. Les emménagements des divers ponts ont été détruits par le feu, la chaleur et la fumée. Le tambour-machines et la machine principale ont été endommagés par le feu, la chaleur et l'eau. Le bordé de bouchain au droit de la citerne de ballast tribord n° 1 était gondolé et fendu. La cloison arrière et les varangues de bouchain étaient déformées et arrachées. Le navire a été déclaré perte réputée totale, mais aucun dommage à la cargaison n'a été signalé (voir la photo 4).

**Photo 4.** Vue des avaries à la superstructure et à la cheminée.

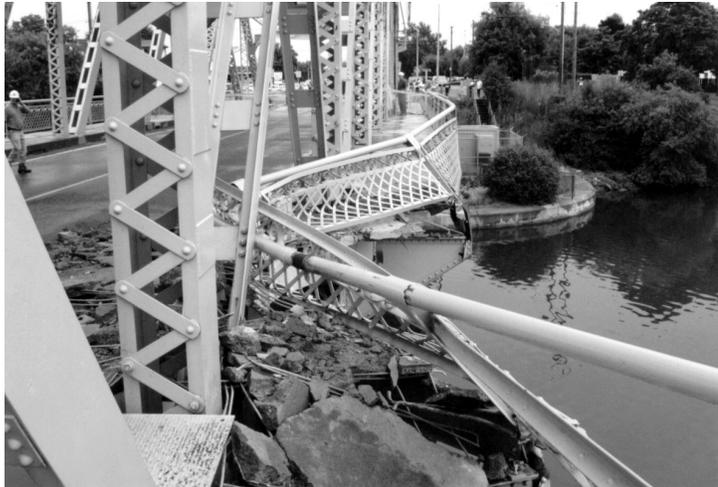
Le pont a subi des dommages structurels à la partie centrale de la travée levante (voir la photo 5). Les extrémités de la travée ont aussi été endommagées à cause du mouvement latéral provoqué par le heurt violent.

Si l'on excepte les réglages mineurs qui ont dû être apportés aux câbles métalliques actionnant la travée, les systèmes mécaniques ou électriques du pont n'ont pas été endommagés.

**Photo 5.** Dommages au pont 11. (Photo prise par le service d'incendie de Thorold)

Les réparations au pont ont été effectuées alors que la travée était complètement levée pour permettre aux navires de circuler dans le canal. Après une inspection par les ingénieurs de la CGVMSL, le pont a été rouvert au trafic routier le 16 novembre 2001.

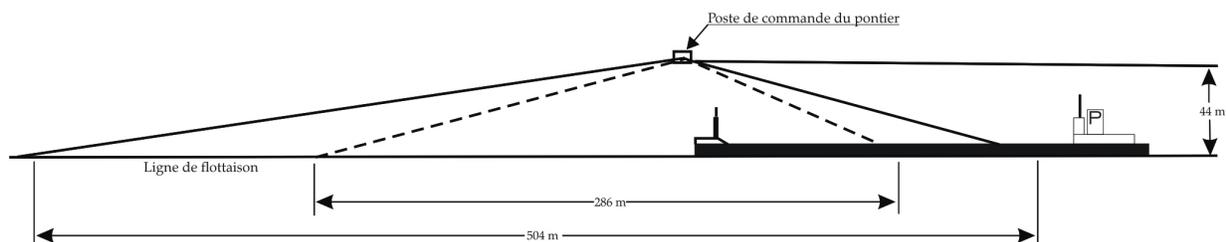
La travée était en train de descendre lorsqu'elle a heurté le *Windoc* au niveau des fenêtres avant de la timonerie, soit à une hauteur d'environ 18,6 m au-dessus du niveau de l'eau. Il faut entre 49 et 65 secondes pour abaisser la travée de 18 m. Comme le navire faisait route à une allure d'environ 5 noeuds, il devait avoir l'avant sous le pont ou juste de l'autre côté lorsque le pontier a commencé à baisser la travée. Il était sans doute possible d'apercevoir (que l'on soit assis ou debout) la superstructure arrière du navire par la fenêtre du poste de commande faisant face au sud (voir les figures 1 et 2 ainsi que les photos 6 et 7).

**Figure 1.** Croquis montrant le champ de vision du pontier lorsque la partie avant du navire se trouve sous le poste de commande. La travée est à sa position la plus haute.

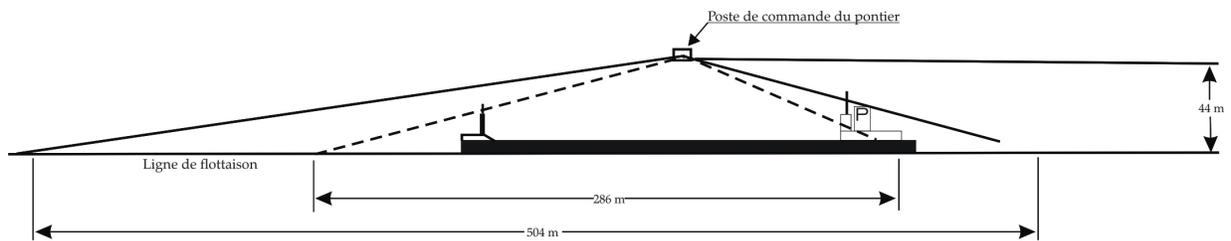
**Figure 2.** Croquis montrant le champ de vision du pontier lorsque le milieu du navire se trouve sous le poste de commande du pontier. La travée est à sa position la plus haute.

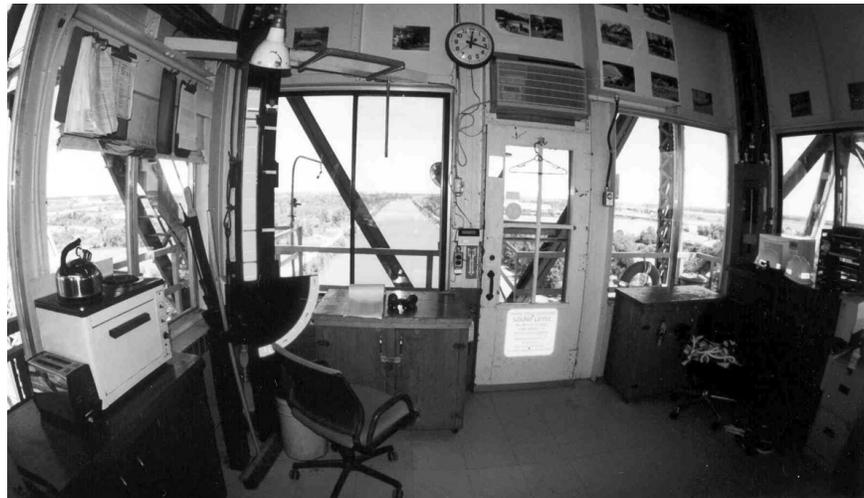
**Photo 6.** Champ de vision vers le nord depuis l'intérieur du poste de commande du pontier alors que la travée est à sa position la plus haute. (Photo prise avec un objectif ultra-grand-angulaire)

qu'on peut abaisser la travée lorsque l'arrière du navire a dépassé le pont<sup>7</sup>. Le pontier a déclaré avoir vu l'arrière du navire par la fenêtre nord du poste de commande (c.-à-d. en regardant vers l'aval) près de la porte.

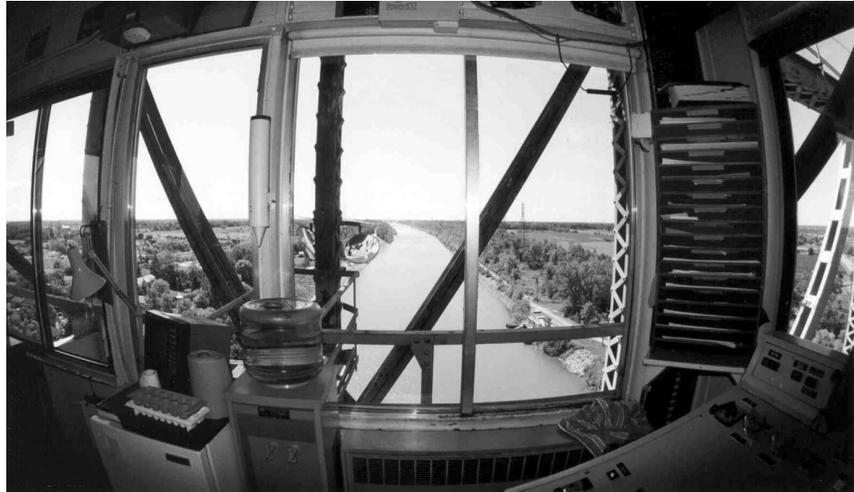
**Photo 7.** Champ de vision vers le sud depuis l'intérieur du poste de commande du pontier alors que la travée est à sa plus haute position. (Photo prise avec un objectif ultra-grand-angulaire)
