# RAPPORT D'ENQUÊTE SUR LA SÉCURITÉ DU TRANSPORT MARITIME M23C0104

## INCENDIE DANS LA SALLE DES MACHINES

Vraquier *Cuyahoga*  
Lac Érié  
Kingsville (Ontario)  
23 mai 2023

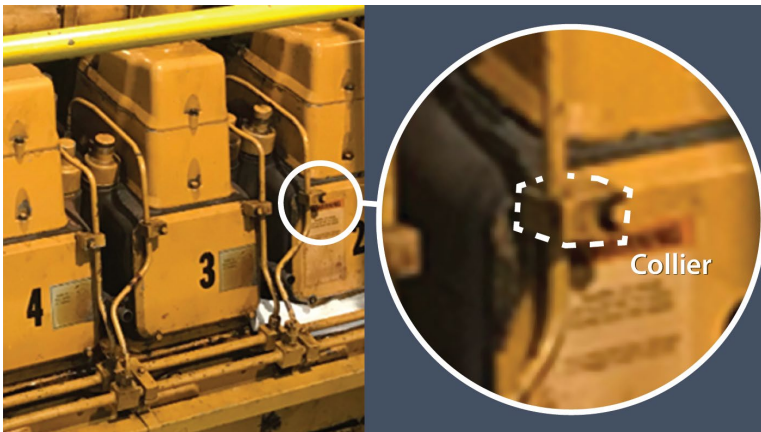
Figure 6. Cylindres 2, 3 et 4 de la machine principale avant l'événement, les colliers de retenue (en gros plan) fixant les conduites d'injection de carburant (Source : Lower Lakes Towing Ltd.)

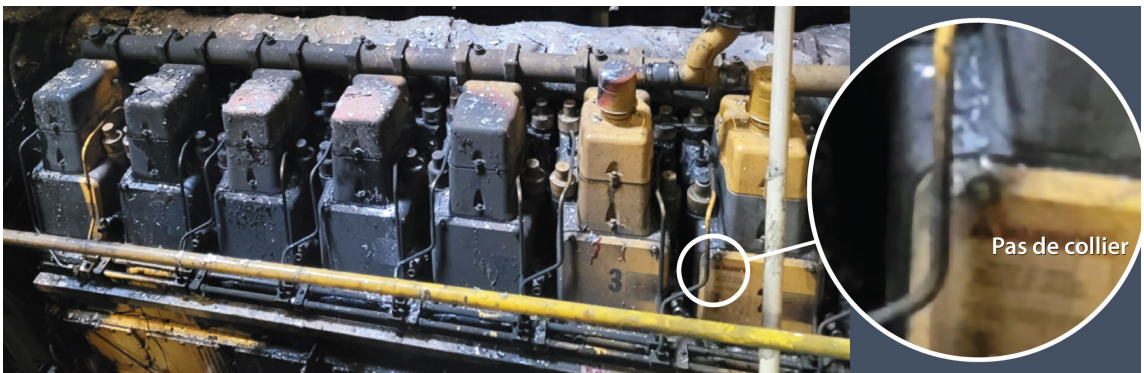
Figure 7. Machine principale après l'événement, montrant les conduites d'injection de carburant avec seulement des boulons à l'emplacement des colliers de retenue (1 en gros plan) (Source : BST)

L'enquête n'a pas permis de déterminer si les conduites d'injection de carburant avaient été remplacées depuis que le moteur avait été installé en 2000; l'usure présente à

l'emplacement des colliers de retenue indiquait que les conduites d'injection de carburant avaient été utilisées alors que les colliers étaient en place.

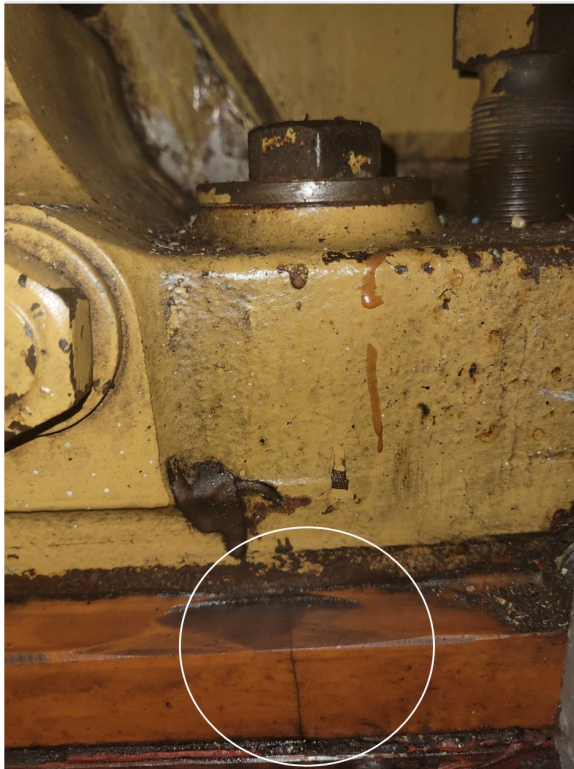
En 2020, le réducteur a été retiré de la salle des machines du *Cuyahoga* pour être réparé, puis a été réinstallé pendant la rade hivernale. L'alignement entre le moteur et la boîte d'engrenages était en dehors de la tolérance maximale de désalignement vertical et angulaire spécifiée par le fabricant de l'accouplement. Pendant la période de rade hivernale de 2021, le moteur a été réaligné par rapport à la boîte d'engrenages afin de corriger le désalignement. Les cales en époxy du moteur ont été recoulées pendant le réalignement. Pendant l'examen de la disposition de montage par le BST, des fissures ont été relevées dans 2 cales (figures 9, 10 et 11). La présence d'huile et de débris dans les fissures indiquait que celles-ci étaient antérieures à l'événement.

Figure 9. Photo en gros plan du support du moteur, montrant une fissure sur le support du moteur avant bâbord près des écrous (Source : BST)

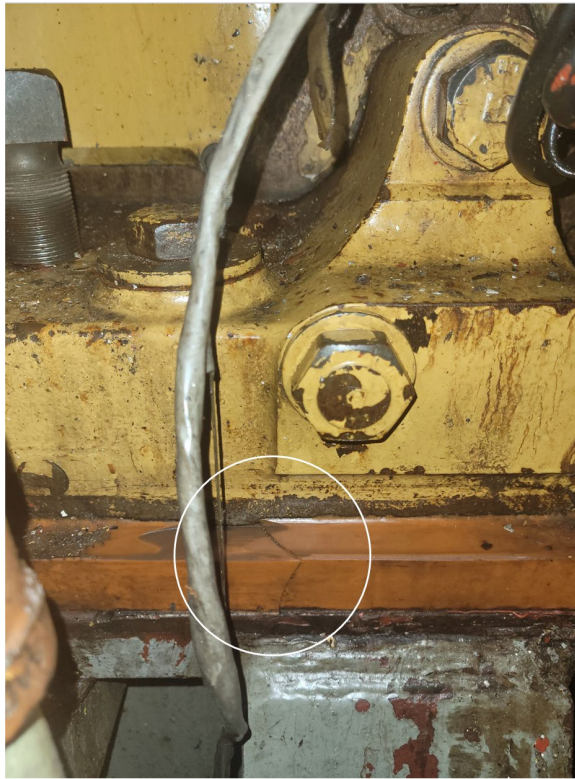
Figure 10. Photo en gros plan du support du moteur, montrant une deuxième fissure sur le support du moteur avant bâbord près des boulons (Source : BST)

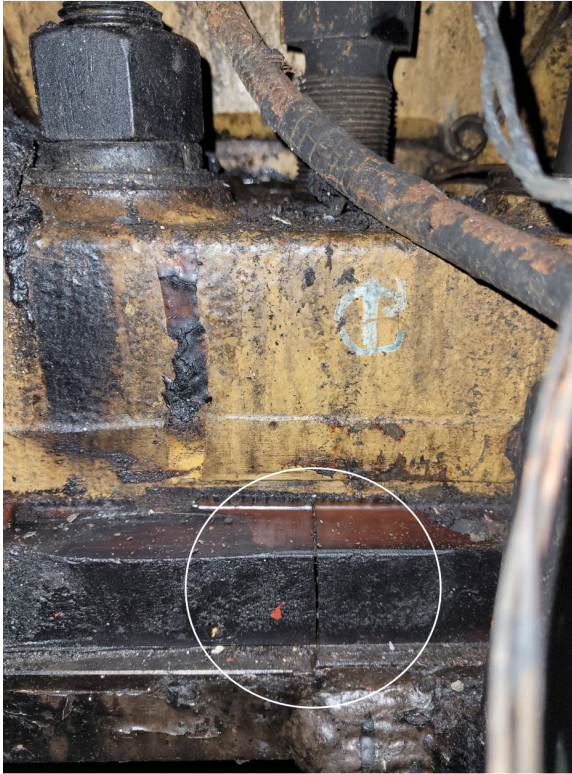
Figure 11. Photo en gros plan du support du moteur, montrant une fissure sur le support du moteur arrière bâbord près des boulons (Source : BST)

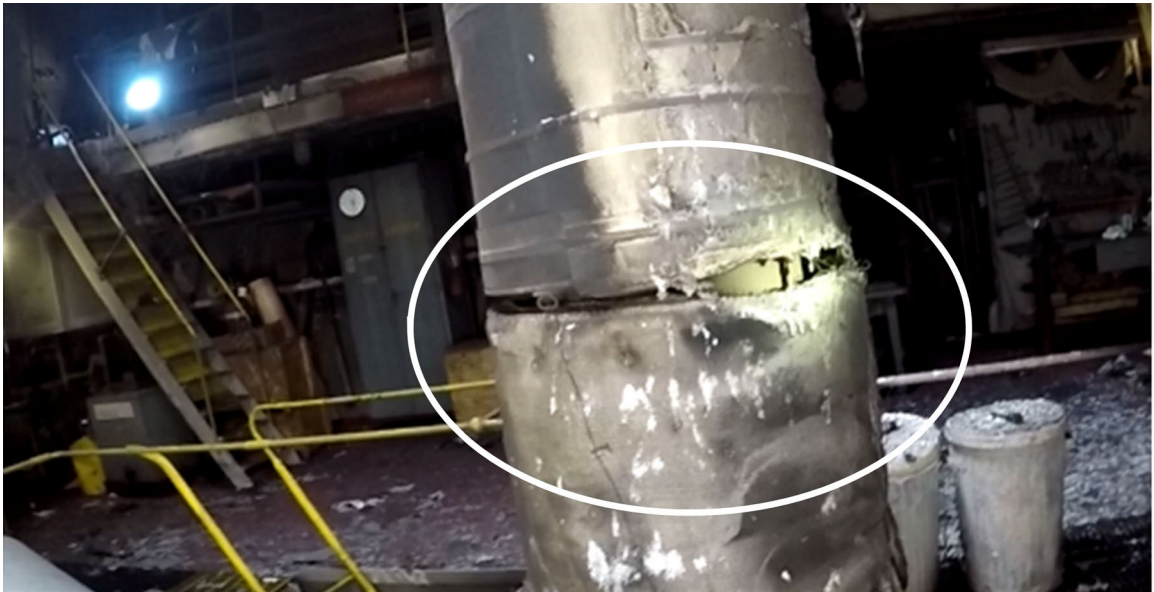
Les sections d'isolant recouvrant la sortie du turbocompresseur étaient en service depuis plusieurs années, elles étaient parfois retirées et remplacées pendant l'entretien du moteur, et elles s'étaient détériorées avec le temps.

Figure 12. Vue de profil de l'isolation du turbocompresseur montrant les espaces laissés par l'installation de l'isolant sur la sortie du turbocompresseur (Source : BST)

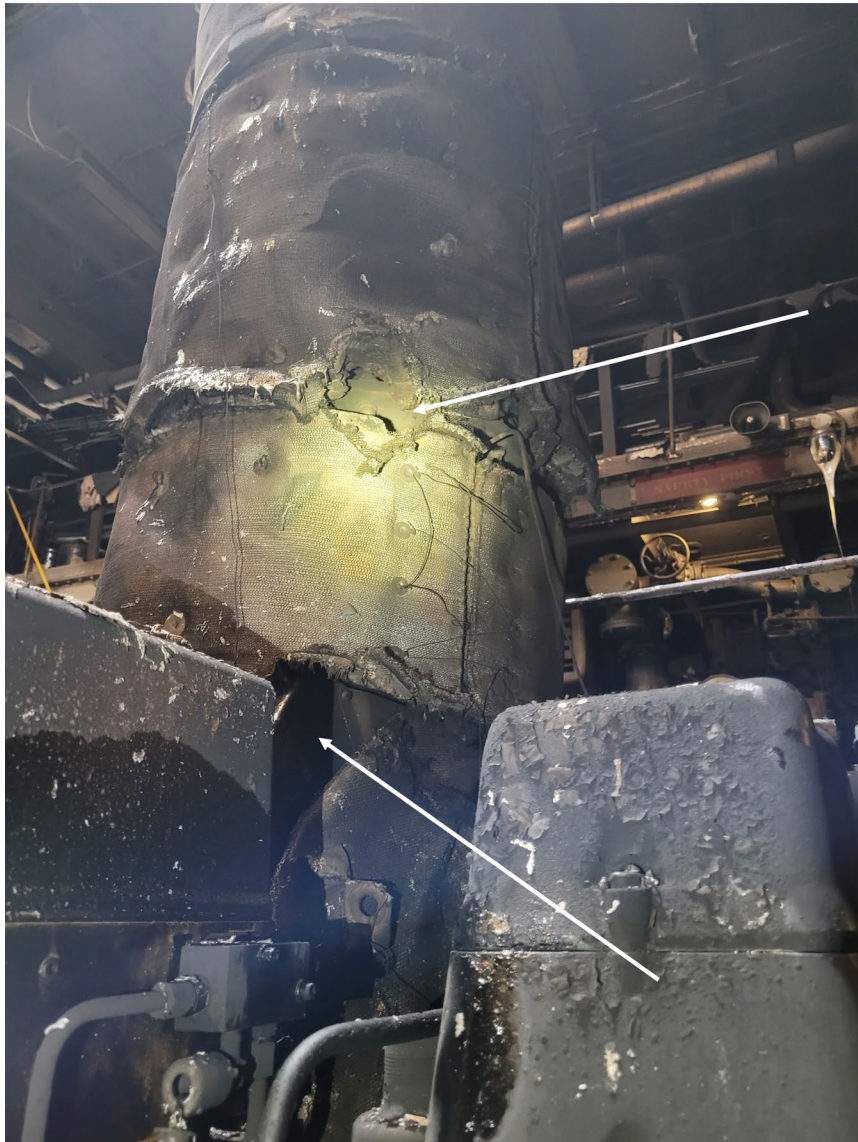
Figure 13. Isolation du turbocompresseur montrant une encoche laissée par l'installation de l'isolant sur la sortie du turbocompresseur (Source : BST)

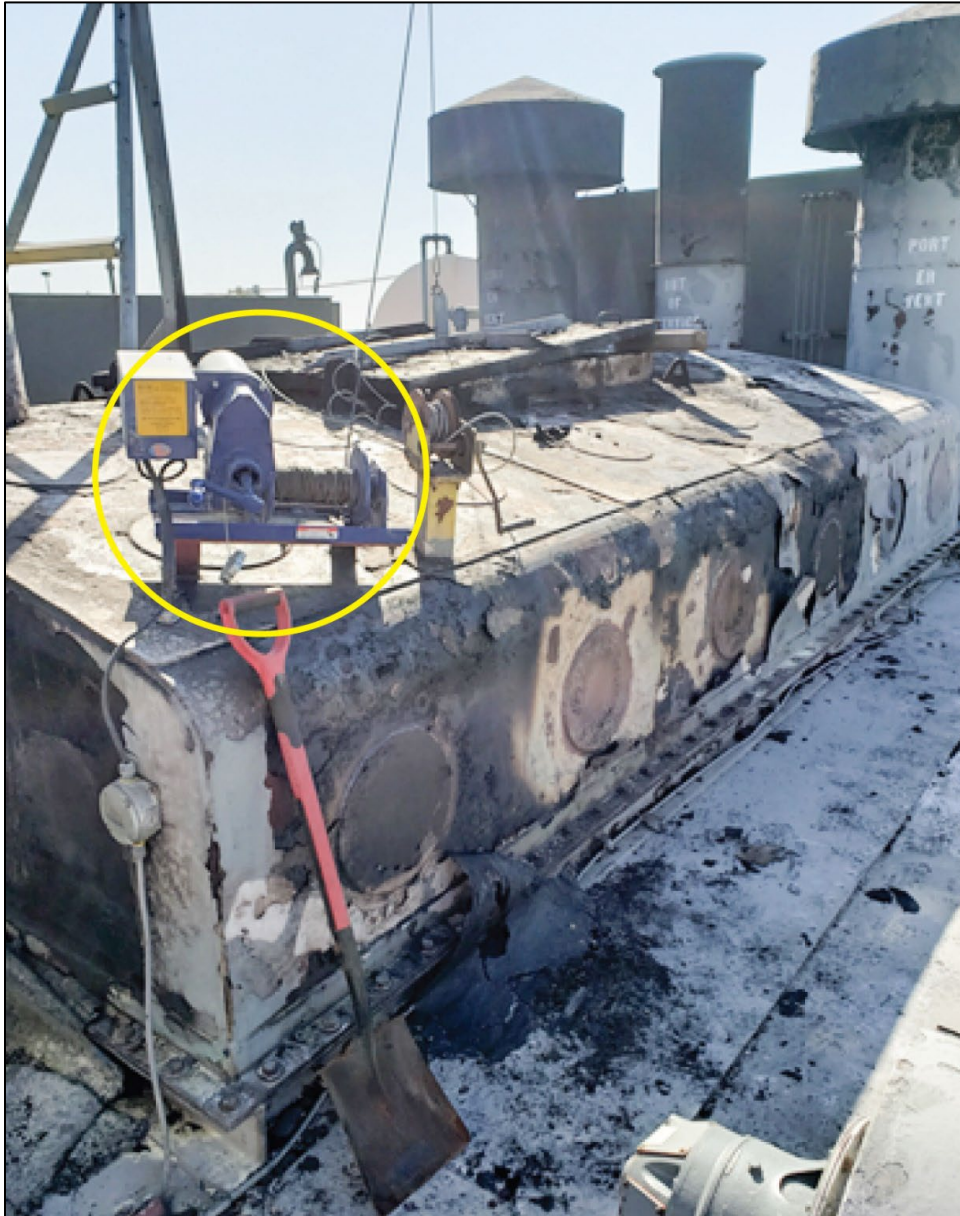
Figure 15. Écoutille de claire-voie et treuil (encerclé) (Source : BST)

Le commutateur qui se trouvait dans la salle des machines était inaccessible une fois que la salle avait été évacuée. À partir du pont des embarcations, le chef mécanicien et le quatrième mécanicien ont constaté que l'écouille s'ouvrait plus grand à la 1<sup>re</sup> tentative pour la fermer. Il est probable qu'un court-circuit temporaire se soit produit en raison de la dégradation thermique de l'enveloppe isolante, ce qui aurait mis sous tension le contacteur du moteur du treuil.

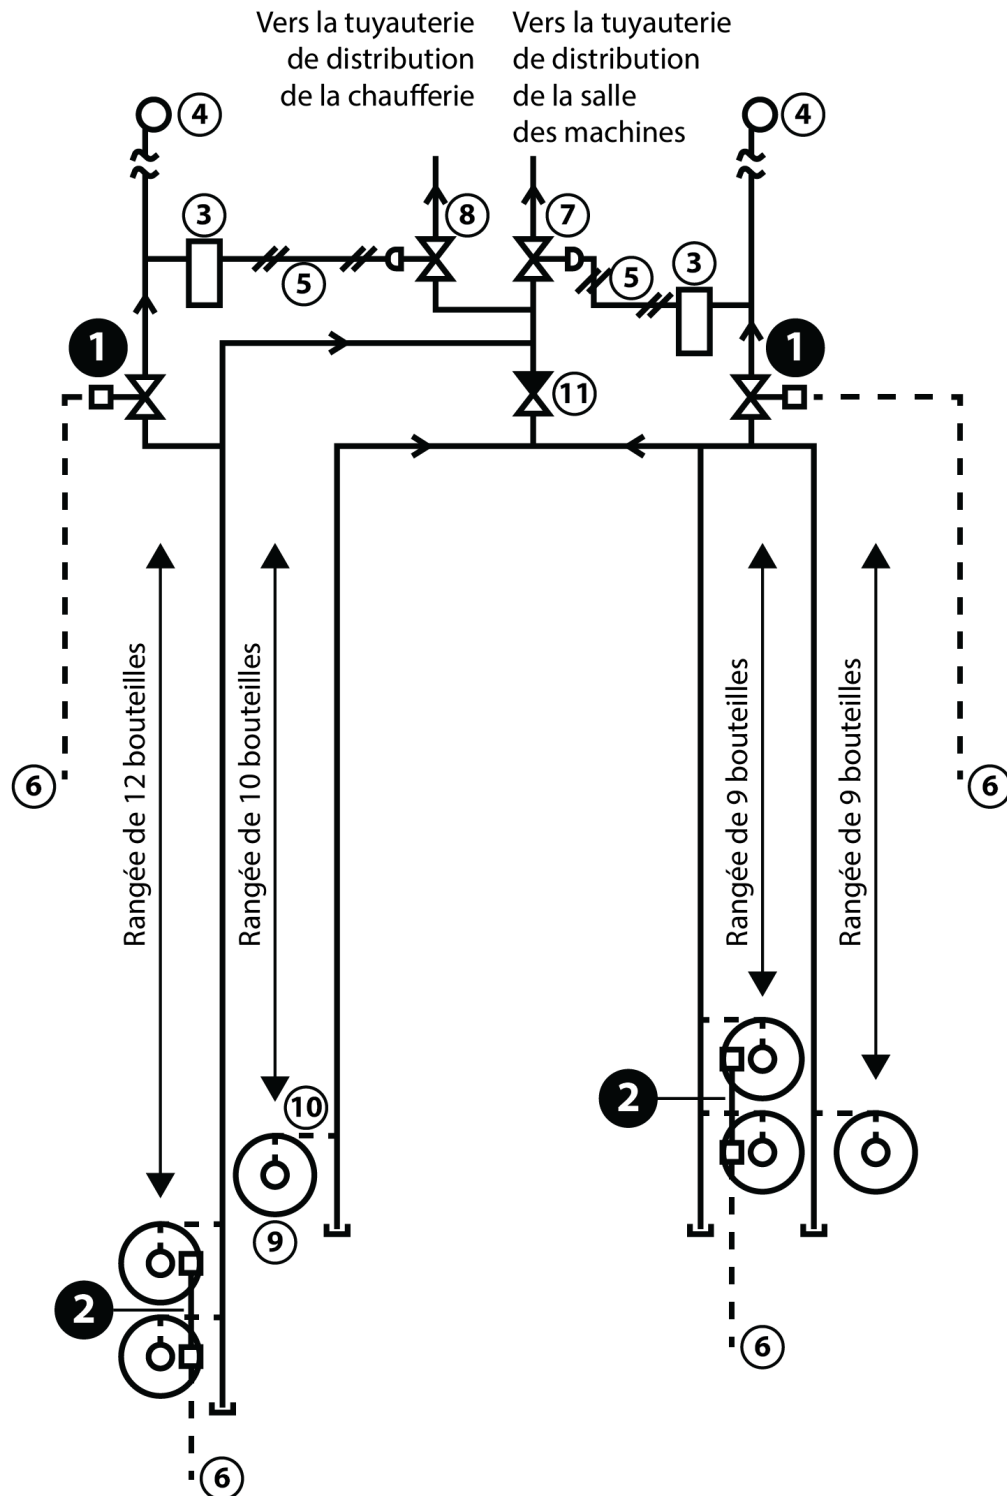
Un examen de la disposition du collecteur du *Cuyahoga* réalisé après l'événement a révélé que les vannes d'arrêt directionnelles (Figure 16, annotation 1) étaient en position fermée et n'avaient pas été actionnées par le câble de commande à distance ni manuellement. De plus, on a constaté que 7 des 40 raccords de tuyaux sur les têtes de soupape n'avaient été serrés qu'à la main. Un représentant d'un tiers fournisseur de services qui s'est rendu à bord du navire après l'événement a découvert de nombreuses autres fuites : environ le tiers des vannes des bouteilles avaient des écrous tournants desserrés dans leur raccord à leur tête de décharge; de plus, dans certains cas, les joints toriques entre les vannes des bouteilles et les têtes de décharge étaient manquants (figure 18). Lorsque les bouteilles ont été pesées pendant l'entretien postérieur à la décharge, chacune avait le poids d'une bouteille vide, ce qui indique que les 1800 kg de CO<sub>2</sub> avaient été libérés dans la salle des bouteilles de CO<sub>2</sub>.

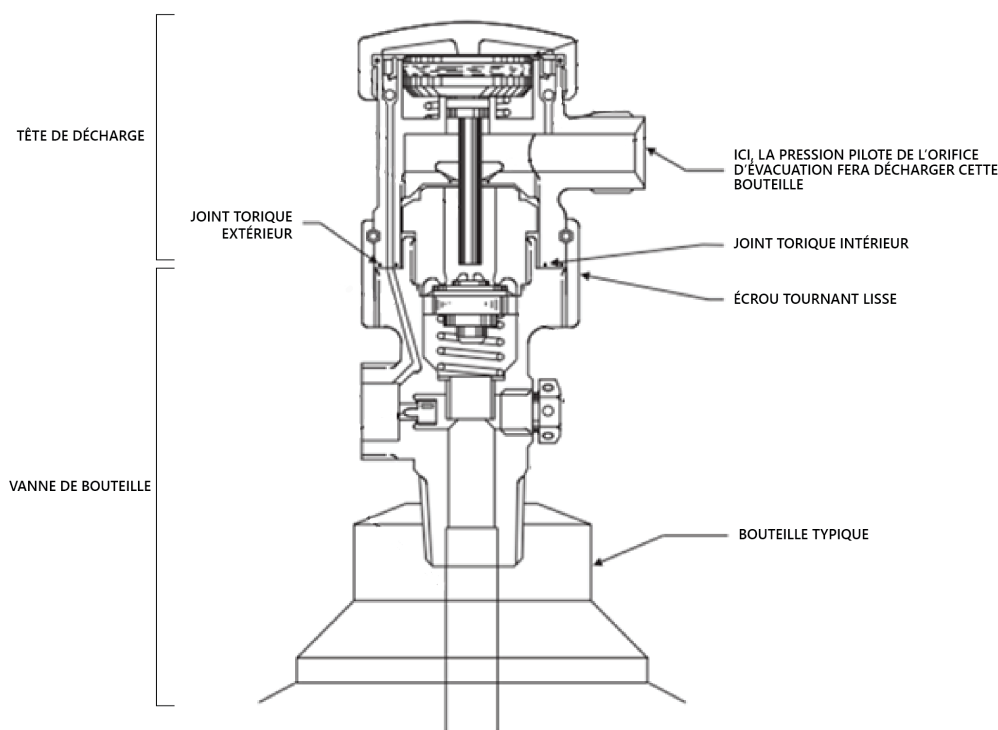
Figure 18. Schéma de la tête d'une bouteille de CO<sub>2</sub> montrant les vannes et les joints toriques qui étaient manquants ou endommagés au moment de l'utilisation (Source : manuel du fabricant, avec modifications du BST)

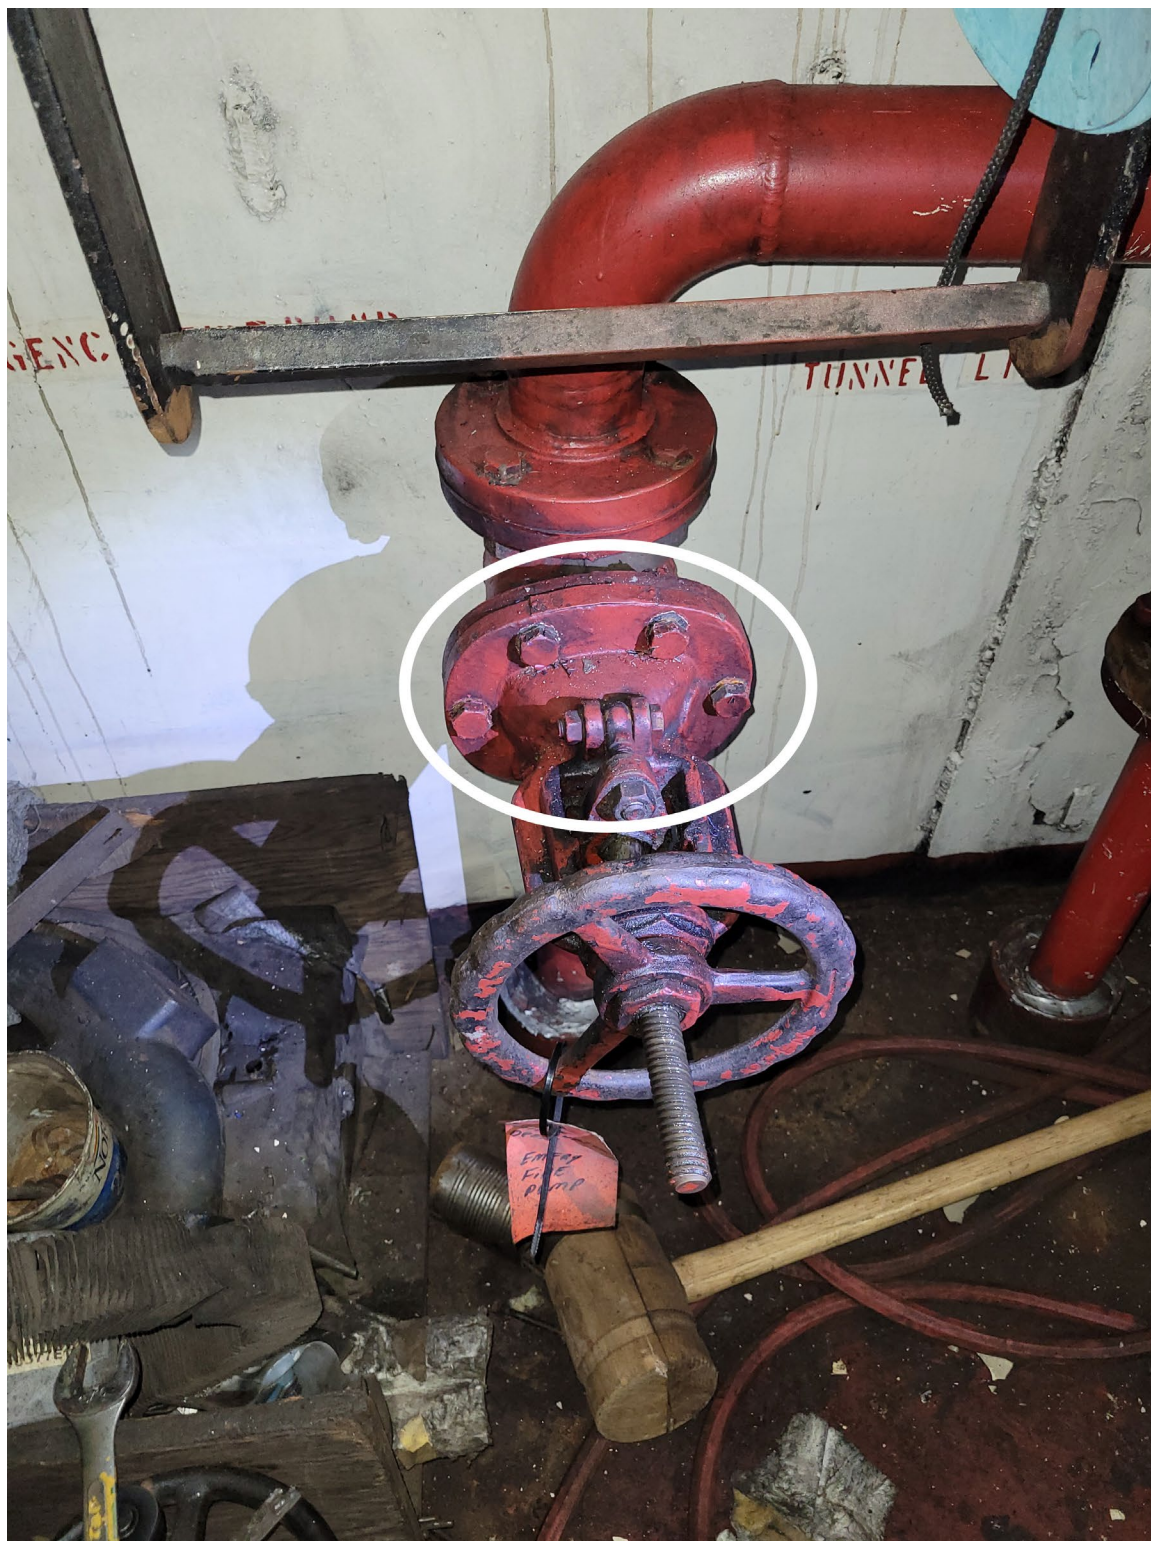
Figure 19. La vanne d'isolement, en place (Source : BST)

Une vanne d'isolement utilisée pour isoler la section de la conduite principale d'incendie dans le tunnel de déchargement du reste du système de conduite principale d'incendie a connu la même défaillance en 2022. Dans ce cas, la vanne défectueuse a été remplacée par une vanne de rechange qui se trouvait à bord.

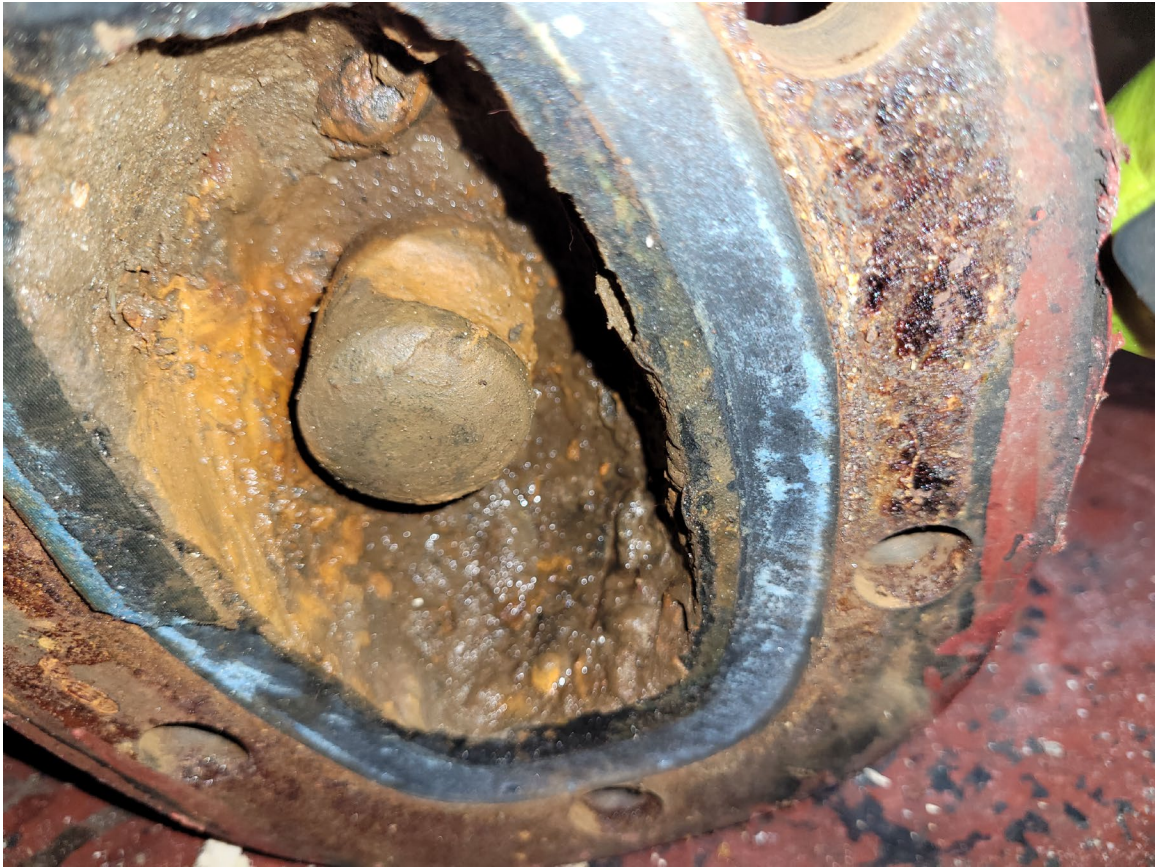
Figure 20. La vanne d'isolement démontée, montrant la tige déconnectée (Source : BST)

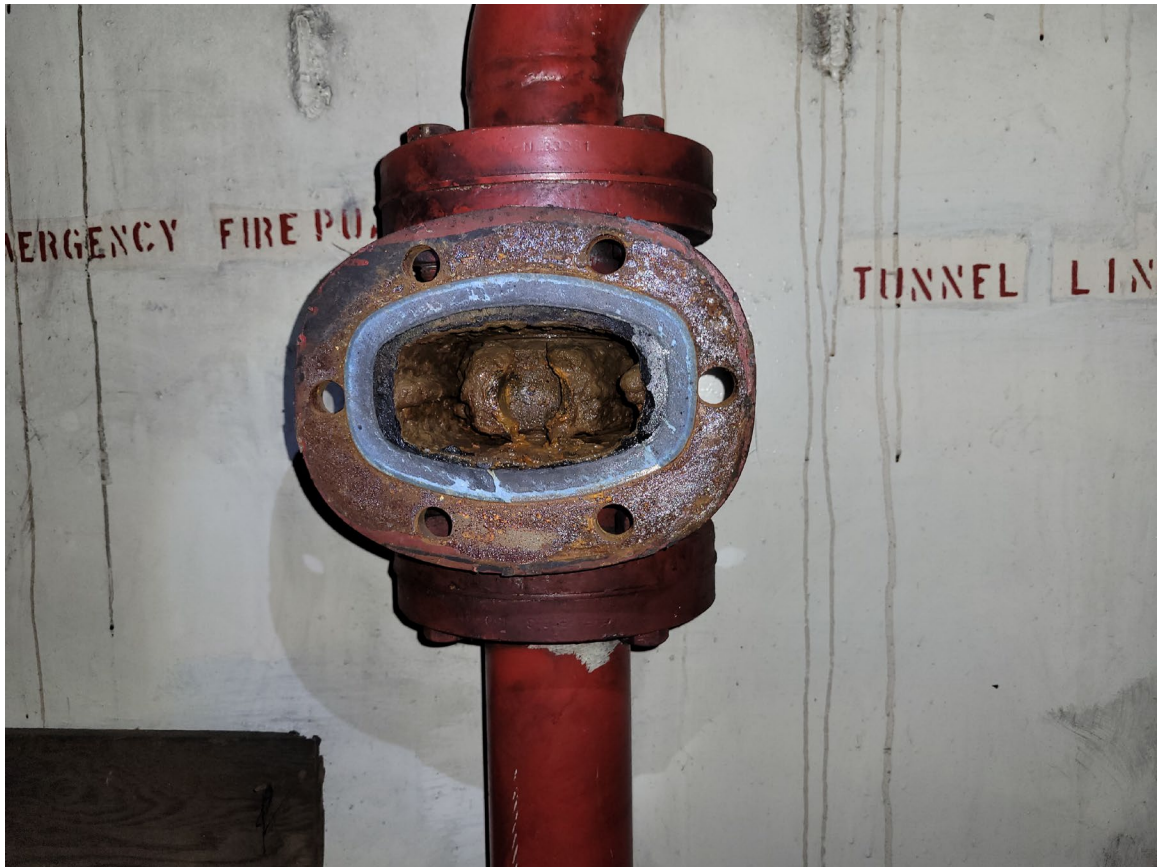
Figure 21. La vanne d'isolement, montrant l'opercule déconnecté (Source : BST)
