RAPPORT D'ENQUÊTE SUR LA SÉCURITÉ DU TRANSPORT MARITIME M24A0412

INCENDIE

Navire de pêche *Fundy Leader*
100 milles marins au sud-ouest du cap de Sable (Nouvelle-Écosse)
6 décembre 2023

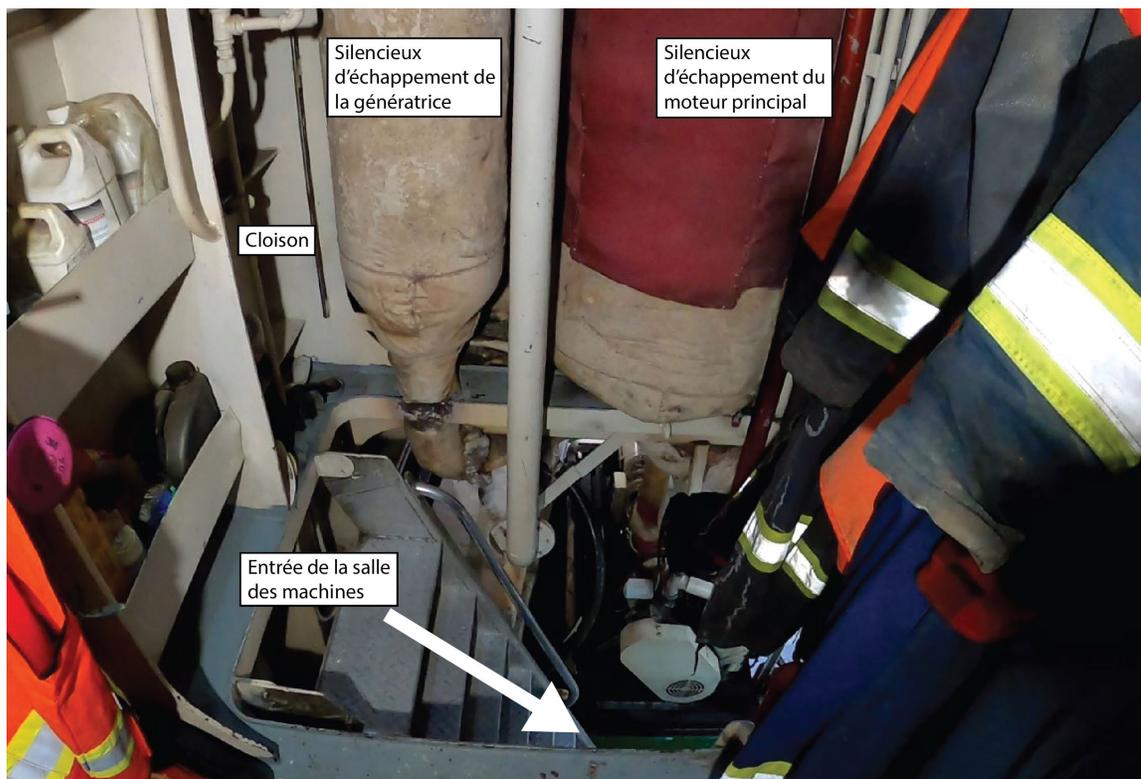
empêche les personnes ou les objets d'entrer en contact avec le tuyau chaud². Sur le *Fundy Leader*, le silencieux d'échappement du moteur principal se trouve à moins de 10 cm de la cloison qui sépare l'espace contenant les tuyaux d'échappement des quartiers de l'équipage (figure 2).

Figure 2. Vue de l'espace contenant les tuyaux d'échappement montrant l'emplacement du silencieux d'échappement du moteur principal et d'un silencieux d'échappement de génératrice. Il est à noter que cette photo a été prise après que des réparations aient été effectuées à la suite de l'incendie. (Source : BST)

Les sections du revêtement calorifuge des tuyaux d'échappement endommagées dans l'incendie ont été remplacées par un type de revêtement calorifuge qui peut être enlevé pour les inspections par l'équipage du navire et les organismes de réglementation.

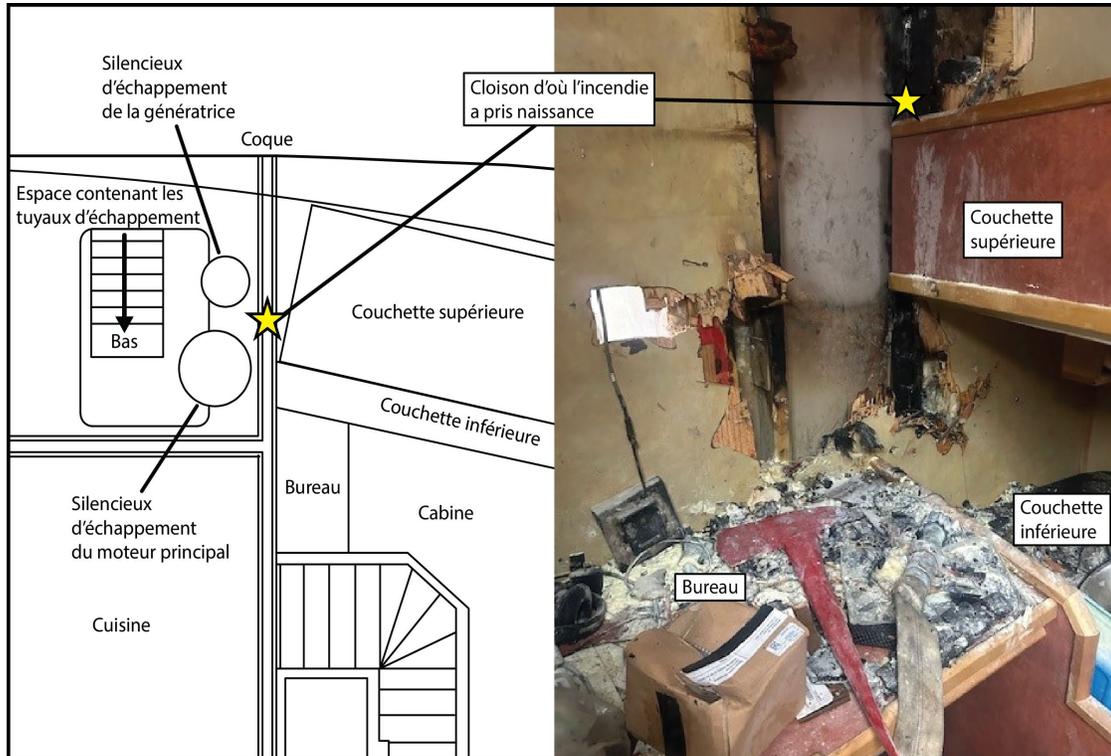
Les données recueillies après l'événement indiquent que l'incendie à bord du *Fundy Leader* a pris naissance à cause d'une fissure dans le silencieux d'échappement du moteur principal. La fissure mesurait environ 30 cm de long et se trouvait près du dessus du silencieux, du côté qui faisait face à la cloison séparant l'espace contenant les tuyaux d'échappement de la cabine. Des

Dans l'événement à l'étude, des gaz d'échappement chauds s'échappaient du silencieux fissuré et réchauffaient l'acier de la cloison, qui se trouvait à moins de 10 cm. Par conduction, l'acier chauffé a enflammé la structure en bois et a provoqué l'incendie (figure 4).

Figure 4. Indication sur le plan du navire (à gauche) de l'emplacement où l'incendie a pris naissance et photo de la cabine (à droite) (Source de l'image de gauche : BST, d'après le plan d'ensemble du navire; source l'image de droite : Clearwater Seafoods, avec annotations du BST)

Au cours des réparations du navire effectuées après l'événement, la compagnie qui possède et exploite le *Fundy Leader* a enlevé la structure en bois restante dans les cloisons séparant la cabine et la cuisine de l'espace contenant les tuyaux d'échappement. Une structure métallique a été installée à la place. Les manches des haches d'incendie en bois ont été remplacés par des manches en fibre de verre.
