# RAPPORT D'ENQUÊTE SUR LA SÉCURITÉ DU TRANSPORT AÉRIEN A23Q0143

## QUASI-COLLISION AVEC LE RELIEF LORS DE L'APPROCHE FINALE AUX INSTRUMENTS

Boeing of Canada Ltd. De Havilland Division DHC-8-106, C-FLSX

Aéroport de Val-d'Or (CYVO) (Québec)

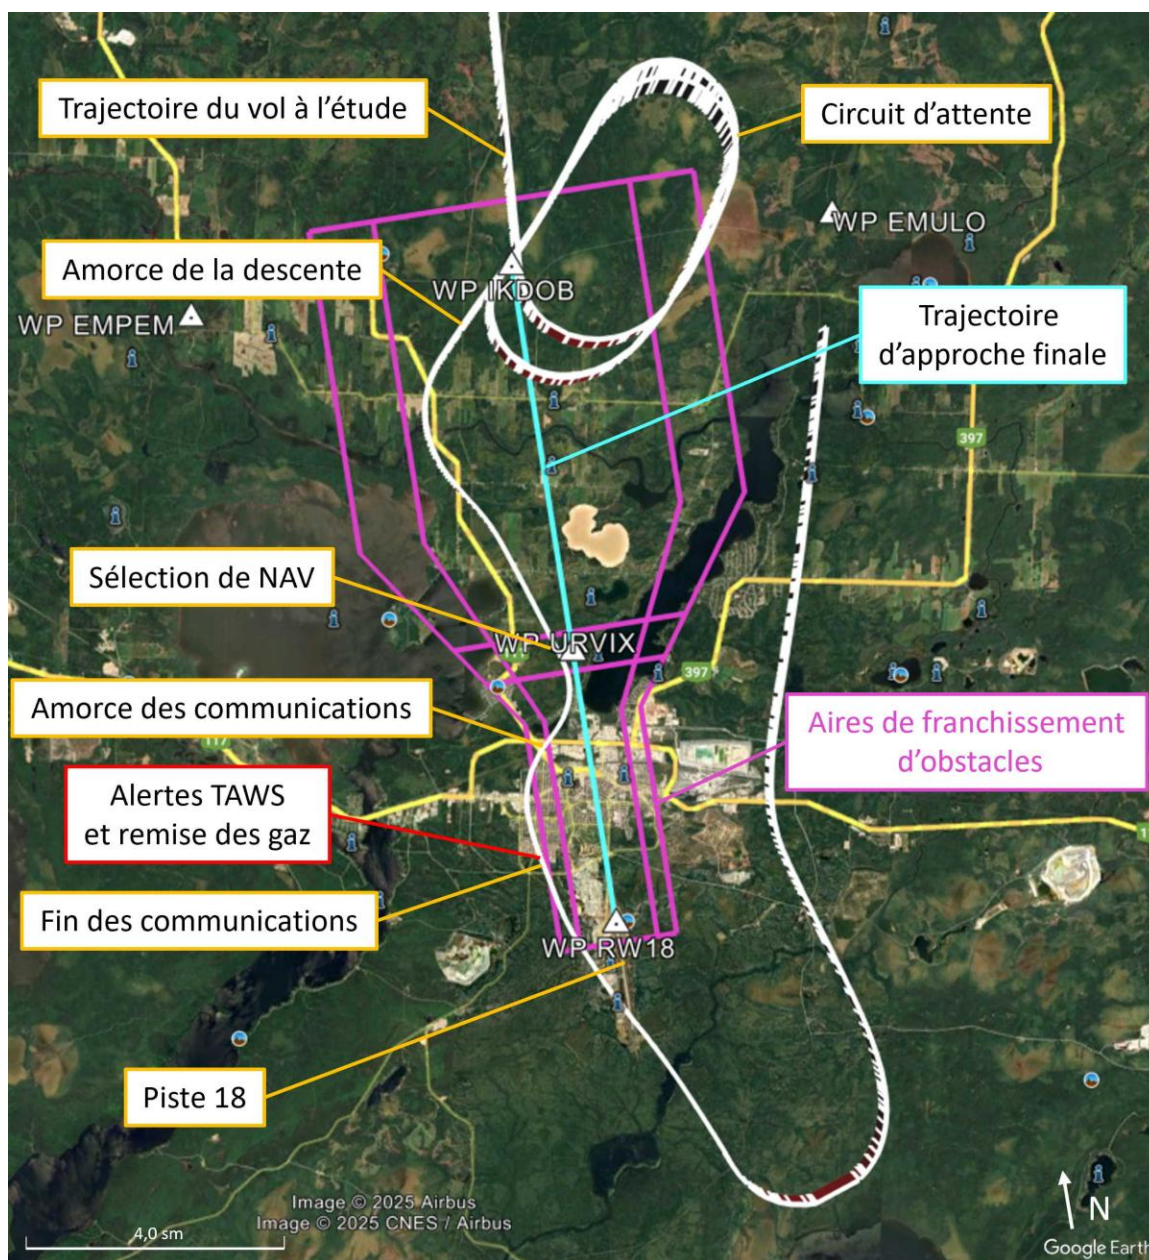
Figure 1. Carte du lieu de l'événement, montrant la trajectoire du vol à l'étude, la piste 18, la trajectoire d'approche finale, les aires de franchissement d'obstacles, le circuit d'attente, l'amorce de la descente, le point où le mode NAV était sélectionné, le point où les alertes TAWS étaient générées et la remise de gaz effectuée, et le point où les communications se sont terminées (Source : Google Earth, avec annotations du BST, notamment selon l'information sur les aires de franchissement d'obstacles fournie par NAV CANADA)

Selon les données de vol, l'aéronef est descendu à 405 pieds AGL à 0,96 NM à droite de la trajectoire d'approche finale et à 1,03 NM du seuil de la piste, toujours en configuration

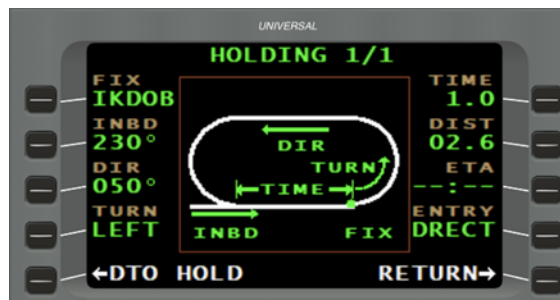
Dans le cadre du vol à l'étude, lorsque l'équipage de conduite a tenté d'ajouter un circuit d'attente au point IKDOB avant l'approche (au 5<sup>e</sup> item du plan de vol), le FMS a offert par défaut le point IKDOB correspondant au 12<sup>e</sup> item du plan de vol associé au circuit d'attente préprogrammé au dernier point de cheminement d'approche interrompue de l'approche RNAV (GNSS) PISTE 18. Lorsque la page de définition du circuit d'attente était affichée, rien n'indiquait lequel des 3 points IKDOB du plan de vol était utilisé par le FMS.

Figure 8. Page de définition du circuit d'attente (Source : Universal Avionics, FMS Trainer v4.1.0.600)

Si l'équipage de conduite active la fonction DTO HOLD [procéder directement au circuit d'attente] offerte sur cette page (en bas à gauche sur la figure 8) pour se diriger directement au circuit d'attente défini à IKDOB sans changer le point offert par défaut, le FMS navigue directement vers le dernier point IKDOB (le 12<sup>e</sup> item du plan de vol), à la fin de l'approche interrompue.

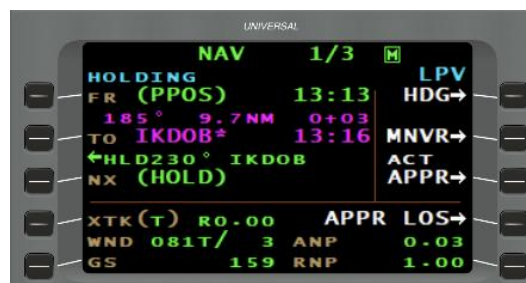
\*NO LINK\* indiquait une discontinuité dans le plan de vol du FMS, donc qu'il n'y avait pas de segment de route après IKDOB. Par conséquent, le FMS allait maintenir la dernière trajectoire du circuit d'attente (230°) juste avant \*NO LINK\*.

Figure 10. Page principale de navigation en route pour IKDOB après la programmation du circuit d'attente (Source : Universal Avionics, FMS Trainer v4.1.0.600)

Par la suite, lorsque le PNF a tenté d'ajouter un circuit d'attente au point IKDOB avant l'approche (5<sup>e</sup> item du plan de vol), le FMS a offert par défaut le circuit d'attente préprogrammé au point de cheminement IKDOB à la fin de l'approche interrompue (12<sup>e</sup> item du plan de vol) (voir la section 1.6.4.2 *Page du circuit d'attente*). Sur la page de définition du circuit d'attente du FMS, rien dans le champ affichant IKDOB n'indiquait lequel des 3 points IKDOB du plan de vol était utilisé (figure 8, section 1.6.4.2 *Page du circuit d'attente*). Puisque le PNF n'a pas changé le point IKDOB offert par défaut, lorsqu'il a activé la fonction DTO HOLD [procéder directement au circuit d'attente] offerte au bas à gauche de cette page, le FMS a navigué vers le circuit d'attente du point de cheminement de circuit d'approche interrompue IKDOB correspondant au dernier point de cheminement du plan de vol (12<sup>e</sup> item du plan de vol). Sur la page principale de navigation (NAV 1/3) du FMS, il n'était pas possible de voir qu'il n'y avait plus de points de cheminement après le circuit d'attente (figure 10, section 1.6.4.3 *Pages de navigation*).

Lors de la programmation du circuit d'attente au point IKDOB avant l'approche RNAV (GNSS) PISTE 18 à CYVO, le FMS a offert par défaut le circuit d'attente préprogrammé au point IKDOB correspondant au dernier point de cheminement du plan de vol. Ainsi, lorsque la fonction DTO HOLD [procéder directement au circuit d'attente] a été activée, puisqu'aucun point de cheminement ne figurait au plan de vol du FMS après le circuit d'attente, l'aéronef allait maintenir son dernier cap à l'insu des pilotes plutôt qu'effectuer l'approche.

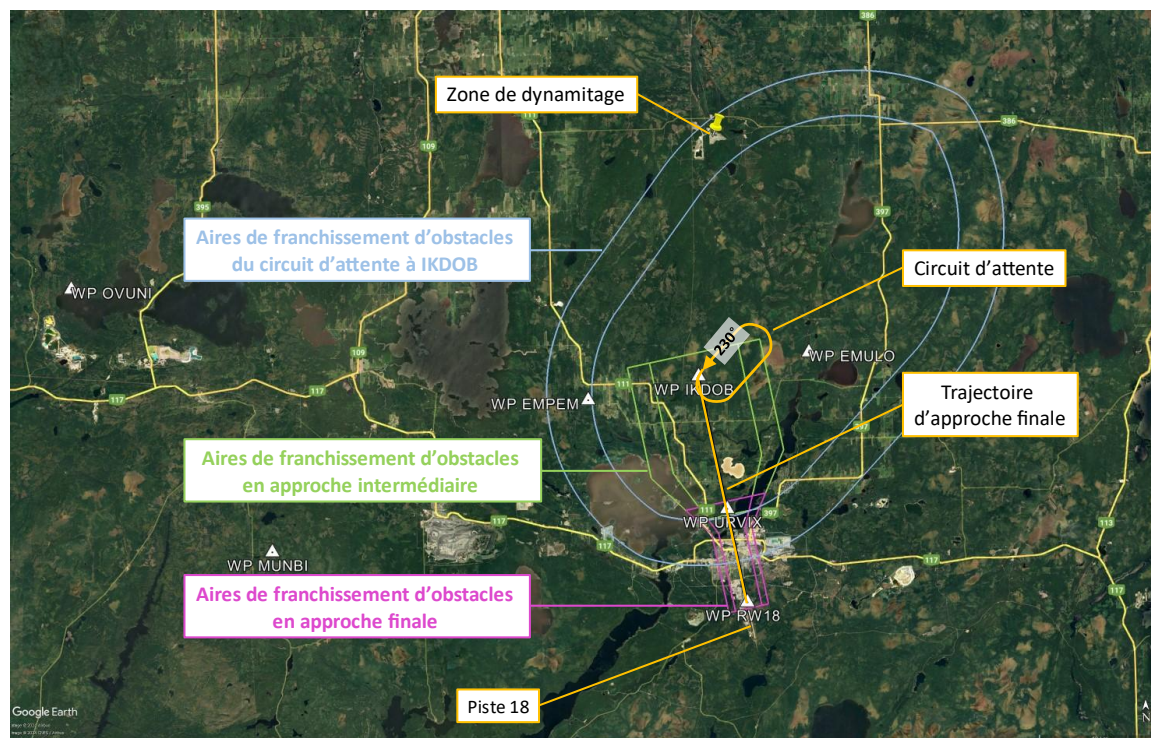
Figure 15. Carte du lieu de l'événement montrant le circuit d'attente à IKDOB sur l'approche RNAV (GNSS) PISTE 18 à l'aéroport de Val-d'Or (Source : Google Earth, avec annotations du BST, notamment selon l'information sur les aires de franchissement d'obstacles fournie par NAV CANADA)

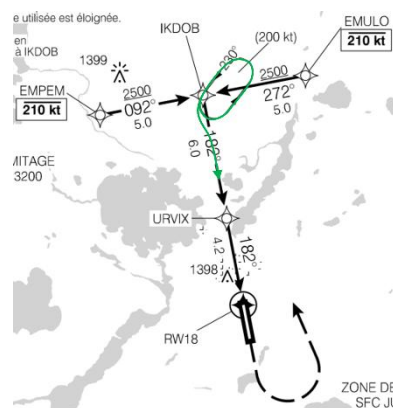
Au moment de la conception de l'approche RNAV (GNSS) PISTE 18 à CYVO (annexe B), le circuit d'attente à IKDOB a été placé selon une orientation de 48° par rapport à la trajectoire d'approche finale en raison de la zone de dynamitage au nord d'IKDOB. En raison de cette orientation inhabituelle, lorsqu'un aéronef quitte le circuit d'attente, il doit manœuvrer pour s'établir sur la trajectoire d'approche finale (figure 16).

Figure 16. Diagramme montrant la trajectoire de vol à la sortie du circuit d'attente à IKDOB (Source : NAV CANADA, *Canada Air Pilot* [CAP], CAP 6 : Québec [en vigueur le 5 octobre 2023], avec annotations du BST)

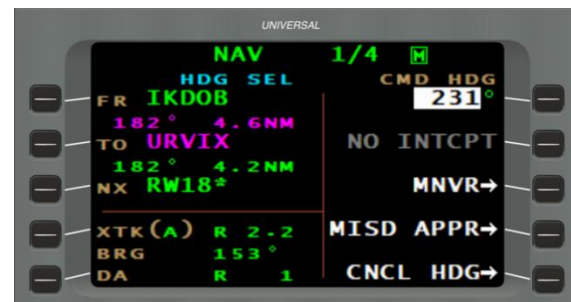
Le cap de l'aéronef est automatiquement offert en surbrillance dans le champ de saisie de la fonction CMD HDG du FMS au moment où l'approche est activée. Par conséquent, comme dans le cas de l'aéronef à l'étude, si le cap de l'aéronef est divergent de la trajectoire d'approche finale au moment où l'approche est activée, le cap offert ne permettra pas d'intercepter la trajectoire d'approche finale, et NO INTCP [aucune interception] remplacera la fonction d'interception INTERCEPT [interception] (figure 17).

Figure 17. Page de navigation en mode HDG SEL [cap sélectionné], après l'activation de l'approche (Source : Universal Avionics, FMS Trainer v4.1.0.600)

Dans une telle situation, le pilote doit calculer et saisir manuellement un cap qui permettra l'interception de la trajectoire d'approche finale afin que la fonction INTERCEPT s'affiche. Le risque d'erreur de calcul du nouveau cap d'interception et le risque d'erreur de saisie dans le FMS sont alors grands, car ces tâches augmentent la charge de travail à un moment critique du vol où celle-ci est déjà élevée.

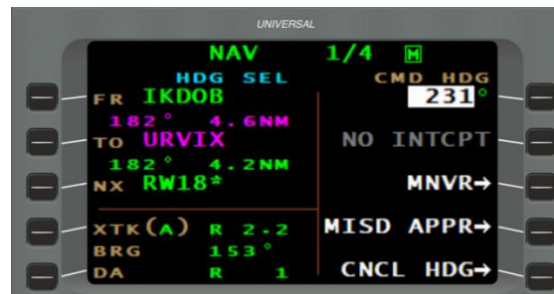
Par la suite, en s'approchant du point de cheminement d'approche finale URVIX, l'équipage de conduite n'a pas remarqué, parmi les nombreuses informations affichées sur la page de navigation NAV 1/4 (figure 18) que le FMS était toujours en mode HDG SEL et que NO INTCPT était affiché en gris. Par conséquent, l'équipage de conduite n'a pas réalisé que l'interception de la trajectoire d'approche finale ne se ferait pas au moment où le mode NAV du pilote automatique serait sélectionné. L'équipage de conduite ne s'attendait donc pas à ce que l'aéronef tourne à droite sur le cap saisi de la fonction CMD HDG 231° et s'écarte de la trajectoire d'approche finale.

Figure 18. Page de navigation en mode HDG SEL [cap sélectionné], alors que l'aéronef volait vers le point de cheminement d'approche finale URVIX (Source : Universal Avionics, FMS Trainer v4.1.0.600)

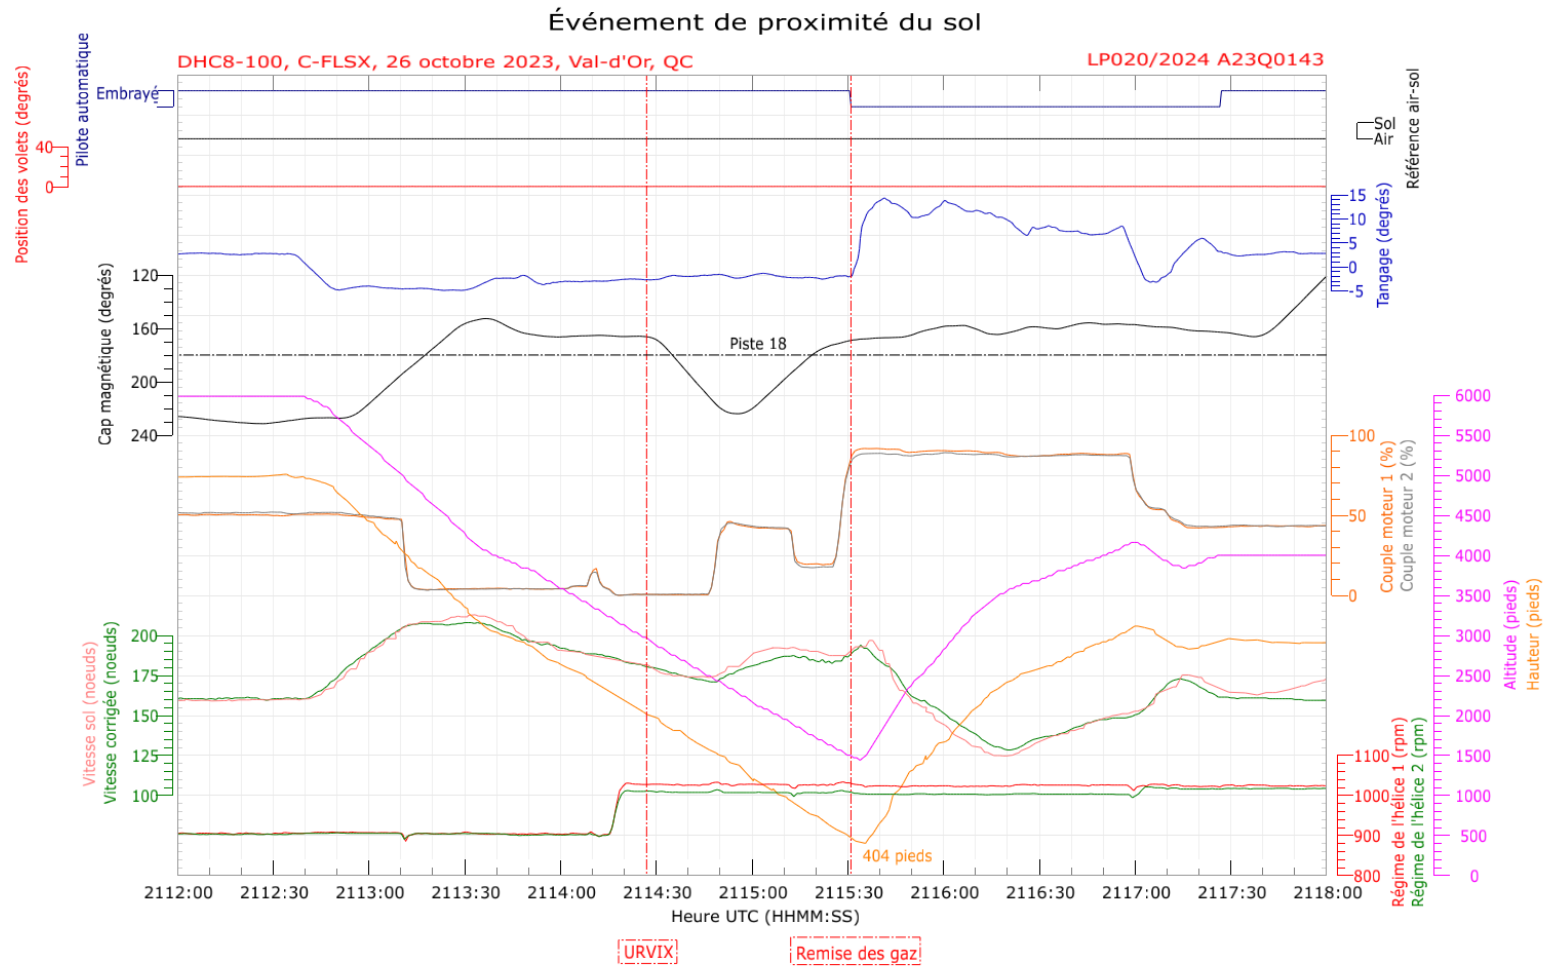
## Annexe D — Données de vol

Au passage du point de cheminement d'approche finale URVIX, l'aéronef se trouvait à 0,24 mille marin à droite de la trajectoire d'approche finale à 500 pieds au-dessus de la pente d'approche (annexe C) et à une vitesse de 180 KIAS en configuration lisse (volets et train d'atterrissage rentrés). L'aéronef devait maintenir le taux de descente de 1300 pi/min pour rattraper la pente d'approche et ralentir sous les 158 KIAS pour sortir le train d'atterrissage et ensuite sous les 148 KIAS pour sortir les volets. À ce moment-là, il n'était plus possible de ralentir l'aéronef à la vitesse cible de 120 KIAS tout en respectant les autres critères d'approche stabilisée d'Air Creebec à 1000 pieds au-dessus du sol (AGL), point qui allait être atteint dans les 42 secondes.
