# RAPPORT D'ENQUÊTE SUR LA SÉCURITÉ DU TRANSPORT MARITIME M23C0257

## NAUFRAGE ET PERTES DE VIE SUBSÉQUENTES

Bateau de pêche *Silver Condor*  
La Tabatière (Québec)  
25 septembre 2023

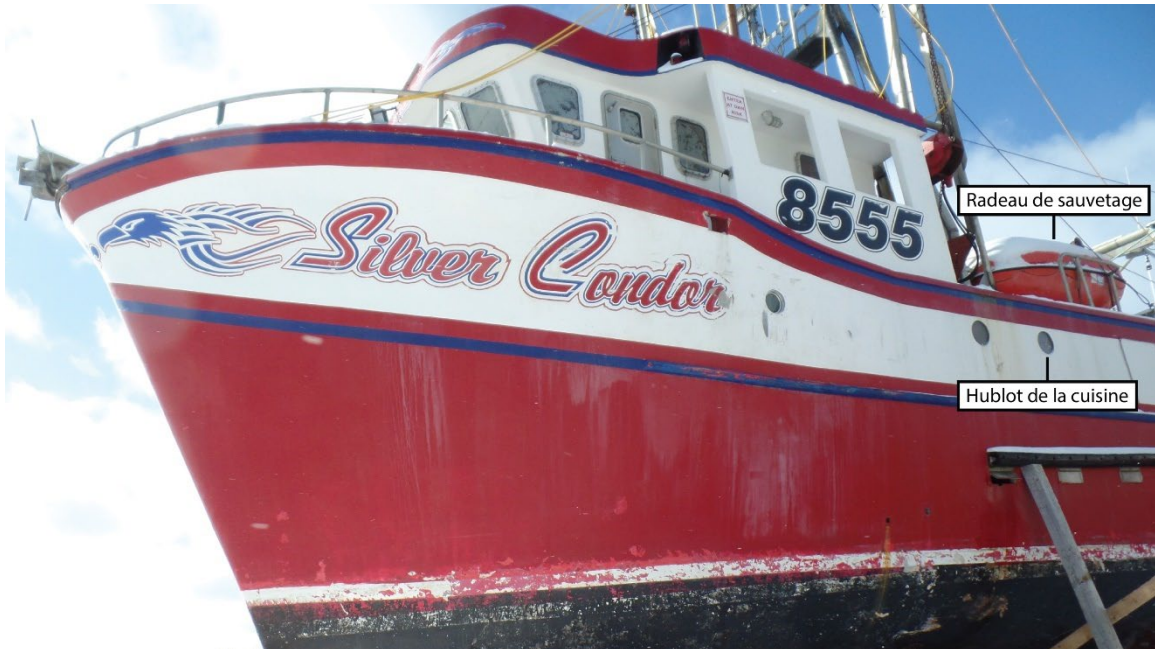
Figure 5. Vue du côté bâbord du Silver Condor, montrant le hublot de la cuisine et le radeau de sauvetage (Source : tierce partie, avec autorisation et avec annotations du BST)

- L'observatrice a tenté de fermer la fenêtre de la cuisine pour ralentir l'infiltration d'eau.
- Le matelot de pont 1 a pris les 4 combinaisons d'immersion dans la cabine où se trouvaient les 4 couchettes et les a lancées dans la timonerie par l'escalier.
- Le capitaine a saisi la combinaison d'immersion dans sa cabine.
- Les 6 personnes se sont rassemblées dans la timonerie.
- Deux membres d'équipage et l'observatrice ont enfilé une combinaison d'immersion, 2 membres d'équipage ont enfilé partiellement une combinaison d'immersion et 1 membre d'équipage a enfilé un gilet de sauvetage.
- Le matelot de pont 1 a saisi plusieurs feux de détresse à main dans la timonerie.
- L'officier de pont a lancé un appel Mayday par radiotéléphone VHF; toutefois, il n'y avait aucun autre navire dans les environs pour recevoir le signal de détresse<sup>6</sup>.

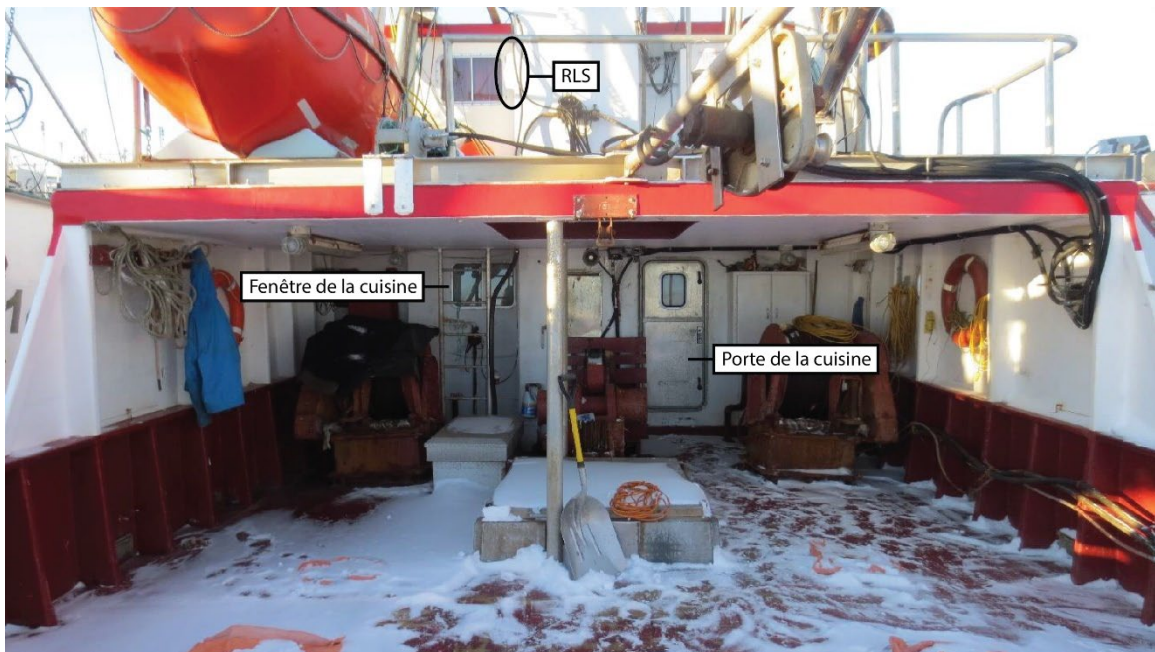
Figure 6. Le pont principal arrière du Silver Condor, vue vers l'avant sur la fenêtre de la cuisine, la porte de la cuisine et la RLS du bateau (Source : tierce partie, avec autorisation et avec annotations du BST)

Lorsque le *Silver Condor* a coulé, le dispositif de largage hydrostatique de la RLS s'est activé et la RLS a flotté à la surface. La RLS a ensuite transmis un signal qui a été reçu par le système Cospas-Sarsat à 2 h 30, lequel a par la suite été relayé au centre secondaire de sauvetage maritime de Québec (MRSC), indiquant que la RLS et le dispositif de largage hydrostatique fonctionnaient comme prévu et conformément aux attentes. Cependant, le bateau devait couler jusqu'à une certaine profondeur avant que les dispositifs ne s'activent et que la RLS ne remonte à la surface pour transmettre un signal.

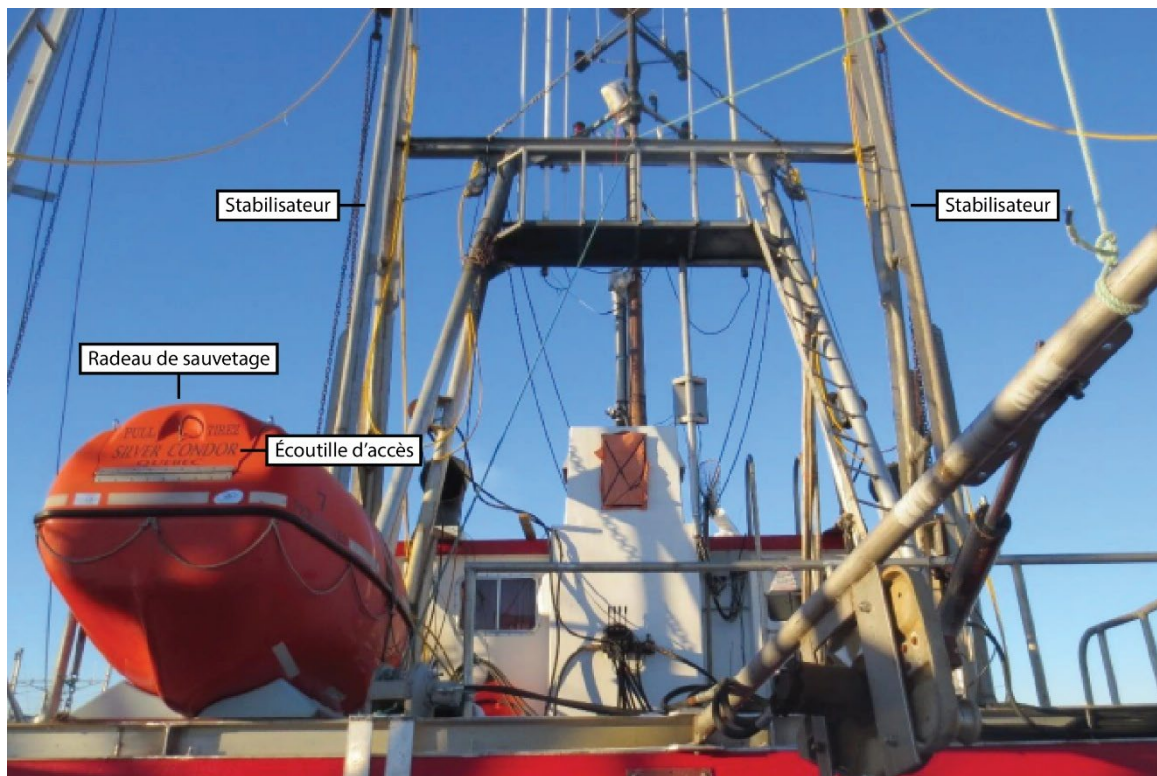
Figure 8. Vue du pont supérieur arrière du *Silver Condor* montrant le radeau de sauvetage du bateau avec ses engins de pêche (y compris des cordes, des câbles et des stabilisateurs) au-dessus (Source : tierce partie, avec autorisation et avec annotations du BST)

Pendant que les occupants du *Silver Condor* tentaient d'abandonner le bateau, le radeau de sauvetage était inaccessible en raison de l'angle auquel le bateau coulait et du fait que le pont derrière la timonerie s'enfonçait rapidement sous l'eau. Le radeau de sauvetage était équipé d'un dispositif de largage hydrostatique, et tous les occupants s'attendaient donc à ce qu'il se dégage du bateau et flotte à la surface; toutefois, ils ont été emportés loin du bateau avant qu'ils puissent le voir faire surface. Sans accès au radeau de sauvetage, les membres d'équipage et l'observatrice ont été exposés aux éléments et aux divers risques connexes, comme l'hypothermie et la noyade.

Le radeau de sauvetage du bateau a été récupéré par un bateau de pêche 8 jours après l'événement, ce qui indique que le dispositif de largage hydrostatique s'est activé. Au moment de l'événement, le radeau de sauvetage du *Silver Condor* était arrimé du côté bâbord du pont supérieur, derrière la timonerie, sous des engins de pêche. Il est possible que les câbles, les stabilisateurs et la cloison de la timonerie aient empêché le radeau de sauvetage de se dégager du bateau après l'activation du dispositif de largage hydrostatique.

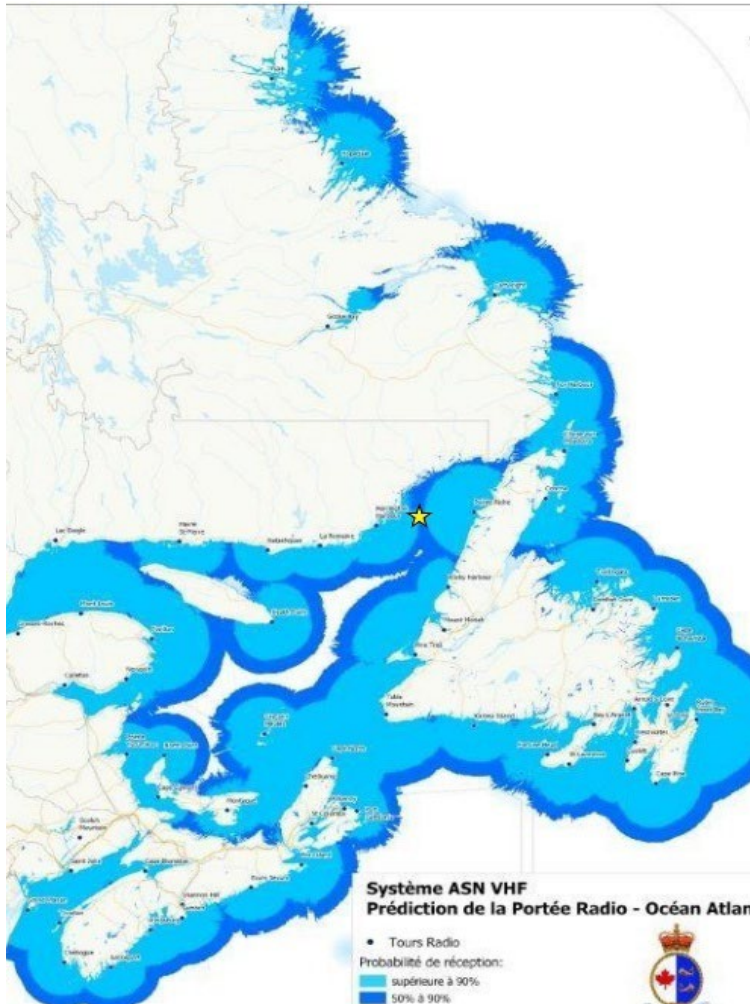
Figure 12. Carte montrant la couverture radio prévue des antennes à terre de la Garde côtière canadienne le long de la côte atlantique du Canada. La dernière position connue du *Silver Condor* est indiquée par une étoile. (Source : Garde côtière canadienne, Aides radio à la navigation maritime 2023, avec annotations du BST)

La figure 12 montre également les zones de la zone océanique A1 qui ne font pas partie de la couverture d'une antenne radio côtière. L'événement mettant en cause le *Silver Condor* est survenu dans la zone océanique A1, où la couverture prévue des antennes à terre se situait entre 50 % et 90 %.

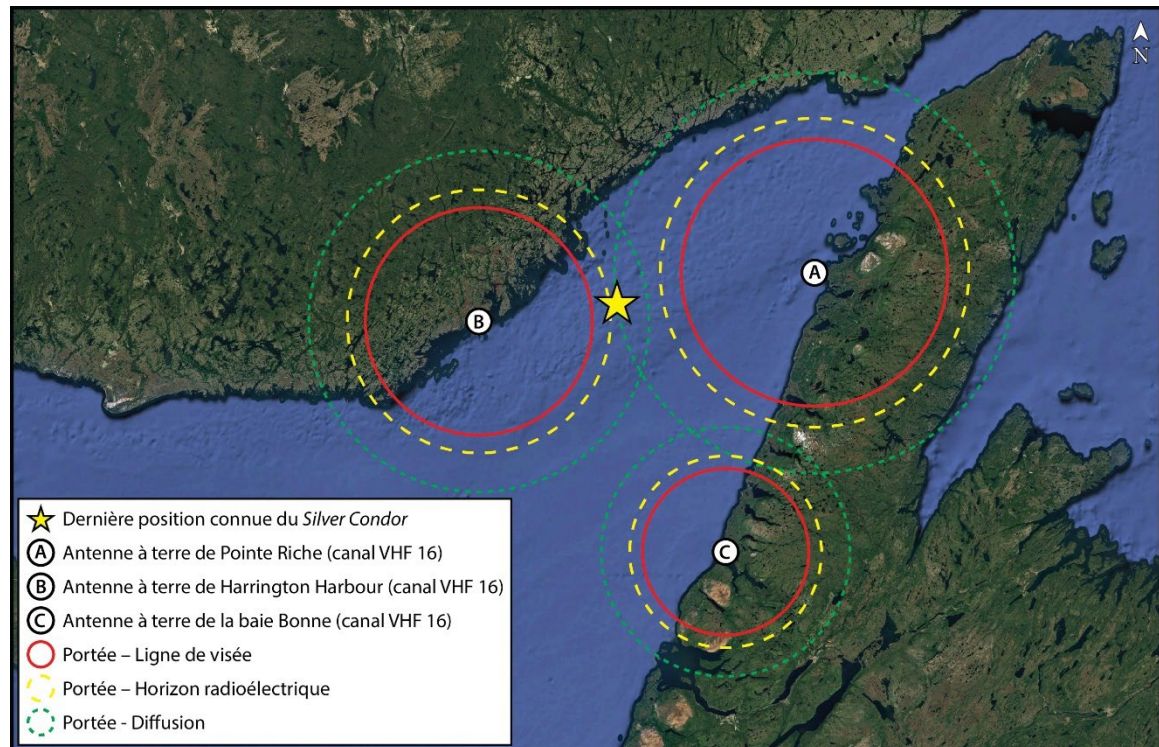
Figure 13. Carte de la couverture des antennes à terre dans la zone de l'événement (Source : Google Earth, avec annotations du BST)

La portée d'émission d'une station VHF côtière est d'environ 40 NM<sup>22</sup>. Après l'événement à l'étude, on a déterminé que l'antenne de Harrington Harbour se trouvait à environ 33 NM de la dernière position connue du bateau, tandis que l'antenne de Pointe Riche se trouvait à environ 46 NM de la dernière position connue du bateau.
