# RAPPORT D'ENQUÊTE SUR LA SÉCURITÉ DU TRANSPORT AÉRIEN A24C0042

## PANNE MOTEUR ET ATERRISSAGE FORCÉ

Kudlik Aviation Inc.  
Pilatus PC-12/47, C-FKGE  
Aéroport de Rankin Inlet (CYRT) (Nunavut), 5 NM E  
le 7 mai 2024

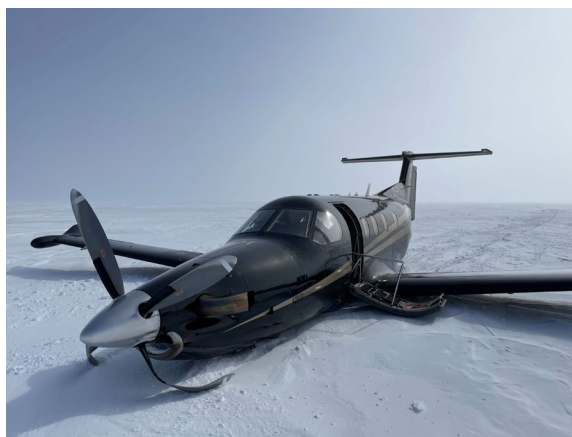
L'aéronef a atterri sur le ventre sur la glace de mer, qui était recouverte d'une couche de neige (figure 1). La partie inférieure du fuselage et les volets de bord de fuite de l'aéronef ont subi des dommages par abrasion et plusieurs carénages en plastique se sont fissurés ou se sont rompus. Les dommages structuraux les plus importants se situaient dans la partie inférieure arrière du fuselage, à l'emplacement d'une antenne Nav/Com, qui s'est détachée et a déchiré une partie du fuselage sur une surface d'environ 0,5 pi<sup>2</sup>. Deux des 4 pales de l'hélice ont été déformées sous l'effet du contact avec la neige et la glace.

Figure 1. Lieu de l'événement (Source : Gendarmerie royale du Canada [GRC])

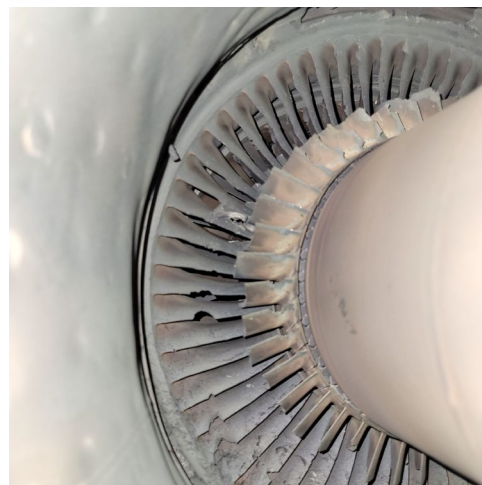
- le moteur n'a subi aucune rupture et est demeuré intact, à l'exception des 2 étages de la turbine de puissance, dont l'ensemble des aubes présentaient des fractures à mi-longueur (figure 2);

- la majorité des fragments d'aube sont sortis par les gaines d'échappement;
- les gaines d'échappement et l'anneau de turbine de puissance étaient considérablement bosselés;
- les fragments d'aube ne semblaient pas avoir endommagé le pare-brise ou le fuselage de l'aéronef;
- la partie du compresseur tournait librement et, tout comme la partie de la combustion, ne présentait aucune anomalie;
- une inspection à l'endoscope du moteur a révélé l'absence d'un petit morceau de matériau sur le bord de fuite de l'une des aubes de la turbine de compresseur;
- le bouchon du détecteur magnétique de limaille de l'avant du moteur (boîte d'entraînement) était recouvert de contaminants métalliques;
- aucune fuite de carburant ou d'huile n'a été relevée.

**Figure 2. Vue du 2<sup>e</sup> étage de la turbine de puissance de l'aéronef à l'étude présentant des aubes brisées, en regardant à l'intérieur par la gaine d'échappement (Source : BST)**

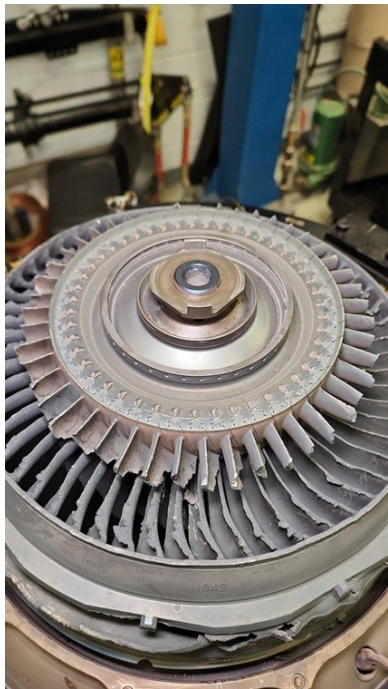
- la partie de la turbine de puissance présentait des dommages qui correspondaient à des fractures à mi-longueur des aubes de la turbine de puissance (figures 3 et 4);
- des signes de surchauffe et un grippage des surfaces d'appui ont également été constatés au niveau des réducteurs à engrenage planétaire primaires dans le réducteur d'hélice; la cause de ceci n'a pas été déterminée;
- le petit morceau manquant de l'aube de la turbine de compresseur n'a pas été un facteur déterminant dans la rupture des aubes de la turbine de puissance;
- les parties du compresseur, de la combustion, de la lubrification et du carburant ne présentaient aucune autre anomalie.

Figure 3. Premier étage de la turbine de puissance de l'aéronef à l'étude, une fois retiré du moteur, présentant des aubes brisées (Source : BST)

Les aubes de la turbine de puissance ont fait l'objet d'une analyse métallurgique. L'analyse métallurgique a révélé que les concentrations d'alliage des restes d'aubes de turbine étaient conformes aux spécifications de matériaux du motoriste. Aucun indice de rupture par fatigue ou de dégradation des matériaux n'a été relevé. Les résultats de l'analyse métallurgique ont démontré des ruptures par surcharge en traction. La cause des fractures des aubes de turbine de puissance n'a pu être établie.

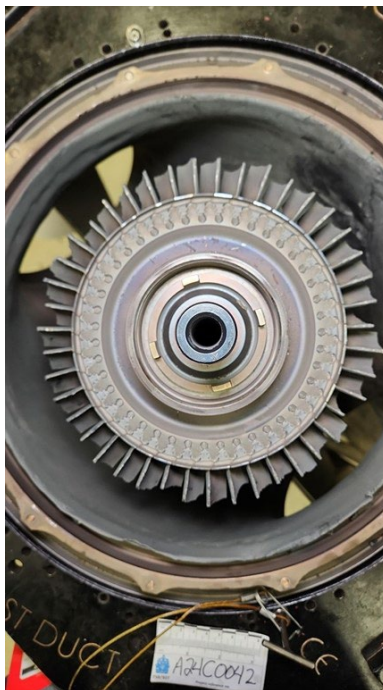
Figure 4. Deuxième étage de la turbine de puissance de l'aéronef à l'étude, une fois retiré du moteur, présentant des aubes brisées (Source : BST)
