RAPPORT D'ENQUÊTE SUR LA SÉCURITÉ DU TRANSPORT AÉRIEN A24A0014

SORTIE EN BOUT DE PISTE

Keewatin Air LP

Beechcraft King Air B200, C-GBYN

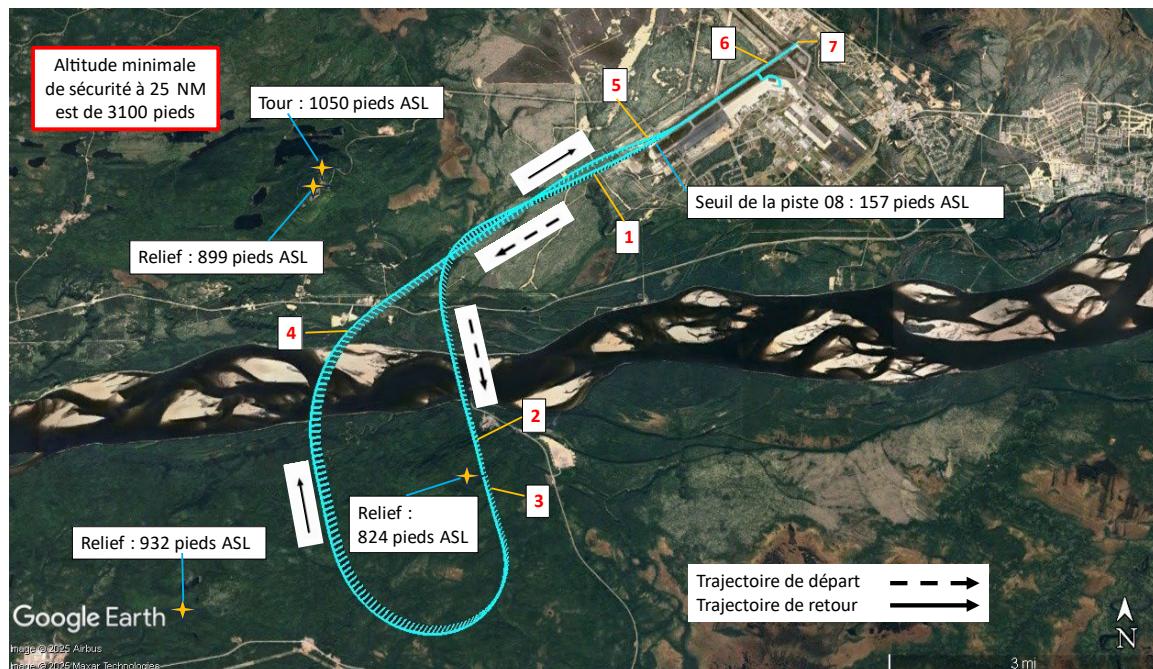
À 2 h 12, près de 6 minutes après le décollage, l'aéronef a touché la piste 08 à environ 9075 pieds⁴ du seuil, avec 1975 pieds restants, à une vitesse d'environ 96 nœuds⁵ (figure 1).

Figure 1. Profil du vol à l'étude (Source : Google Earth, avec annotations du BST)

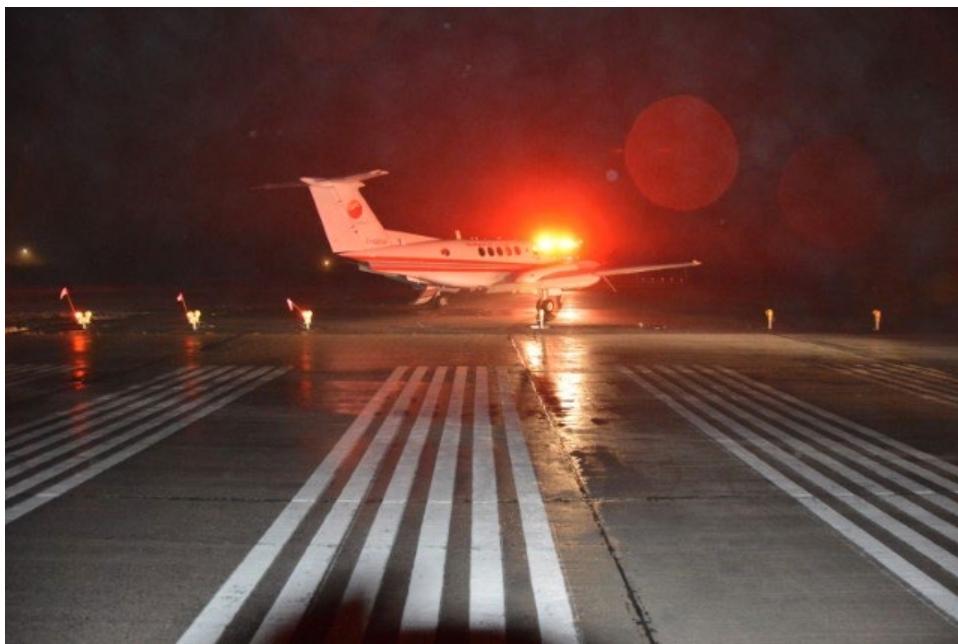
d'atterrissage principal gauche ont heurté 2 feux d'extrémité de piste. L'aéronef s'est immobilisé sur la surface aménagée à environ 40 pieds au-delà de l'extrémité de la piste (figure 2).

Figure 2. L'aéronef à l'étude immobilisé sur la surface aménagée de la piste 08, après la sortie en bout de piste (Source : Ministère de la Défense nationale)

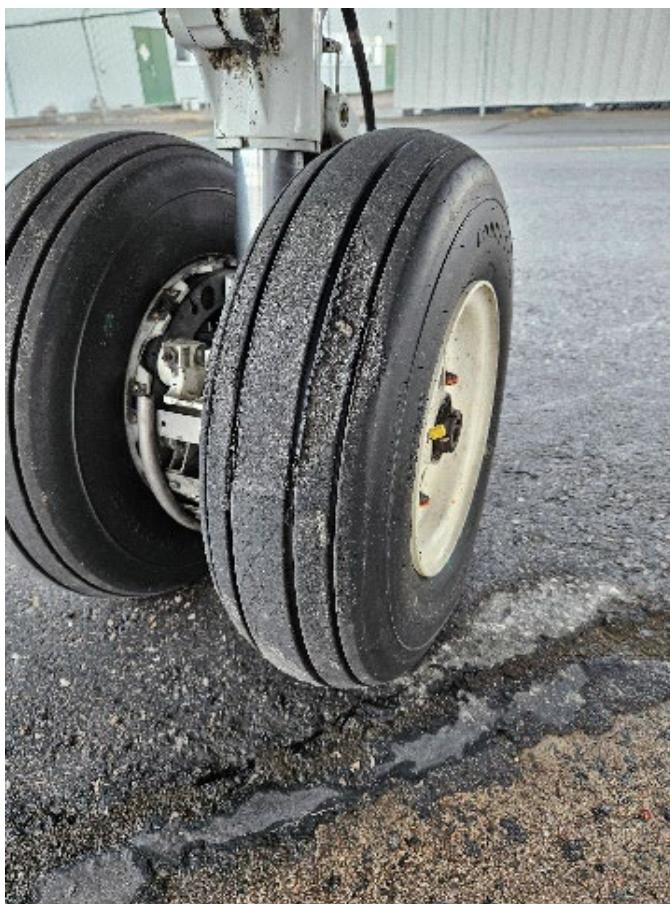
Les 4 pneus du train d'atterrissage principal de l'aéronef présentaient des zones de caoutchouc dévulcanisé caractéristiques d'un aquaplanage dû à la dévulcanisation du caoutchouc (figure 3).

Figure 3. Caoutchouc dévulcanisé sur un des pneus de l'aéronef à l'étude (Source : BST)

Après l'événement, les 4 pneus du train d'atterrissement principal de l'aéronef présentaient des zones de caoutchouc dévulcanisé. Le personnel de maintenance a estimé qu'ils étaient dans les limites de service.

Des indications d'un aquaplanage dû à la dévulcanisation du caoutchouc ont été remarquées sur chacun des 4 pneus du train d'atterrissement principal. Compte tenu du dérapage latéral qui s'est produit, l'aéronef n'avait probablement pas de traction pendant les derniers stades de la course à l'atterrissement, et sa capacité de freinage aurait donc été réduite, ce qui aurait encore rallongé la distance de course à l'atterrissement.

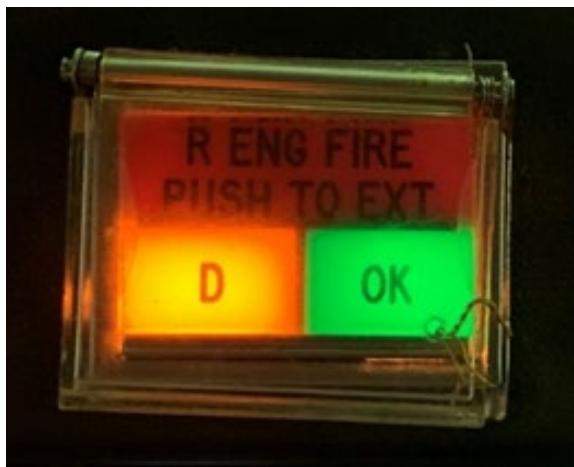
Figure 4. Interrupteur de commande de l'extincteur du moteur droit de l'aéronef à l'étude (Source : Keewatin Air LP)

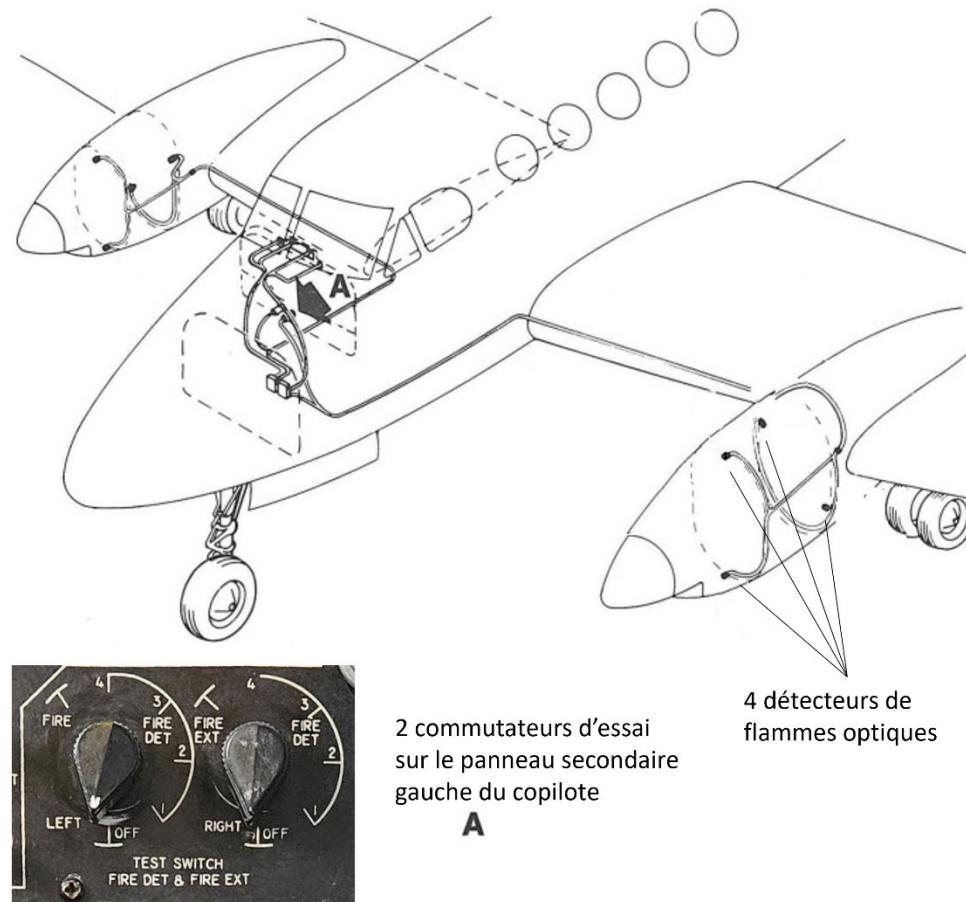
Figure 5. Système de détection d'incendie à 4 détecteurs de flammes de l'aéronef à l'étude, avec photo en médaillon des commutateurs d'essai (Source de l'image principale : Raytheon Aircraft Company, Beechcraft Super King Air B200, B200 and B200C United Kingdom Maintenance Manual Supplement [5 août 1988], Fire Detection – Description and Operation, p. 2, avec annotations du BST. Source de l'image en médaillon : BST)

Après l'événement, aucun signe de dommage causé par la chaleur ou le feu n'a été trouvé dans la nacelle du moteur gauche. Une inspection du système de détection d'incendie du moteur gauche a révélé qu'il y avait eu abrasion de l'isolant du fil du détecteur de flammes inférieur arrière du moteur gauche. Il a été déterminé que ce fil frottait et avait établi un contact électrique avec la cloison pare-feu du moteur gauche, ce qui avait déclenché l'indication d'incendie du moteur gauche.

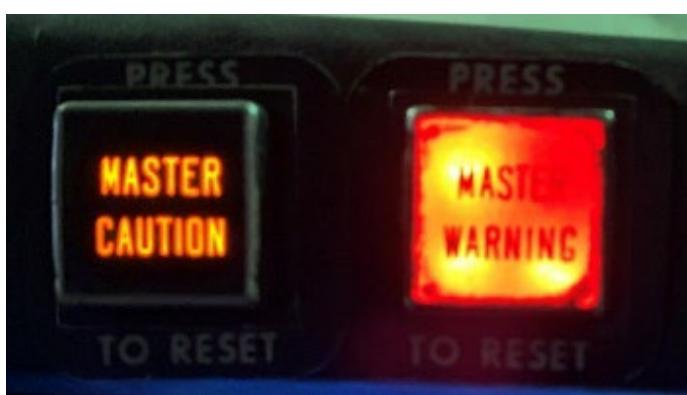
Figure 7. Voyant clignotant « MASTER WARNING » de l'aéronef à l'étude, allumé sur le côté droit du panneau annonciateur d'alarme (Source : Keewatin Air LP)
