# RAPPORT D'ENQUÊTE SUR LA SÉCURITÉ DU TRANSPORT AÉRIEN A25W0045

## COLLISION AVEC LE RELIEF

Horizon Helicopters Ltd.  
Société Nationale Industrielle Aérospatiale AS 350B (hélicoptère), C-GHZN  
Aéroport international Whitehorse/Erik Nielsen (CYXY) (Yukon), 5,5 NM E  
2 mai 2025

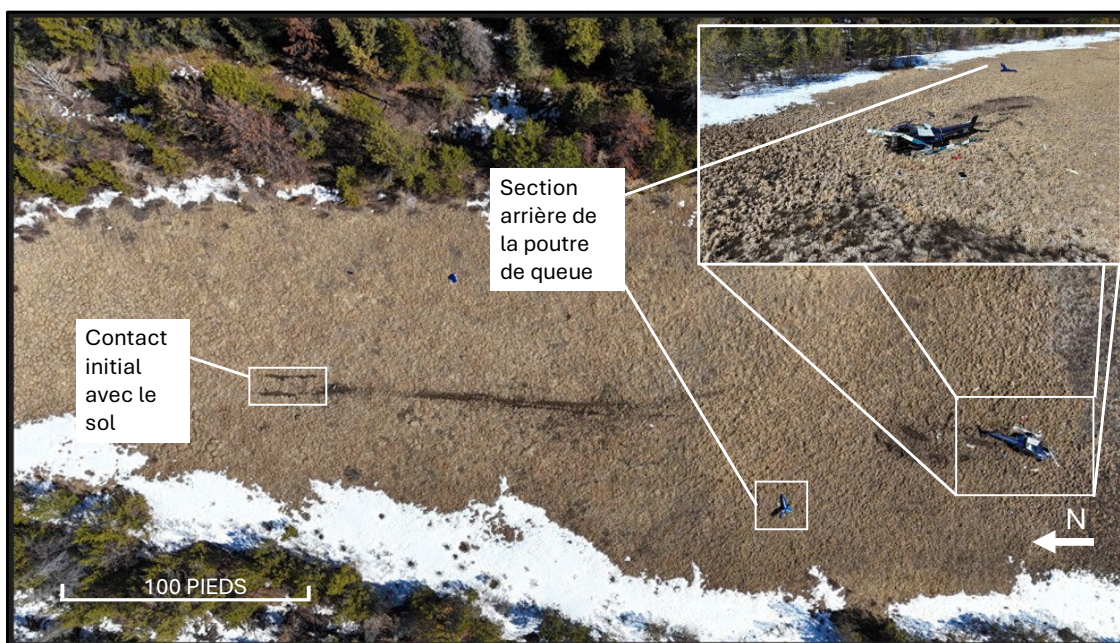
Les patins se sont affaissés en s'écartant l'un de l'autre lors de l'impact initial et le rotor de queue a heurté le sol, le rendant inopérant. L'hélicoptère a fait un rebond et a repris son envol. Tandis que l'hélicoptère redescendait vers le sol, le pas collectif a été augmenté pour ralentir le taux de descente, mais sans le rotor de queue, l'hélicoptère s'est mis à tourner vers la gauche. En raison des forces centrifuges, le pilote instructeur n'a pas pu atteindre le levier de commande du débit carburant situé sur le plancher entre les sièges avant. L'hélicoptère a été maintenu à l'horizontale jusqu'à ce qu'il percute le relief une 2<sup>e</sup> fois, alors qu'il tournait toujours vers la gauche. Il a ensuite glissé sur le sol jusqu'au moment où la traverse tubulaire gauche s'est prise dans le sol et s'est brisée et que l'hélicoptère a basculé sur le côté gauche (figure 2).

Figure 2. Lieu de l'accident, avec gros plan en médaillon (Source de l'image principale et de l'image en médaillon : BST)

Les pales du rotor principal ont percuté le sol lorsque l'hélicoptère s'est renversé et au moins une des pales du rotor principal a pénétré dans la cabine au-dessus des sièges avant et a frappé le candidat. Le pilote instructeur a alors arrêté le moteur à l'aide de la manette des gaz, puis est sorti de l'hélicoptère. La radiobalise de repérage d'urgence (ELT) s'est déclenchée et le Centre conjoint de coordination de sauvetage de Victoria (Colombie-Britannique) a reçu le signal à 15 h 16. Après avoir sécurisé l'hélicoptère, le pilote instructeur a appelé la compagnie par téléphone satellite et a demandé l'intervention des services médicaux d'urgence. Le premier hélicoptère d'intervention d'urgence est arrivé sur les lieux à 15 h 41. Le candidat a reçu des blessures mortelles. L'hélicoptère a été détruit.

Le 9 mai 2025, Horizon Helicopters Ltd. a mis en place une politique prévoyant que la formation aux situations d'urgence doit être dispensée à un aéroport disposant d'installations convenables pour signaler ou indiquer la direction et la vitesse du vent.
