# RAPPORT D'ENQUÊTE SUR LA SÉCURITÉ DU TRANSPORT FERROVIAIRE R24C0014

## **COLLISION ET DÉRAILLEMENT DE TRAIN EN VOIE NON PRINCIPALE**

Chemin de fer Canadien Pacifique (faisant affaire sous le nom de CPKC)

Point milliaire 8,0, subdivision de Crowsnest

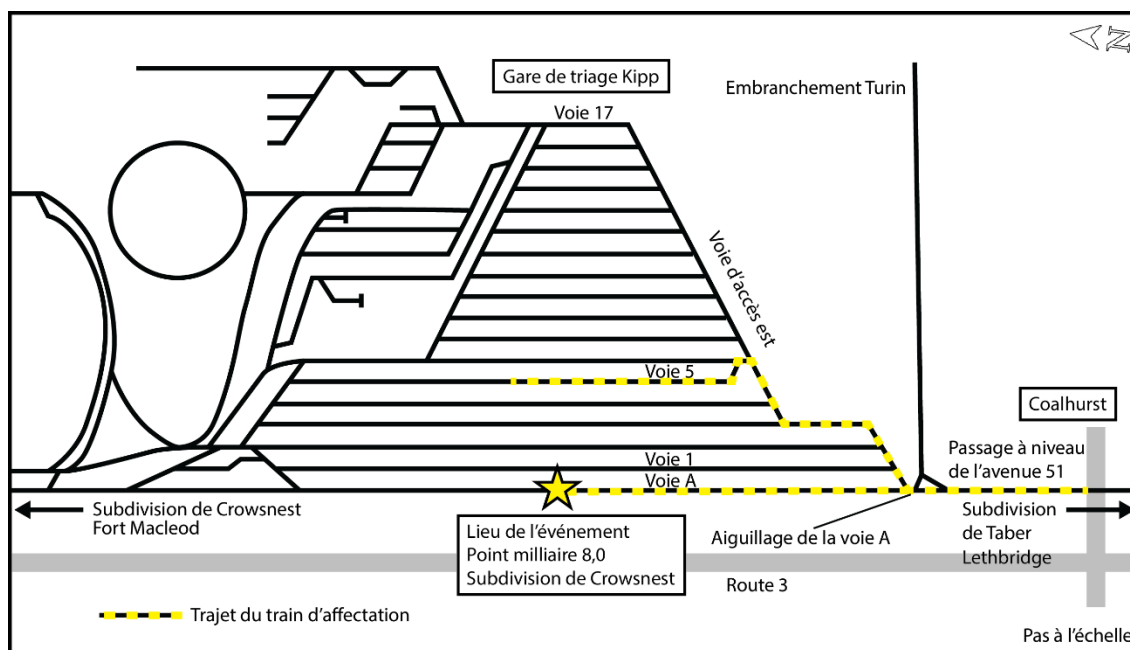
Figure 2. Schéma des voies de la gare de triage Kipp montrant le trajet du train de manœuvre CK31-10 pendant l'opération de jumelage (Source : BST)

L'affectation consistait à effectuer le jumelage<sup>3</sup> d'une rame de 66 wagons, pesant 8551 tonnes et mesurant 3830 pieds, de la voie 5 à la voie A<sup>4</sup> situées à l'extrémité est de la gare de triage. Pour ce faire, le train de manœuvre devait emprunter la voie d'accès est, dépasser l'aiguillage de la voie A, puis emprunter la subdivision de Taber au-delà du passage à niveau public de l'avenue 51, jusqu'à ce que le dernier wagon ait dépassé l'aiguillage de la voie A. Le train de manœuvre devait ensuite faire marche arrière sur la voie A et s'atteler à 79 wagons immobilisés, dont le premier se trouvait à peu près au milieu de la voie (figure 2).

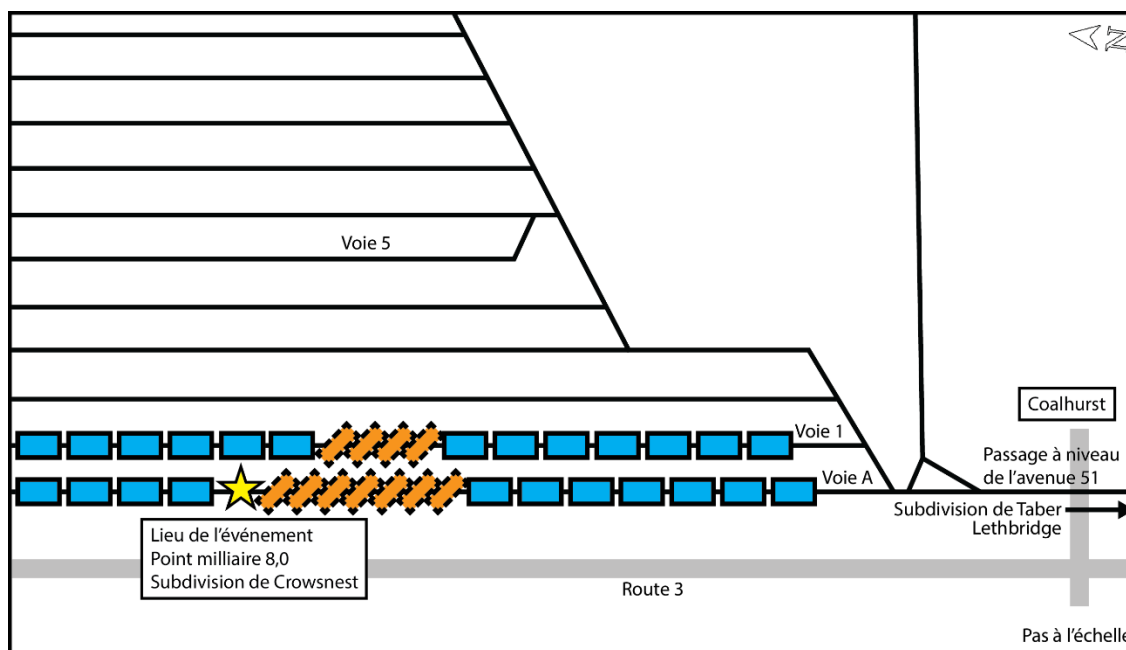
Figure 3. Position des 11 wagons déraillés (Source : BST)

À la suite de la collision, les 7 wagons de tête du train de manœuvre ont déraillé en portefeuille, heurtant des wagons sur une voie adjacente (voie 1) et causant le déraillement de 4 wagons sur cette voie (figure 3).

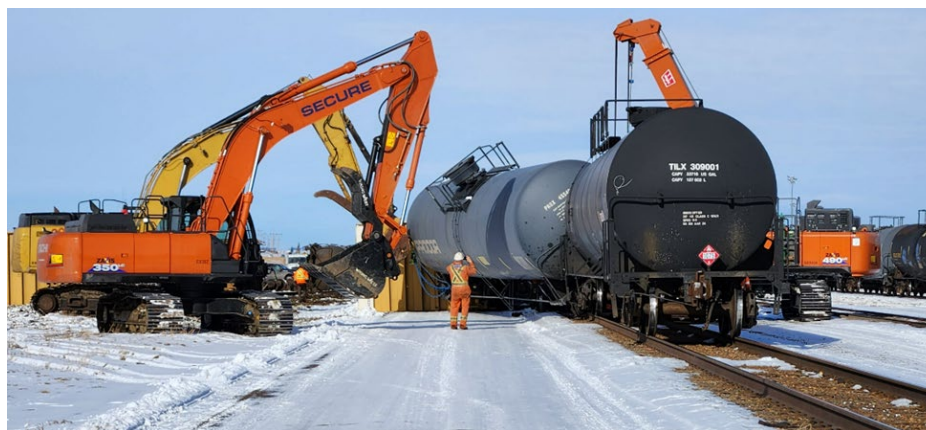
Figure 4. Wagon-citerne déraillé après la collision (Source : BST)

Sur les 11 wagons déraillés, 7 étaient des wagons-citernes transportant, ou ayant récemment transporté, des marchandises dangereuses. La figure 4 montre le premier wagon déraillé (wagon-citerne PROX 45540). Aucun des wagons n'a déversé de produit et personne n'a été blessé.

Un entrepreneur spécialisé dans les interventions d'urgence est arrivé sur les lieux à 5 h 30 afin d'évaluer les dommages subis par tous les wagons-citernes en cause. Un résumé du contenu des wagons-citernes déraillés et des dommages qu'ils ont subis figure à l'annexe A.

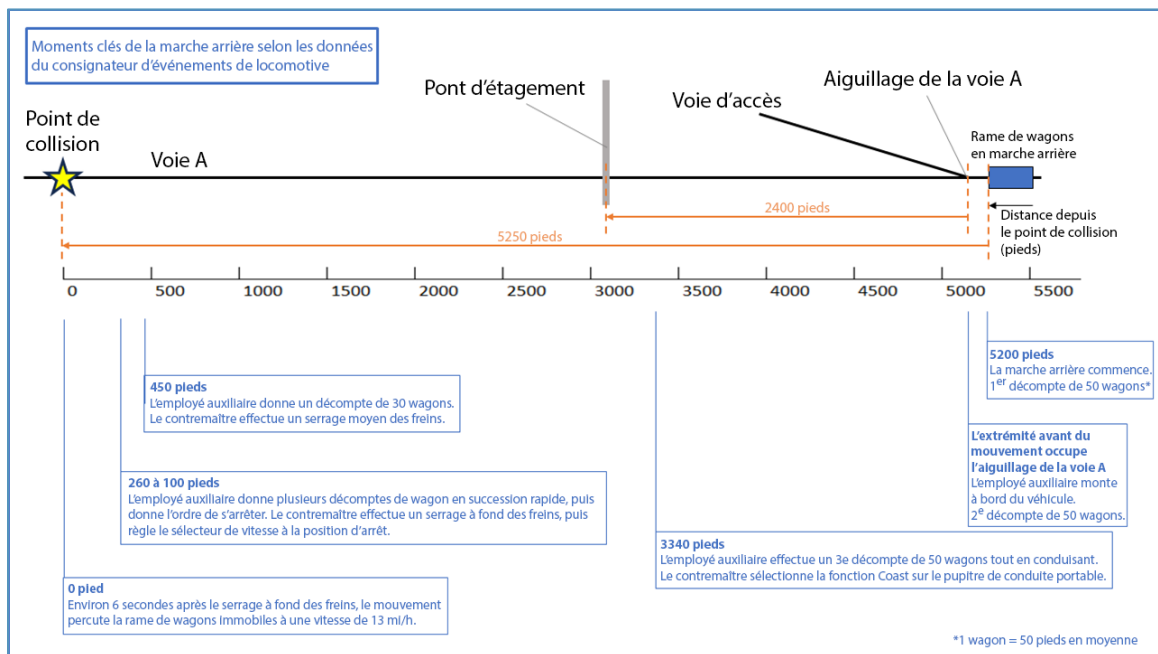
Figure 5. Principales distances parcourues lors du déplacement en marche arrière, d'après les données du consignateur d'événements de locomotive (Source : BST)

L'examen des données provenant du consignateur d'événements de locomotive a révélé les faits saillants suivants (Figure 5) :

- Entre le 3<sup>e</sup> décompte de 50 wagons et le décompte de 30 wagons, le mouvement a fait marche arrière sur environ 2890 pieds.
- Lorsque l'employé auxiliaire a fourni le décompte de 30 wagons, la distance restante jusqu'à la rame de 79 wagons immobilisés était d'environ 450 pieds (environ 9 longueurs de wagon).
