RAPPORT D'ENQUÊTE SUR LA SÉCURITÉ DU TRANSPORT AÉRIEN A23P0136

FOUDROIEMENT ET PERTE DE CONTRÔLE

Helijet International Inc.
Sikorsky S-76C++ (hélicoptère), C-GXHJ
Sidney (Colombie-Britannique), 10 NM NE
24 octobre 2023

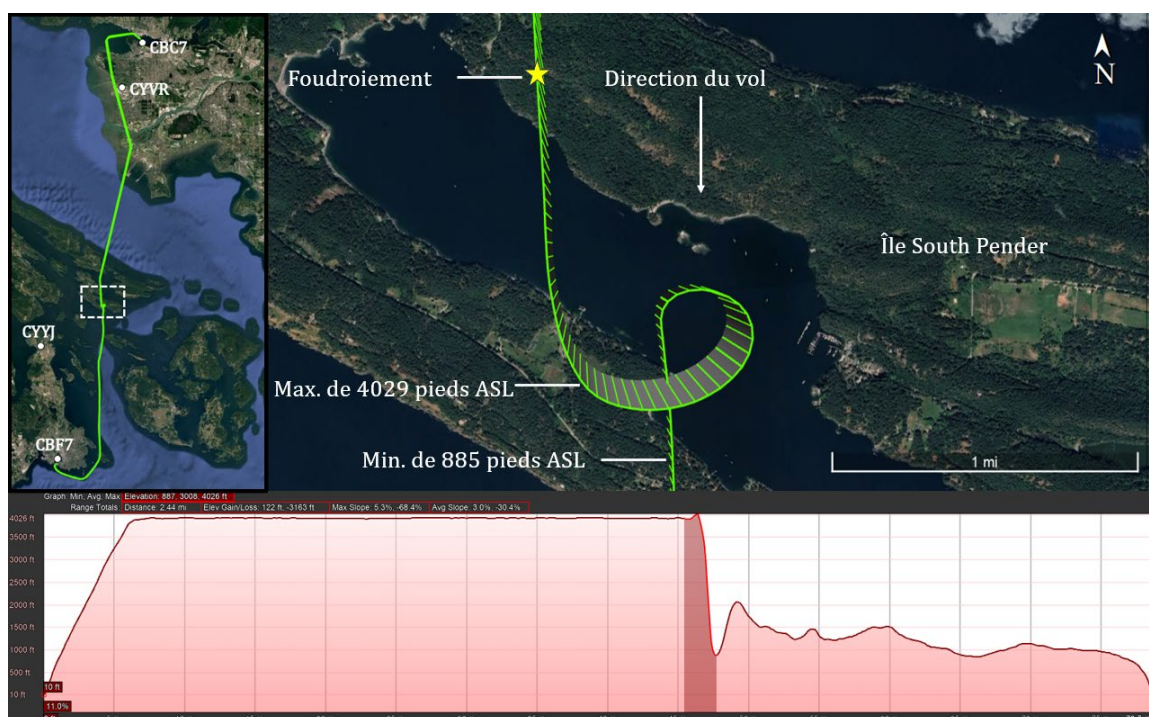
À 9 h 30 min 21 s, l'hélicoptère a entamé une descente rapide et incontrôlée de 4029 pieds à 885 pieds ASL en 36 secondes, atteignant un roulis sur la gauche maximal de 63° et un piqué de 44° (figure 1). Lorsque l'hélicoptère est sorti des nuages, le commandant de bord a retrouvé un repère visuel au sol et a pu réduire l'angle de roulis de l'hélicoptère et arrêter la descente. L'accélération verticale a atteint un pic de 2,48⁵ avant que l'hélicoptère ne remonte à 2073 pieds ASL.

Figure 1. Trajectoire complète du vol à l'étude (en médaillon) avec agrandissement du segment à l'étude pour indiquer le lieu du foudroiement et l'altitude maximale et minimale au-dessus du niveau de la mer (ASL). Le graphique au bas représente l'altitude de vol en palier suivie du foudroiement et du circuit de vol qui s'en est suivi. (Source : Google Earth, avec annotations du BST)

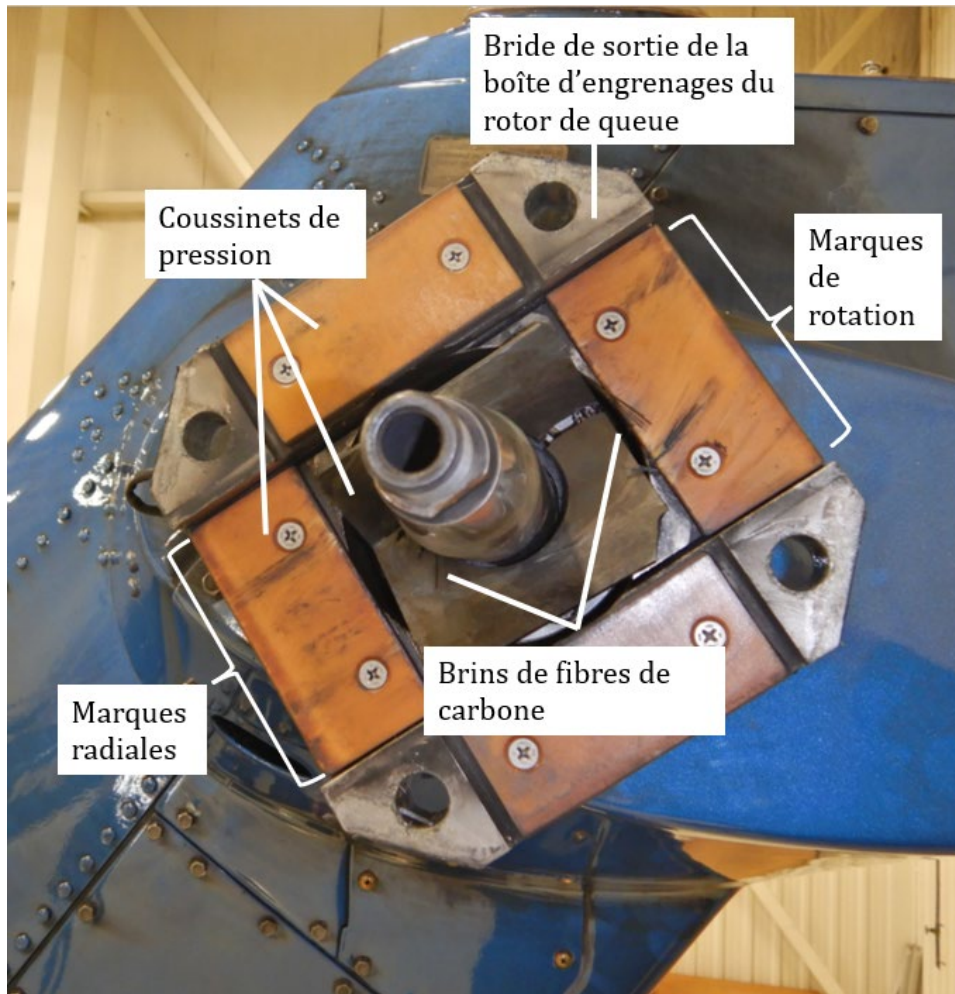
Les coussinets de pression situés sur la bride de sortie de la boîte d'engrenages du rotor de queue présentaient des marques radiales et de rotation à l'endroit où l'ensemble de pales du rotor de queue intérieur était monté (figure 9). Un coussinet de pression comportait des brins de fibres de carbone incrustés dans le coussinet. De plus, le coussinet de pression entourant l'arbre de commande de pas était cassé en deux et présentait des brins de fibres de carbone.

Figure 9. Bride de sortie de la boîte d'engrenages du rotor de queue de l'hélicoptère à l'étude, mettant en évidence les brins de fibres de carbone restants et les marques sur les coussinets de pression où était fixé l'ensemble de pales du rotor de queue intérieur (Source : BST)

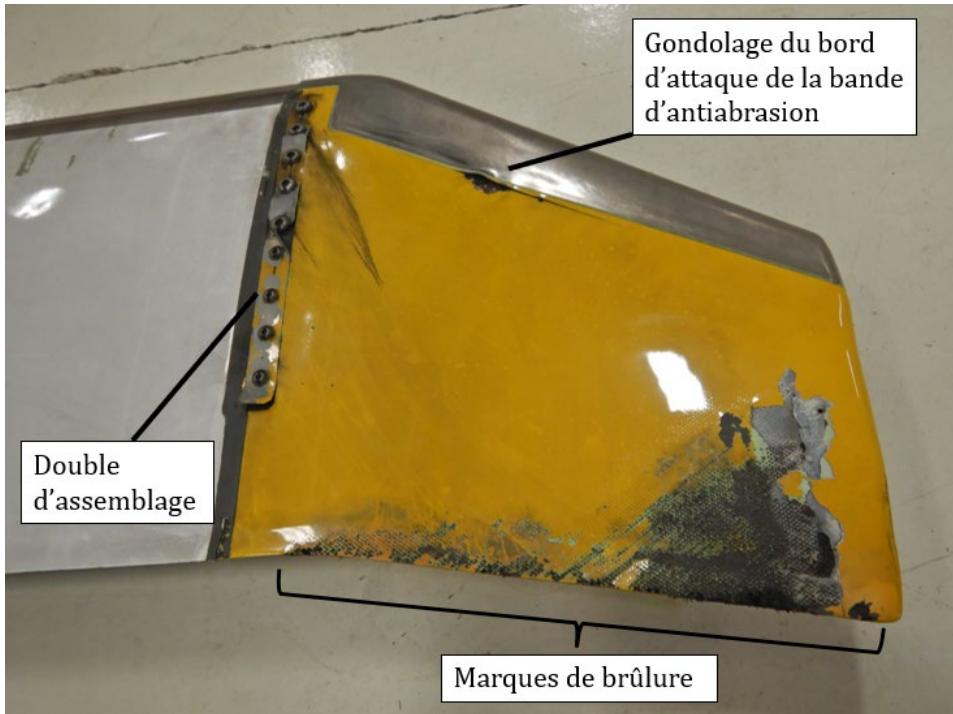
La pale bleue du rotor principal de l'hélicoptère à l'étude présentait des traces de brûlure des deux côtés du capuchon d'extrémité, qui exposaient le revêtement en Kevlar sous-jacent. La bande d'antiabrasion installée sur le bord d'attaque du capuchon d'extrémité avait gondolé légèrement sur les bords arrière supérieur (figure 10) et inférieur, ainsi qu'au niveau du joint extérieur assemblé par chevauchement, ce qui correspond à un point d'attache de la foudre. Le double d'assemblage du capuchon d'extrémité avait gondolé sur les revêtements intradorsal et extradorsal.

Figure 10. Face supérieure du capuchon d'extrémité de la pale bleue du rotor principal présentant des dommages causés au point d'attache de la foudre (Source : BST)

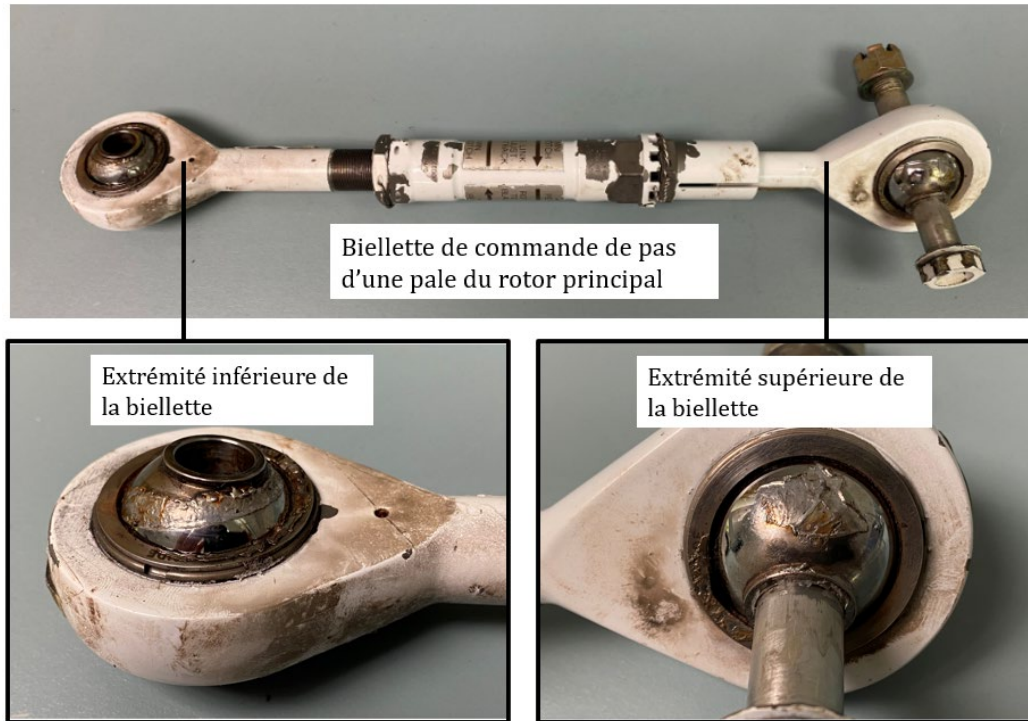
L'amortisseur de la pale bleue du rotor principal, la biellette de commande de pas et la tresse de métallisation présentaient des dommages causés par le foudroiement. Les paliers à rotule intérieurs et extérieurs de l'amortisseur présentaient des piqûres, des écaillures et une décoloration mineures. Les paliers à rotule supérieurs et inférieurs de la biellette de commande de pas et les chemins de roulement présentaient une importante décoloration, et une partie du palier et des chemins de roulement comportait de la matière fondue (figure 11).

Figure 11. Bielle de commande de pas de la pale bleue du rotor principal de l'hélicoptère à l'étude, mettant en évidence les dommages subis par le palier à rotule (Source : BST)
