RAPPORT D'ENQUÊTE SUR LA SÉCURITÉ DU TRANSPORT PIPELINIER P25H0072

DOMMAGES À UN PIPELINE

Westcoast Energy Limited Partnership
Gazoduc latéral de 16 pouces d'Aitken Creek, borne kilométrique 3,338
Près de Fort St. John (Colombie-Britannique)
15 novembre 2025

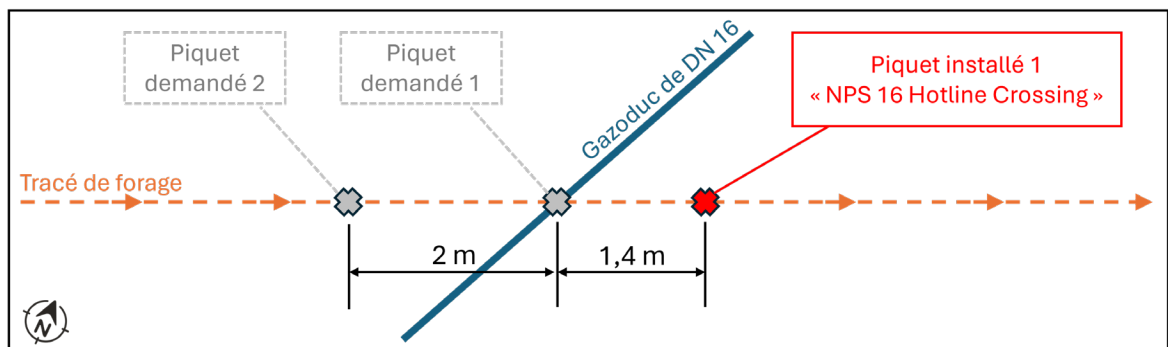
Figure 2. Schéma des piquets d'arpentage demandés et installés (Source : BST)

Le 14 novembre 2025, l'arpenteur⁹ est retourné sur les lieux pour effectuer le piquetage. L'arpenteur a constaté que la coordonnée du 27 septembre 2025, qui indiquait l'emplacement du sommet du gazoduc de DN 16 au franchissement (c.-à-d. le piquet demandé 1), se trouvait désormais dans un trou boueux en cours de nettoyage. Par conséquent, l'arpenteur a placé un piquet (piquet installé 1) décalé, à environ 1,4 m à l'est du franchissement, et l'a étiqueté « NPS 16 Hotline Crossing » [franchissement de la conduite en service de DN 16] (figure 2). Pour choisir l'emplacement où il a placé le piquet, l'arpenteur s'est fié aux données de localisation du gazoduc consignées au journal précédemment.

L'équipe de construction n'avait pas été informée que le piquet installé 1 était décalé vers l'est par rapport au franchissement. Par conséquent, comme prévu à l'origine, l'équipe a procédé à la création du trou de vérification à environ 2 m à l'ouest de ce piquet afin de confirmer l'emplacement du tunnelier avant qu'il ne franchisse le gazoduc de DN 16.

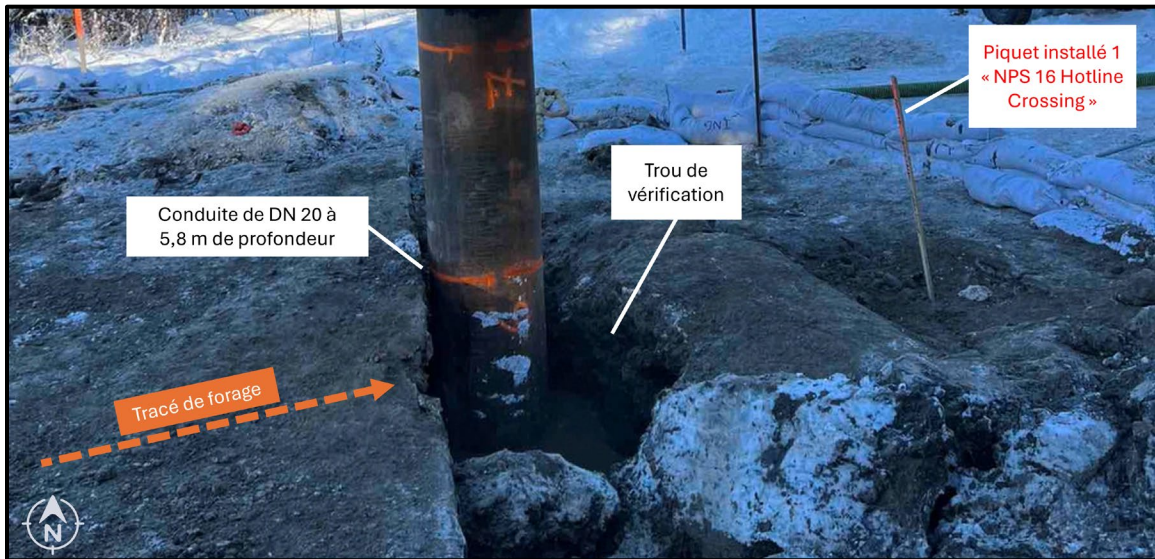
Figure 3. Conduite de DN 20 installée à 5,8 m de profondeur dans le trou de vérification le jour de l'événement (Source : Westcoast, avec annotations du BST)

Après avoir atteint l'obstacle à une profondeur de 5,8 m, on a utilisé le godet d'une excavatrice pour pousser la conduite de DN 20 à travers l'obstacle. À une profondeur de 6 m, les membres de l'équipe présents dans la zone de l'événement à l'étude ont senti une odeur qu'ils ont interprétée comme étant du gaz et ont remarqué de l'eau bouillonner vers le haut dans le trou de vérification sur environ 1 à 2 m.

rencontré un obstacle à une profondeur de 5,8 m. Estimant que l'obstacle était constitué de matériaux en bois¹⁰, on a décidé d'utiliser une conduite de DN 20 à extrémités chanfreinées pour le faire passer à travers l'obstacle et servir de revêtement (figure 3).

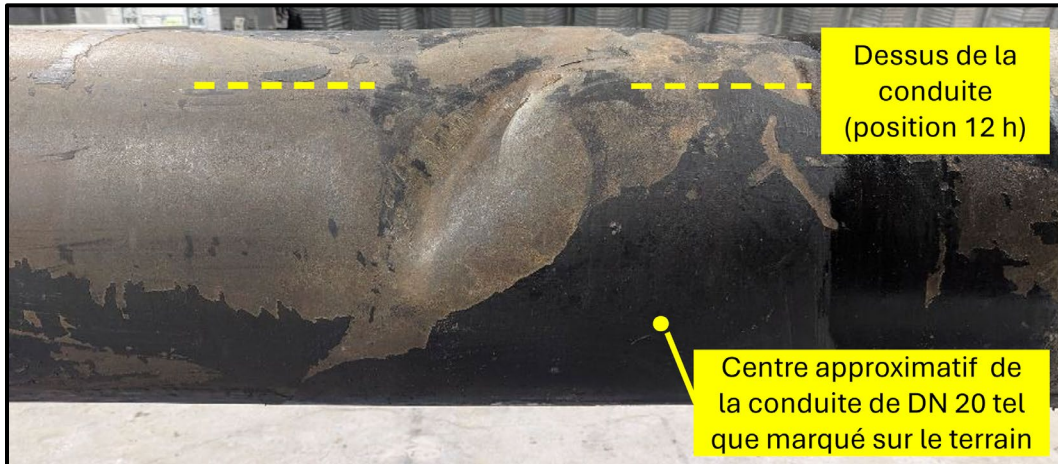
Figure 4. Dommages mécaniques visibles sur la conduite de DN 16 après le nettoyage de la conduite (Source : Acuren, avec annotations du BST)

La conduite de DN 16 était recouverte d'une gaine de protection contre les roches extérieure noire en plastique et d'un revêtement en polyéthylène extrudé jaune, et l'épaisseur mesurée de sa paroi variait entre 6,14 et 6,22 mm. La gaine de protection contre les roches extérieure noire était endommagée à la position 12 h (point mort haut, ou dessus de la conduite). Aucun matériau en bois n'a été relevé.

La zone endommagée de la conduite de DN 16 a été balayée au laser, et les dommages semblaient être cohérents avec un impact causé par un objet solide d'un diamètre extérieur de 20 pouces (508 mm) (figures 4 et 5). Une brèche a été relevée dans cette zone, se présentant sous

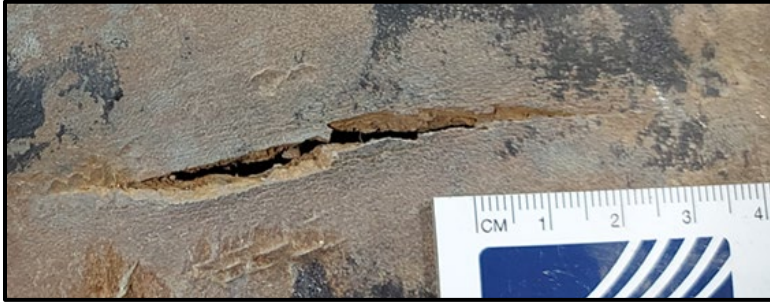
Figure 6. Point de rupture sur la conduite de DN 16 (Source : Acuren)

la forme d'une fissure/déchirure d'environ 61 mm de longueur et d'une largeur maximale de 5 mm (figure 6). Cette zone endommagée présentait une déformation importante ainsi que des rainures et des éraflures. Il n'y avait aucun signe de corrosion ni de fissuration par corrosion sous contrainte à cet endroit.

Un tronçon endommagé de 6,2 m de long du gazoduc de DN 16 a été découpé et envoyé en laboratoire aux fins d'analyse. Le gazoduc de DN 16 a été réparé puis remis en service le 5 décembre 2025.
