# RAPPORT D'ENQUÊTE SUR LA SÉCURITÉ DU TRANSPORT FERROVIAIRE R25T0189

## DÉTAILLEMENT EN VOIE PRINCIPALE

Compagnie des chemins de fer nationaux du Canada  
Point milliaire 30,66, subdivision de Dundas  
Paris (Ontario)  
25 juillet 2025

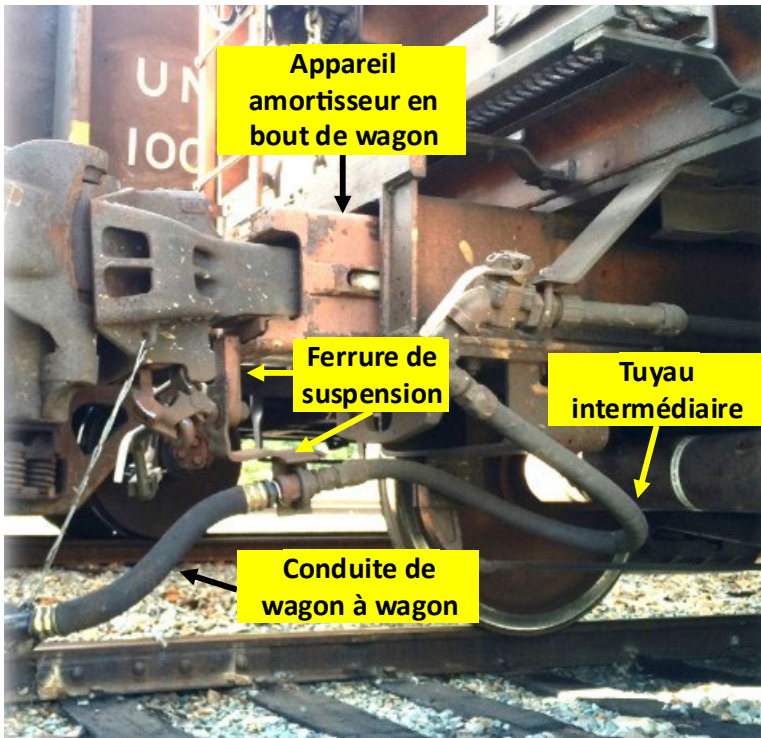
Le train à l'étude comptait 81 wagons équipés d'appareils amortisseurs en bout de wagon . Les wagons équipés d'appareils amortisseurs en bout de wagon nécessitent de longs tuyaux d'air intermédiaires suspendus afin de s'adapter au déplacement longitudinal accru de l'appareil amortisseur en bout de wagon (Figure 1). En raison de leur longueur et de leur disposition, ces tuyaux sont plus susceptibles de se pincer sous l'effet du mouvement d'accordéon le long du train que les tuyaux courts des wagons équipés d'un appareil de choc et de traction de modèle standard.

Figure 1. Dispositif en bout de wagon d'un wagon muni d'un appareil amortisseur en bout de wagon, montrant le long tuyau intermédiaire suspendu (Source : Y. Wang, « Brake System End Arrangement Tests », présenté à l'Expo and Technical Conference du Railway Supply Institute, Fort Worth [Texas] du 11 au 13 octobre 2022, avec annotations du BST)

Si le mouvement du tuyau intermédiaire est entravé lorsque l'appareil amortisseur en bout de wagon est soumis à des forces de compression, le tuyau peut se courber davantage à l'endroit où il forme une boucle ouverte sous le wagon. Si cette courbe devient excessive, le tuyau peut se replier sur lui-même, créant un pincement qui peut restreindre partiellement ou bloquer complètement le débit d'air normal dans la conduite générale. De telles restrictions peuvent se traduire par un débit d'air intermittent dans la conduite générale et nuire à la propagation du signal de freinage.

Sur certains wagons plus anciens, construits conformément aux spécifications antérieures de l'Association of American Railroads (AAR) en matière de dispositifs en bout de wagon, les tuyaux intermédiaires des wagons munis d'appareils amortisseurs en bout de wagon sont particulièrement susceptibles de se pincer. Les normes actuelles de l'AAR concernant les dispositifs en bout de wagon, mises à jour en 1999, ne permettent pas l'utilisation de dispositifs en bout de wagon fabriqués avant les normes en vigueur dans les installations nouvelles ou modifiées, parce que ces dispositifs sont enclins à subir des dommages et des défaillances et à offrir un mauvais rendement, ce qui pourrait nuire au bon mouvement du tuyau intermédiaire. Il n'y a aucune exigence de l'AAR concernant la mise à niveau des dispositifs en bout de wagon afin de respecter les nouvelles normes, à moins que les dispositifs en bout de wagon soient endommagés et doivent être réparés.

Il est rappelé à l'industrie ferroviaire que les longs tuyaux intermédiaires utilisés sur les wagons équipés d'appareils amortisseurs en bout de wagon posent un risque accru de pincement lorsque soumis à des forces de compressions élevées, en particulier sur les wagons équipés d'anciens dispositifs en bout de wagon, ce qui peut engendrer des restrictions intermittentes du débit d'air dans la conduite générale.
