# RAPPORT D'ENQUÊTE SUR LA SÉCURITÉ DU TRANSPORT FERROVIAIRE R26Q0001

## COLLISION ET DÉRAILLEMENT DE TRAIN EN VOIE PRINCIPALE

VIA Rail Canada Inc.  
Train de voyageurs VIA 14  
Point milliaire 11,73, subdivision de Montmagny de la  
Compagnie des chemins de fer nationaux du Canada  
Saint-Alexandre-de-Kamouraska (Québec)  
12 janvier 2026

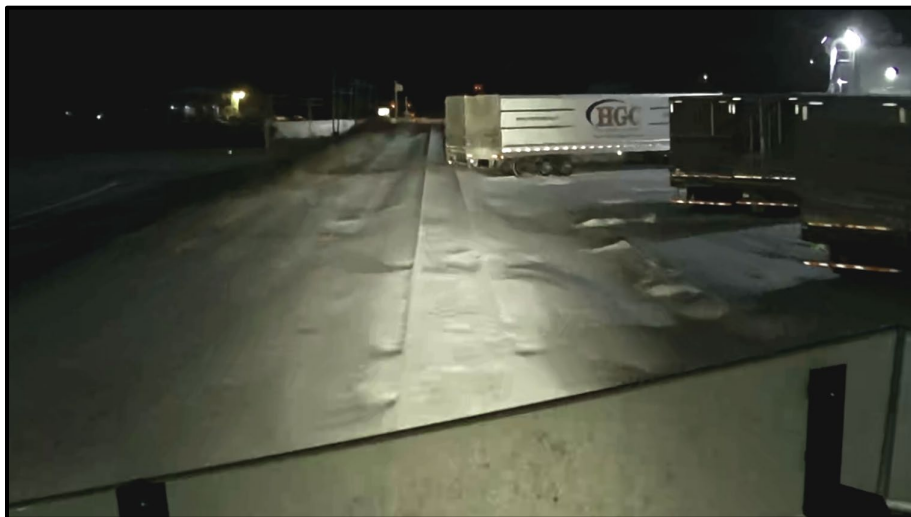
Figure 2. Vue vers l'est à partir de la locomotive menante avant la collision (Source : VIA Rail Canada Inc.)

Vers 1 h 26<sup>2</sup>, au point millaire 11,92, alors que le train se déplaçait à environ 60 mi/h, le mécanicien de locomotive aux commandes a aperçu 2 camions semi-remorques qui obstruaient partiellement la voie ferrée et a effectué un serrage d'urgence des freins du train. Alors que la vitesse avait diminué à 40 mi/h, la locomotive menante (VIA 6435) est entrée en collision avec les camions semi-remorques qui étaient stationnés sur un terrain adjacent à la voie ferrée et dont les parties arrière empiétaient sur la voie principale (figure 2).

Dans les 2 cas, après avoir effectué les manœuvres de stationnement, aucun des occupants n'est sorti pour effectuer une tournée du camion et en vérifier le positionnement dans le stationnement. Par conséquent, ces derniers n'ont pas réalisé que la partie arrière des camions se trouvait dans l'emprise ferroviaire et empiétait sur la voie ferrée.

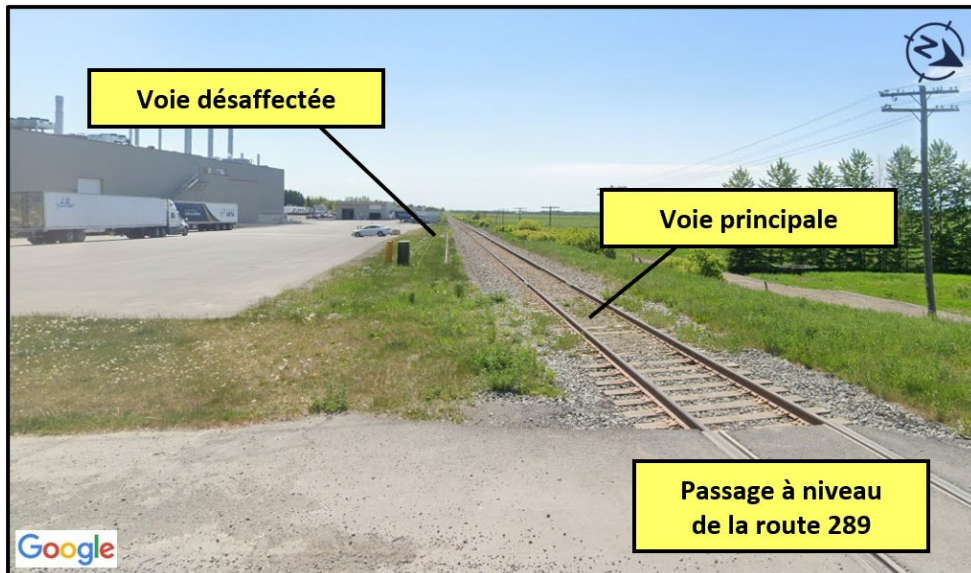
Figure 3. Vue vers l'ouest des voies ferrées longeant la cour de l'entreprise (Source : Google Maps Street View, avec annotations du BST)

Une ancienne section de voie ferrée désaffectée se trouvait parallèle à la voie principale dans ce secteur, et il n'y avait pas de dénivèlement du terrain entre la cour de l'entreprise et le côté sud de la voie ferrée désaffectée<sup>4</sup>. Par contre, la voie principale était légèrement surélevée (figure 3).

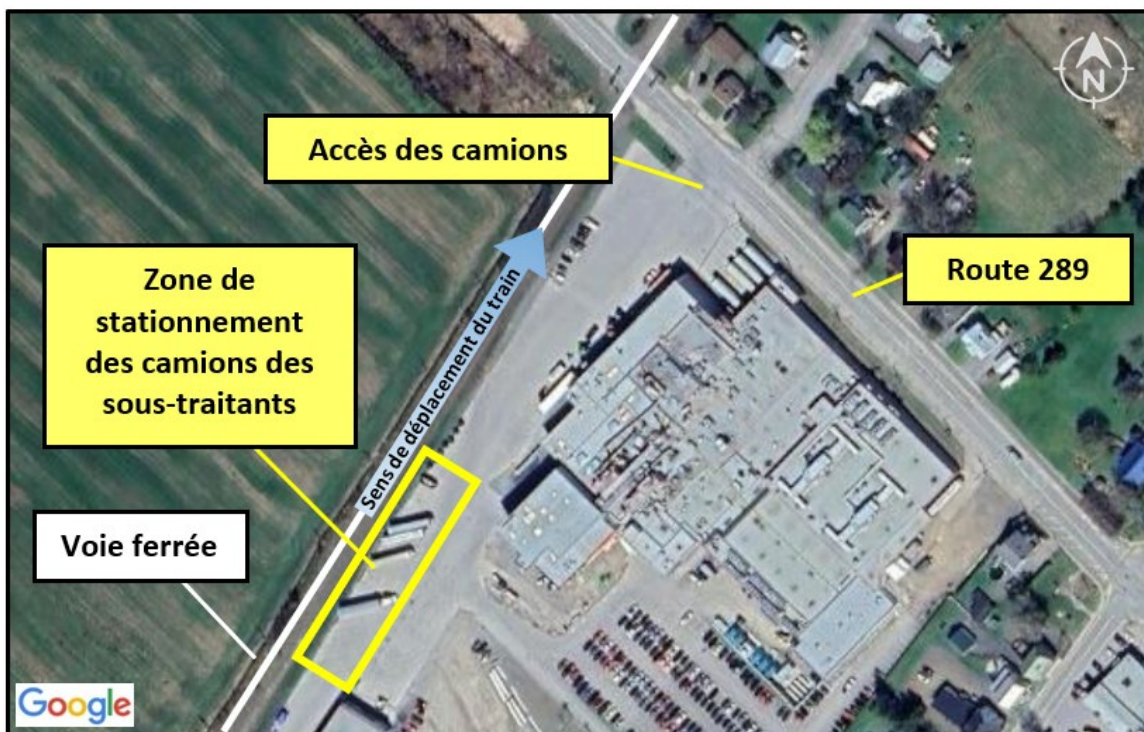
Figure 4. Zone de stationnement habituellement utilisée par les camions des sous-traitants (Source : Google Maps, avec annotations du BST)

La cour de l'entreprise est directement accessible par la route 289 et l'entrée s'y effectue librement, sans guérite de sécurité ni barrière de contrôle. Des camions de transport y circulent très fréquemment. Les conducteurs des transporteurs sous-traitants ont l'habitude de stationner leur camion en oblique dans la partie de la cour jouxtant le côté sud de la voie ferrée (figure 4).

À cet endroit, au moment de l'événement, il n'y avait pas de panneau de signalisation ni de clôture ou autre barrière physique délimitant la zone de stationnement des camions des sous-traitants.
