RAPPORT D'ENQUÊTE SUR UN ÉVÉNEMENT AÉRONAUTIQUE
A00P0009

IRRÉGULARITÉ D'EXPLOITATION

CENTRAL MOUNTAIN AIRWAYS

BEECH 1900D C-FCMP

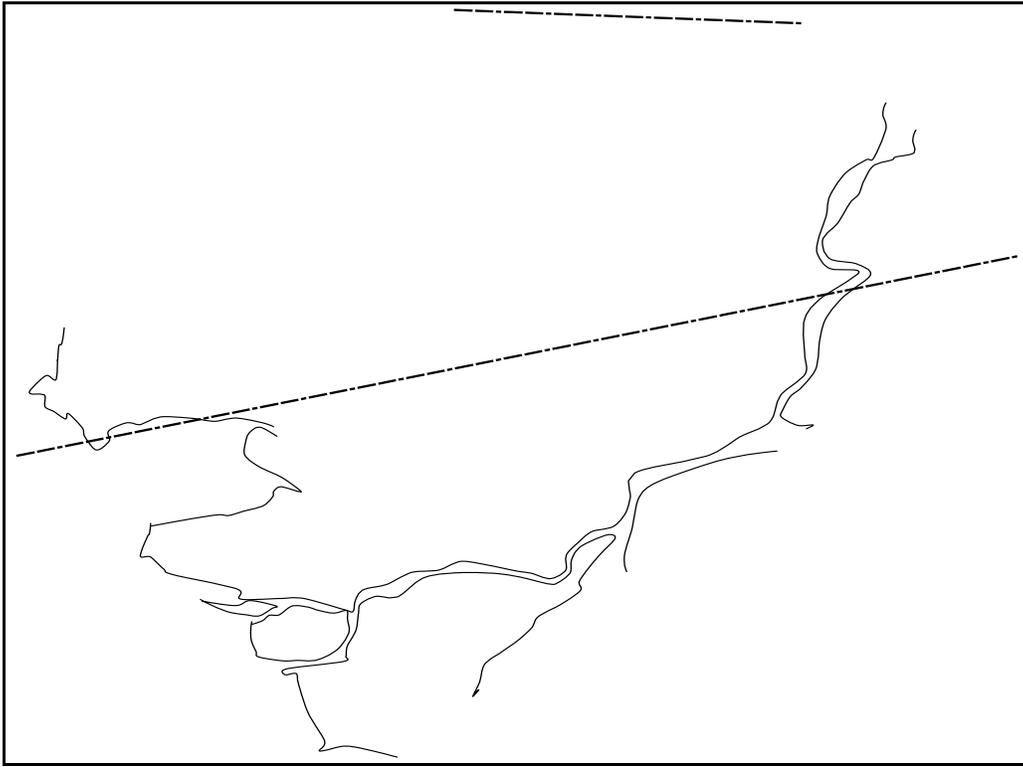
Annexe A - Trajectoire de vol du Beech 1900D et du DHC-8

À Vancouver, lorsque les pistes 08 droite et 08 gauche sont en service, la majeure partie du trafic provenant de l'est suit la procédure d'arrivée Booth, selon laquelle les avions sont habituellement dirigés vers une branche vent arrière se trouvant à quelque sept milles au nord de Vancouver et s'étendant presque parallèlement sur environ trois milles au sud de la ligne d'altitude minimum de guidage (MVA) se trouvant à 7 000 pieds. Le trafic à l'arrivée n'est pas autorisé à descendre au-dessous de 10 000 pieds tant qu'il ne se trouve pas tout à fait au nord de l'aéroport. Les départs vers le nord doivent donc être guidés au-dessous des aéronefs à l'arrivée, mais au-dessus des limites MVA de montée constante. Lorsqu'un appareil rapide suit un aéronef plus lent, la vitesse de montée doit être contrôlée avec précaution jusqu'à ce que cet appareil soit suffisamment espacé horizontalement de l'appareil plus lent et qu'il se trouve au nord de la route d'arrivée (voir l'annexe A).
