RAPPORT D'ENQUÊTE AÉRONAUTIQUE

A02P0168

PERTE DE PUISSANCE MOTEUR

DU BELL 214B-1 (HÉLICOPTÈRE) C-GTWH

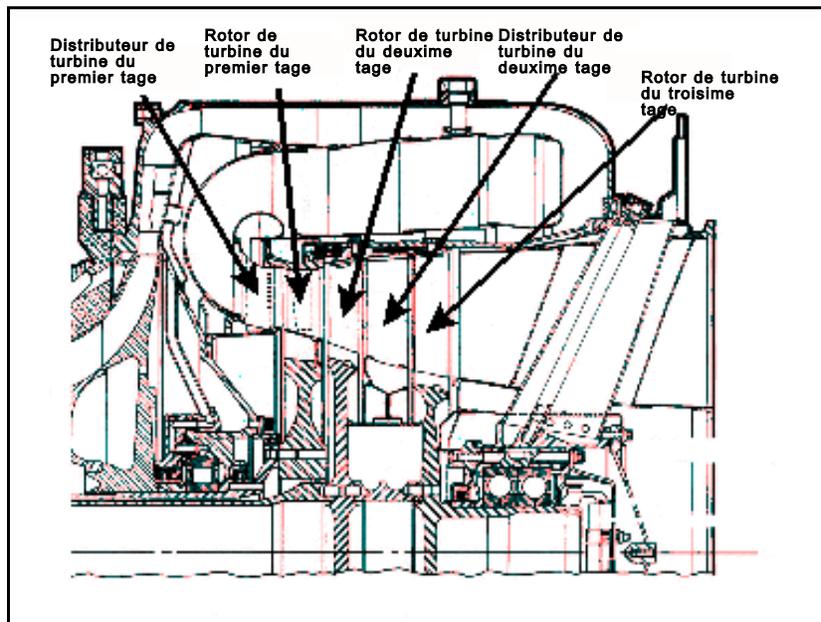
Le carter de la turbine était fortement déformé vers l'extérieur au niveau d'une bande correspondant à la

trajectoire des aubes de la turbine du troisième étage (réf. 2-140-050-36), et il y avait au moins une perforation. Le diffuseur d'échappement portait d'importants dommages d'impact au niveau de ses supports, et l'anneau extérieur était déchiré et plié. Les paliers et les corps de paliers ne présentaient pas de dommages significatifs.

L'écoulement des gaz dans le moteur en aval de la chambre de combustion se fait au travers du distributeur du premier étage, des turbines des premier et deuxième étages, du distributeur du deuxième étage et de la turbine du troisième étage (voir les figures 1 et 2). Le distributeur du premier étage et la turbine du premier étage ne portaient pas de dommages significatifs. Le deuxième étage de la turbine (réf. 2-140-040-45), qui est relié à la turbine du troisième étage par l'intermédiaire d'une entretoise interne de disque de turbine, montrait des marques d'usure et des bosselures au niveau du bord de fuite des aubes, surtout en direction de leurs extrémités. Le bout caréné de quatre des aubes manquait. Le distributeur du deuxième étage (réf. 2-140-240-01) était en grande partie désintégré. Un groupe de neuf aubes fixes était demeuré fixé; les aubes fixes de ce groupe étaient tordues et bosselées à partir de leur bord de fuite, et c'est leur moitié extérieure qui était la plus endommagée. L'aubage de la turbine du troisième étage était complètement détruit; seuls des talons et des moignons d'aube se trouvaient encore sur le disque.

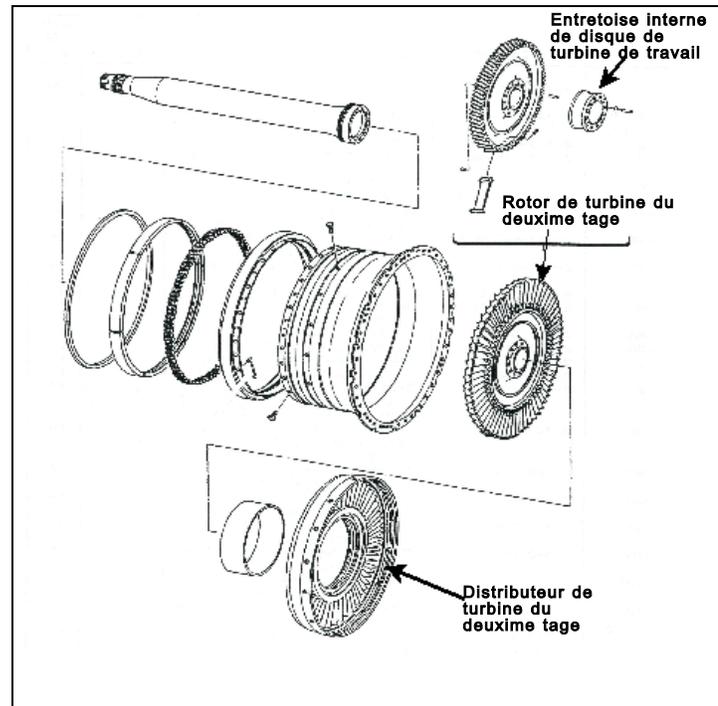
On a examiné les surfaces fracturées des aubes de la turbine du troisième étage à la recherche de signes de tout phénomène de défaillance progressive. Toutes les surfaces fracturées montraient une topographie typique d'un impact et de fractures en surcharge. On n'a constaté aucun signe de fatigue ni d'autre mode de défaillance tributaire du temps. Les bords d'attaque des moignons d'aube avaient été usés à la suite d'un contact avec le distributeur du deuxième étage.

Même si le distributeur du deuxième étage était en grande partie désintégré, on a néanmoins procédé à un examen approfondi de la structure restante. La partie arrière du support intérieur des aubes fixes avait subi une importante usure à la suite de son contact avec la partie avant de la turbine du troisième étage en rotation. On a prélevé un échantillon de la tôle du support intérieur arrière criqué, et l'examen des surfaces fracturées a révélé que la topographie de fracture prédominante était une surface intergranulaire oxydée avec des signes de criquage secondaire multiple. Le distributeur du deuxième étage est un composant brasé. L'examen des joints brasés restants a révélé que la brasure entre le joint arrière et l'enveloppe interne n'était pas uniforme et qu'en plusieurs endroits, il n'y avait pratiquement pas de brasure. En outre, le distributeur du deuxième étage avait

fait l'objet d'une réparation par soudure de type « pièce rapportée en hublot » non autorisée au niveau de l'anneau extérieur, et le numéro de série du distributeur semblait avoir été modifié.
