## RAPPORT D'ENQUÊTE AÉRONAUTIQUE A05W0109

### DÉCLENCHEMENT DU VIBREUR DE MANCHE À HAUTE ALTITUDE

**DU BOMBARDIER CRJ705 C-FBJZ  
EXPLOITÉ PAR AIR CANADA JAZZ  
À 41 nm AU SUD-EST DE LETHBRIDGE (ALBERTA)  
(INTERSECTION COUTS)  
LE 10 JUIN 2005**

Rapport numéro A05W0109

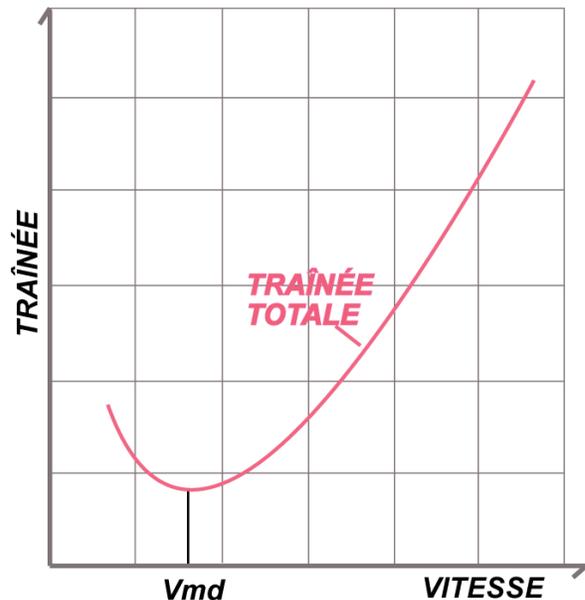
La vitesse de traînée minimale ( $V_{md}$ ) est définie comme étant la vitesse à laquelle la traînée totale de l'aéronef est la plus faible et pour laquelle il faut le moins de poussée pour maintenir le vol en palier. Cette vitesse est reliée à la vitesse d'endurance. À une altitude constante, une réduction progressive de la vitesse vraie sous la  $V_{md}$  entraîne une augmentation concomitante de la traînée totale, ce qui fait diminuer encore plus la vitesse. Par conséquent, les valeurs de vitesse inférieures à la  $V_{md}$  peuvent entraîner une stabilité négative (voir la figure 1). Lorsque la vitesse de croisière devient inférieure à la  $V_{md}$ , on peut rétablir la vitesse en augmentant la puissance des moteurs, en amorçant une descente, ou en combinant les deux.

Figure 1. Traînée par rapport à la vitesse (adapté du module de formation d'Air Canada Jazz)

La puissance requise pour maintenir la  $V_{md}$  augmente à mesure que l'altitude et (ou) la masse de l'aéronef augmente. À haute altitude, la puissance requise pour maintenir la  $V_{md}$  peut n'être que légèrement inférieure à celle requise pour le vol de croisière. Le fait de retarder la descente en choisissant plutôt d'augmenter la puissance peut faire en sorte que la vitesse de l'appareil diminue au point où le vibreur de manche se déclenche et le pilote automatique se désembraye. Les données fournies par Bombardier Aérospatiale indiquent que, dans les conditions d'exploitation où le vol JZA8105 se trouvaient au moment de l'incident, la  $V_{md}$  était de 0,75 M, ce qui était proche de la vitesse de croisière de 0,77 M. Dans le CRJ200, la  $V_{md}$  était inférieure à la vitesse en régime de croisière optimal publiée dans toutes les conditions de vol normales, tandis que dans le CRJ705, pour certaines altitudes et masses de l'avion, la  $V_{md}$  pouvait être supérieure à la vitesse en régime de croisière optimal.

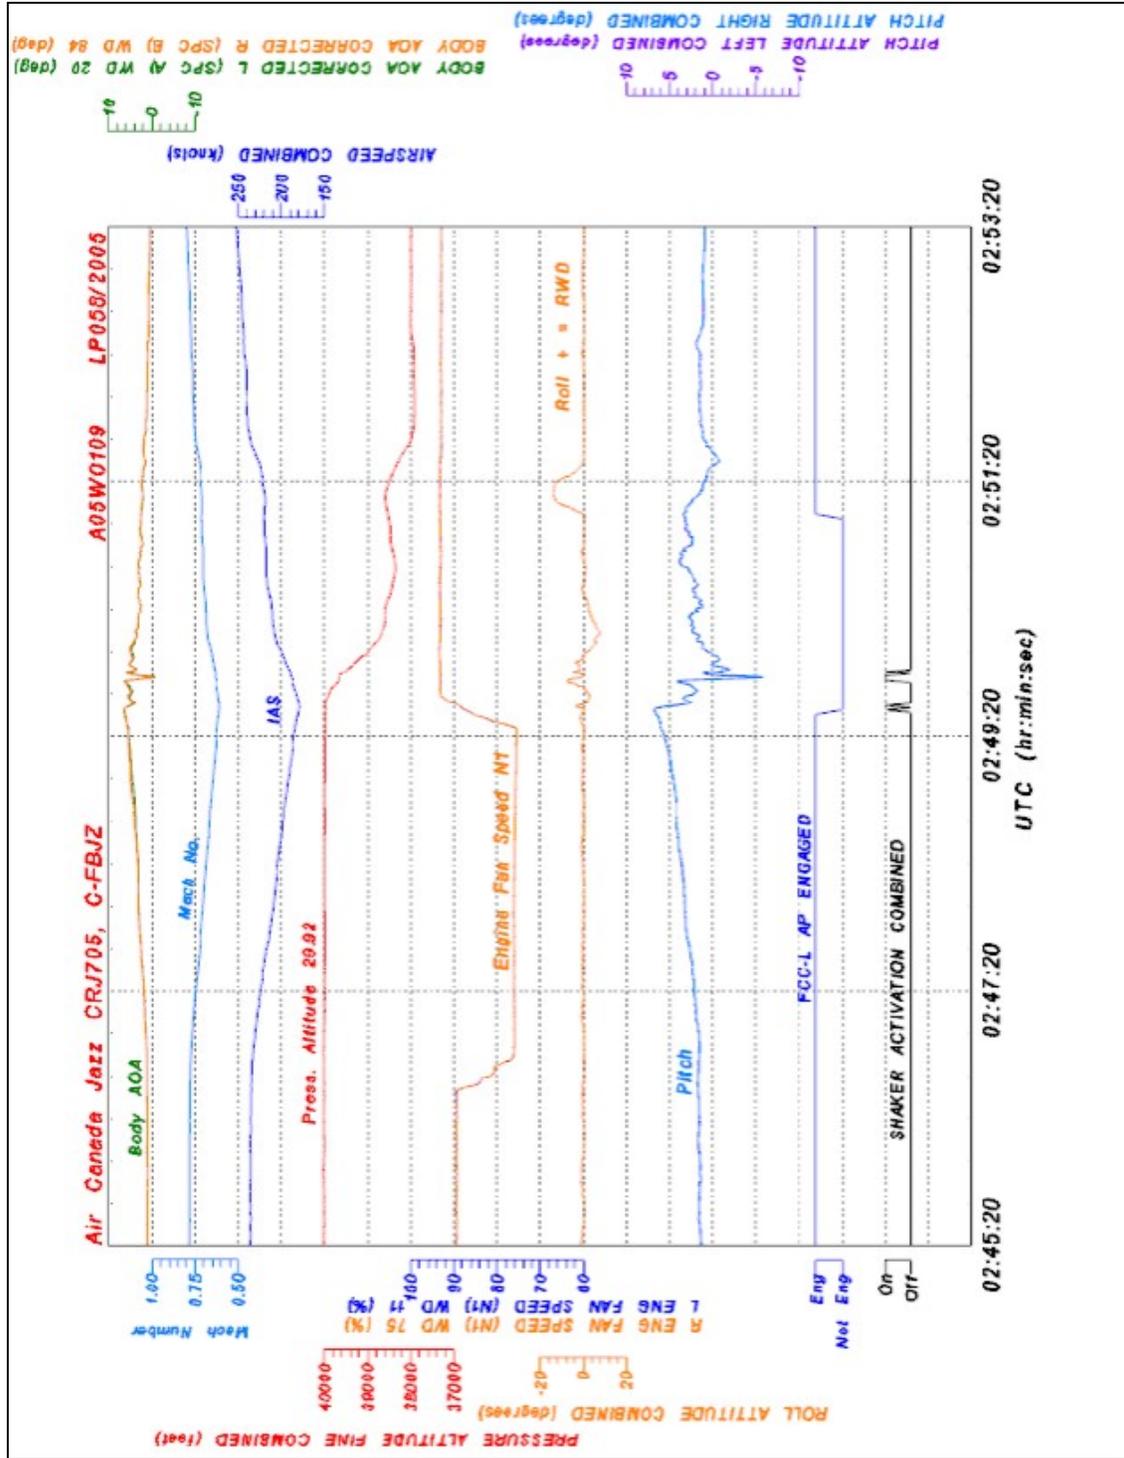
# Annexe A – Tracé de l'enregistreur numérique de données de vol – Vue globale de l'événement

En prévision de la régulation du trafic à destination de Calgary, le commandant de bord, qui était le pilote aux commandes, a réduit la puissance afin de passer de la vitesse de croisière normale de 0,77 M<sup>3</sup> à la vitesse en régime de croisière optimal de 0,70 M. Le directeur de vol était réglé en mode de contrôle automatique de l'altitude et le pilote automatique était embrayé. Le commandant de bord a ensuite concentré son attention sur le système de gestion de vol (FMS) sur la banquette centrale afin d'aider le copilote à déterminer les réserves de carburant pour une période d'attente possible. Quelque 90 secondes plus tard, le copilote a remarqué que la vitesse avait diminué à moins de 0,70 M et il en a avisé le commandant de bord. Ce dernier a réagi en poussant les manettes des gaz. L'avion a continué à décélérer en se cabrant davantage tout en demeurant au FL 400. Le commandant de bord a alors commencé à programmer une descente dans le mode vitesse verticale du calculateur de commandes de vol (FCC). Immédiatement après, la vitesse a diminué à 0,61 M (vitesse indiquée de 180 noeuds (KIAS)), le vibreur de manche s'est mis en marche et le pilote automatique s'est désembrayé. Les deux pilotes ont poussé le volant de commande vers l'avant pour diminuer l'assiette longitudinale, ce qui entraîné une descente et une augmentation de la vitesse. L'équipage a subséquemment redonné une assiette en tangage à l'avion, ce qui s'est traduit par une augmentation de l'angle d'attaque du fuselage et de la force d'accélération G<sup>4</sup>. Le vibreur de manche s'est de nouveau mis en marche 11 secondes après la première fois. Pendant ce temps, l'appareil subissait des tremblements et des oscillations dans l'axe de roulis de quelque 10 degrés. L'assiette en tangage a diminué davantage et la vitesse est revenue à 0,82 M (250 KIAS). L'altitude s'est brièvement stabilisée au FL 386 avant que l'équipage, en coordination avec l'ATC, poursuive la descente jusqu'au FL 380 à cause d'un conflit de trafic. (Voir les tracés de l'enregistreur numérique de données de vol aux annexes A et B.)

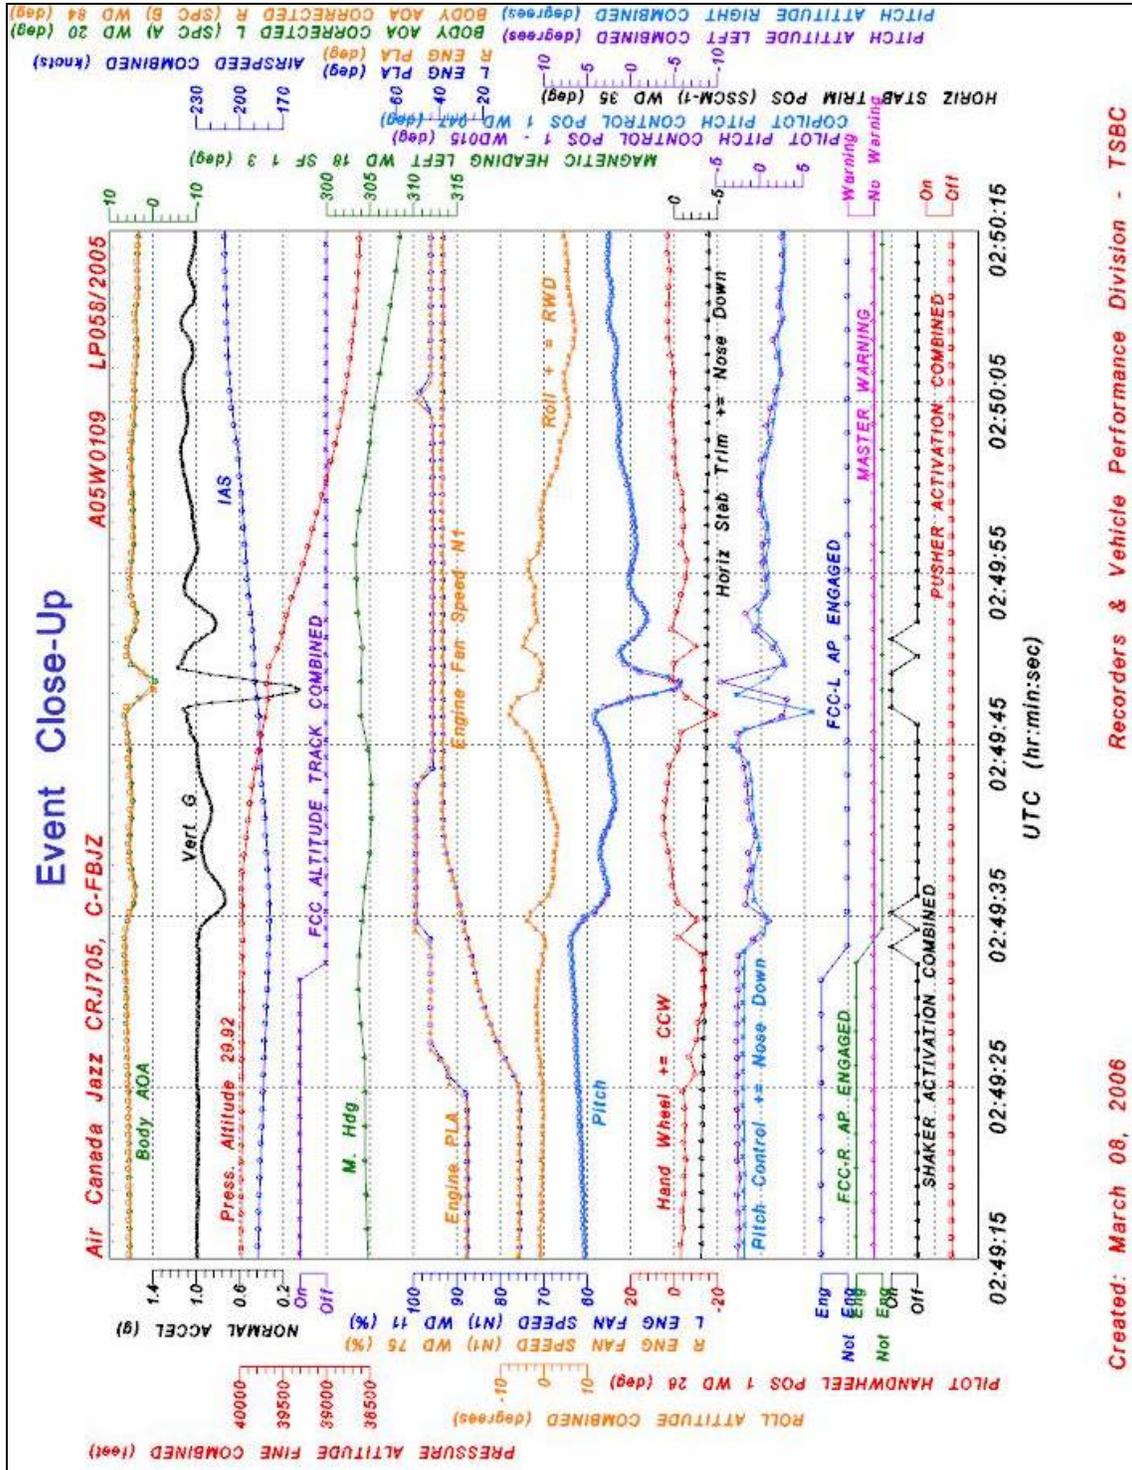
# Annexe B – Tracé de l' enregistreur numérique de données de vol – Vue détaillée de l'événement

Lorsque le copilote a avisé le commandant de bord que la vitesse était descendue sous la vitesse visée de 0,70 M, la technique la plus efficace à utiliser pour rétablir la vitesse aurait été d'amorcer une descente et d'augmenter ensuite la puissance. Lorsque le commandant de bord a poussé les manettes des gaz, la puissance moteur disponible au FL 400 n'était que légèrement supérieure à celle requise pour le vol de croisière, et l'avion ne pouvait accélérer au-delà de la  $V_{md}$  en vol en palier. Lorsque la vitesse a continué à diminuer, le commandant de bord a sélectionné le mode vitesse verticale du FCC. Au moment où le vibreur de manche allait se mettre en marche, la meilleure mesure à prendre aurait été de désembrayer le pilote automatique et de réduire manuellement l'inclinaison longitudinale. La deuxième activation du vibreur de manche a sans doute été causée par le fait que l'équipage a introduit une commande de cabrage, ce qui a augmenté l'angle d'attaque et le facteur de charge. L'équipage a finalement rétabli la vitesse en réduisant l'assiette en tangage de manière plus énergique et prolongée.
