**RAPPORT D'ENQUÊTE AÉRONAUTIQUE**  
**A09C0167**

**PANNE D'ALIMENTATION EN CARBURANT**  
**ET ATERRISSAGE FORCÉ**

**DU CESSNA 185A C-FBWP**  
**EXPLOITÉ PAR WEST CARIBOU AIR SERVICE INC.**  
**À 10 nm AU NORD-EST DE THUNDER BAY (ONTARIO)**  
**LE 23 OCTOBRE 2009**

Rapport numéro A09C0167

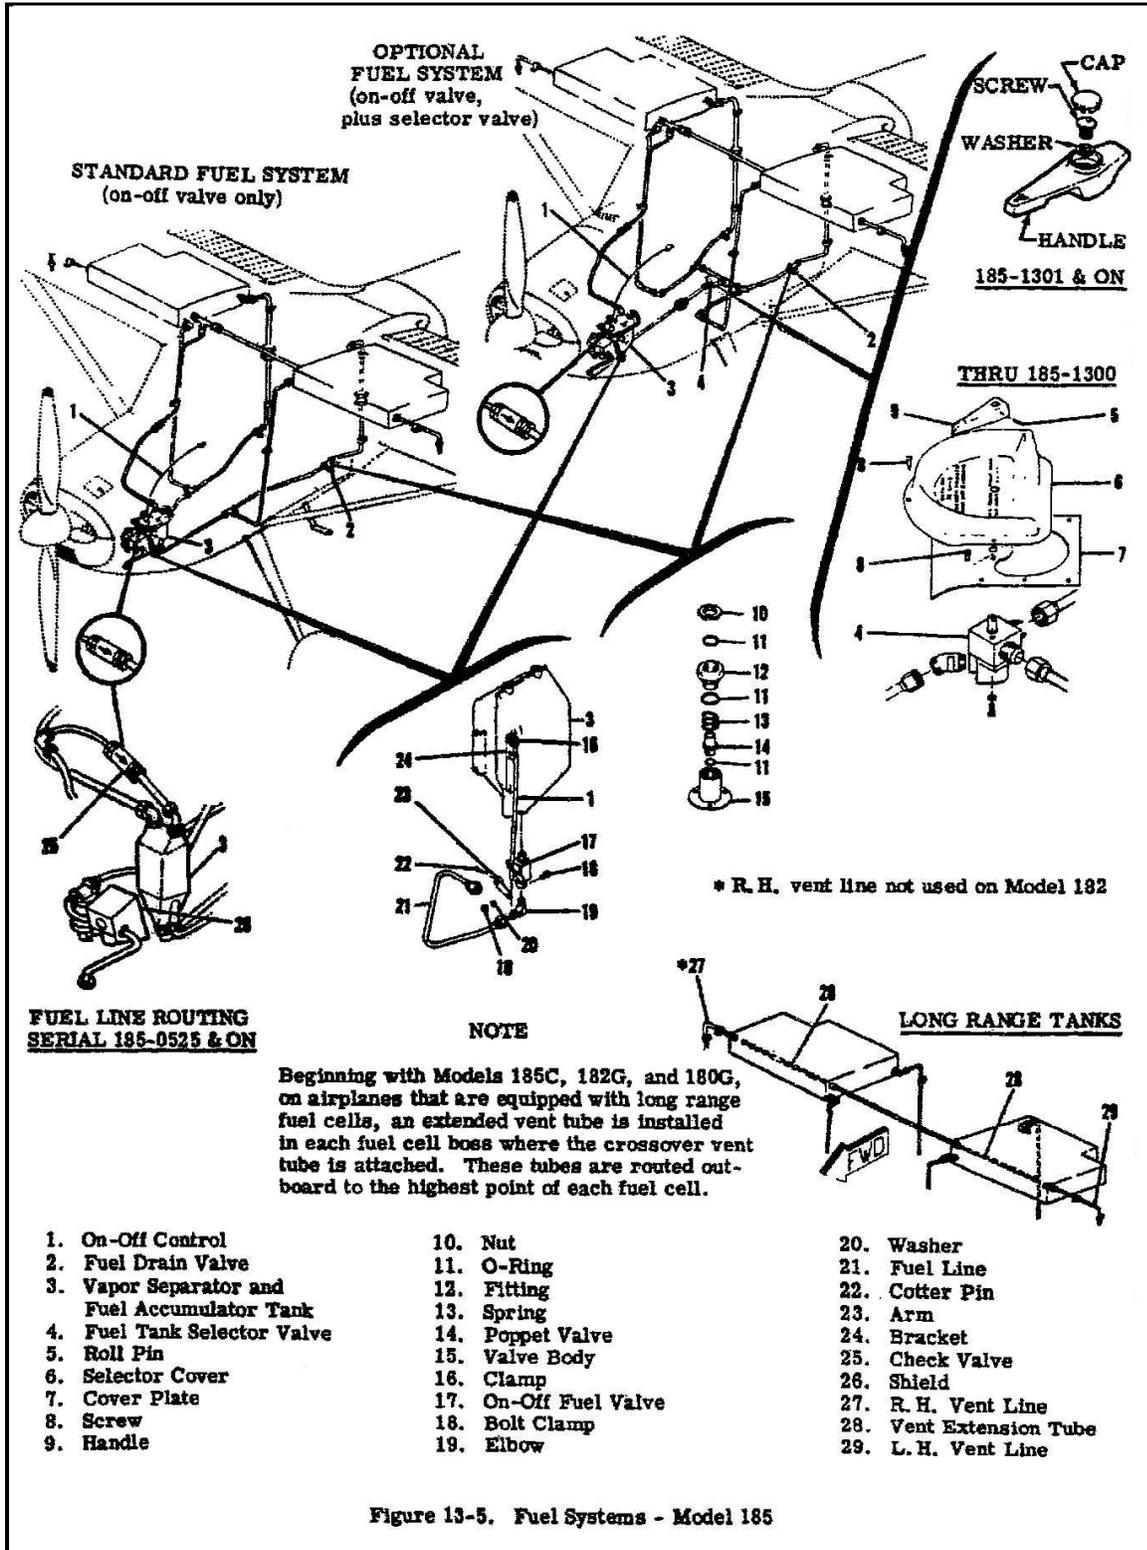
Annexe A – Schéma du circuit carburant

Les réservoirs de carburant sont raccordés par un tuyau de mise à l'air libre assurant une évacuation vers l'extérieur par une conduite située dans l'intrados de chaque aile (voir l'annexe A). Le déversement de carburant dans le tuyau de raccordement peut créer des pressions inégales dans les réservoirs et causer une vidange inégale du carburant et un déséquilibre de carburant.

Un capteur de niveau de carburant à flotteur est monté dans chacun des réservoirs, et il est relié à un indicateur de quantité de carburant situé dans le tableau de bord. L'avion n'est pas équipé d'un système ou d'un voyant d'avertissement de bas niveau de carburant. Le carburant s'écoule par gravité dans des conduites d'alimentation reliées aux coins inférieurs avant et arrière de chacun des réservoirs d'aile. Les conduites d'alimentation en carburant sont raccordées à un accumulateur monté sur la cloison pare-feu, sous le tableau de bord. Le carburant contenu dans l'accumulateur s'écoule ensuite dans un robinet d'arrêt du carburant, un filtre à carburant et une conduite de dérivation de la pompe à carburant électrique d'appoint (lorsqu'elle ne fonctionne pas), vers la pompe à carburant entraînée par le moteur. La pompe à carburant électrique d'appoint comprend deux vitesses de fonctionnement (positions « HI » et « LO »), et elle est habituellement utilisée pour le démarrage du moteur ou la purge de vapeurs. La position « HI » est habituellement utilisée en cas d'urgence, notamment en cas de perte de puissance du moteur.

5. Au cours du vol, il s'est produit un déséquilibre quant à la quantité de carburant dans les réservoirs. Le moteur a probablement perdu sa puissance à cause d'un manque de carburant qui s'est produit lorsque la petite quantité de carburant restant dans l'aile gauche s'est déplacée et ne pouvait plus atteindre les conduites d'alimentation du réservoir gauche pendant le virage à faible inclinaison vers la droite.

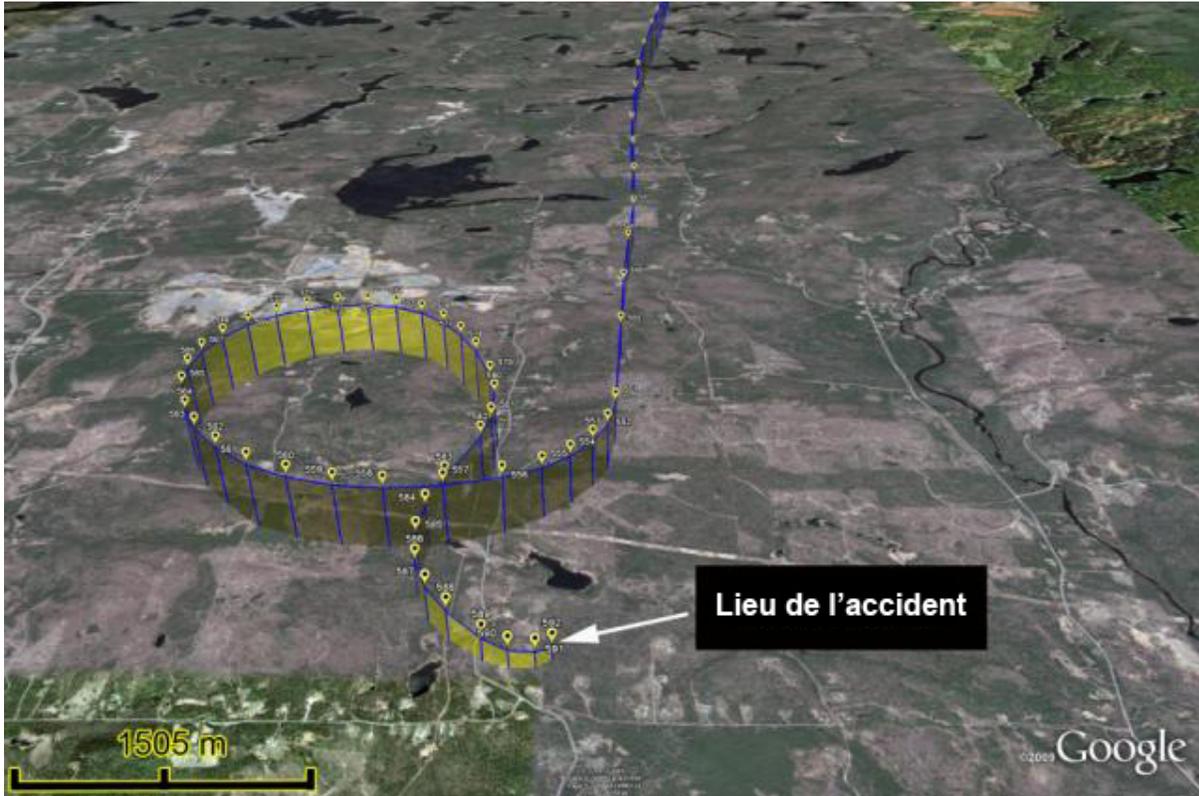
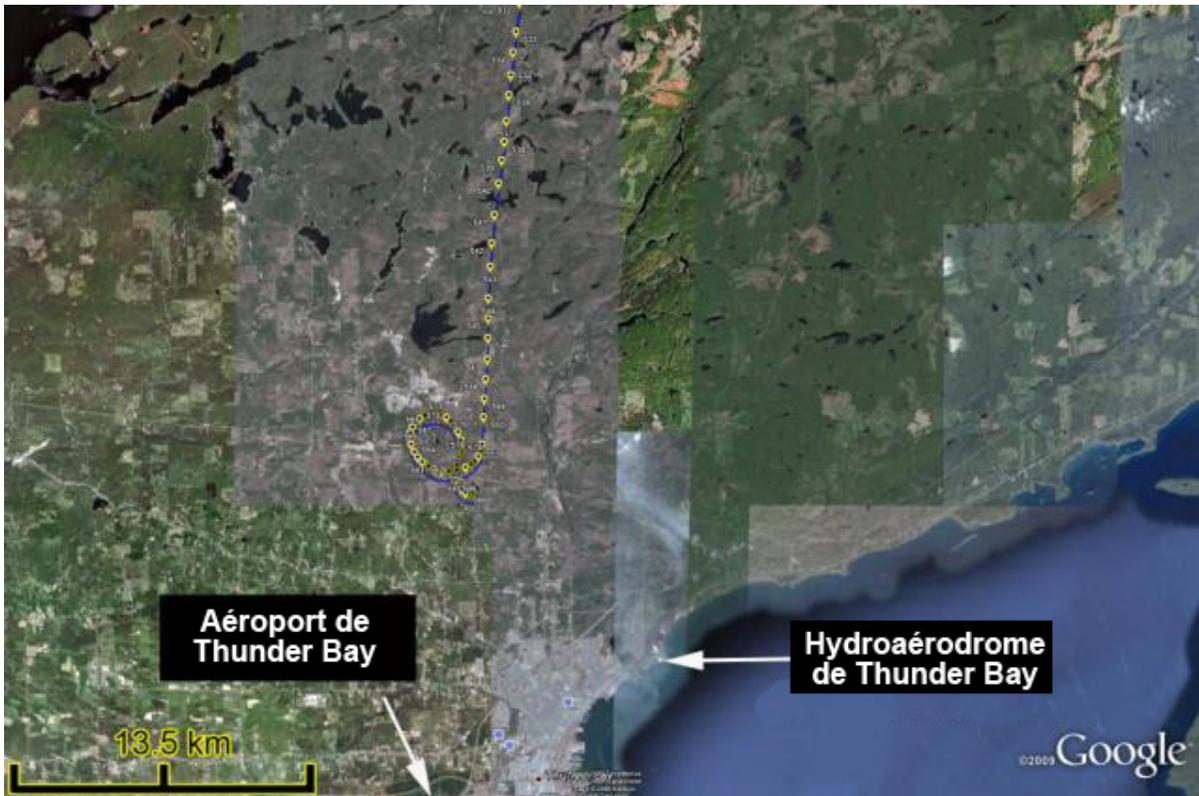
*Annexe B – Trajectoire de vol de l'avion*

Ne sachant pas s'il était autorisé ou non à entrer dans la zone réglementée, le pilote a décidé de faire un virage à faible inclinaison vers la droite<sup>7</sup> pour ne pas entrer dans la zone réglementée sans autorisation. Il a ensuite répété à la tour son intention de se poser. Alors qu'il virait depuis environ 3 minutes, à 3000 pieds asl (1700 pieds agl), le moteur a commencé à avoir des ratés et à perdre de la puissance. Les ailes de l'avion ont été mises à l'horizontale, et le pilote a exécuté de mémoire les vérifications en cas de perte de puissance moteur. Le mélange de carburant était bien plein riche et les magnétos réglées à « BOTH ». La manette des gaz a été actionnée à plusieurs reprises, mais le moteur n'a pas réagi. Le sélecteur de la pompe carburant électrique d'appont, que le manuel du propriétaire prescrivait de mettre en marche en cas de panne moteur en vol, n'a pas été placé à « ON ».

La perte de puissance du moteur s'est produite lors du virage à faible inclinaison vers la droite. Comme il n'y avait plus de carburant dans le réservoir droit, le carburant restant dans le réservoir gauche n'aurait pas été suffisant pour maintenir la puissance du moteur. Durant un virage coordonné vers la droite, le carburant utilisable du réservoir gauche serait alimenté de façon normale. Toutefois, durant un virage en dérapage vers la droite, le carburant se serait déplacé vers l'extérieur, loin d'une ou des deux conduites d'alimentation en carburant du réservoir gauche, ce qui réduit le débit de carburant vers l'accumulateur. La demande en carburant du moteur a dépassé la quantité de carburant entrant dans le réservoir de l'accumulateur, ce qui a fait baisser le niveau de carburant à un point tel qu'il n'y avait plus suffisamment de carburant pour garder le moteur en marche.
