RAPPORT D'ENQUÊTE AÉRONAUTIQUE
A10Q0070

COLLISION AVEC LE SOL

DU CESSNA 172 C-FEAR
EXPLOITÉ PAR SASAIR INC.
À L'ISLE-AUX-GRUES (QUÉBEC)
LE 19 MAI 2010

Rapport numéro A10Q0070

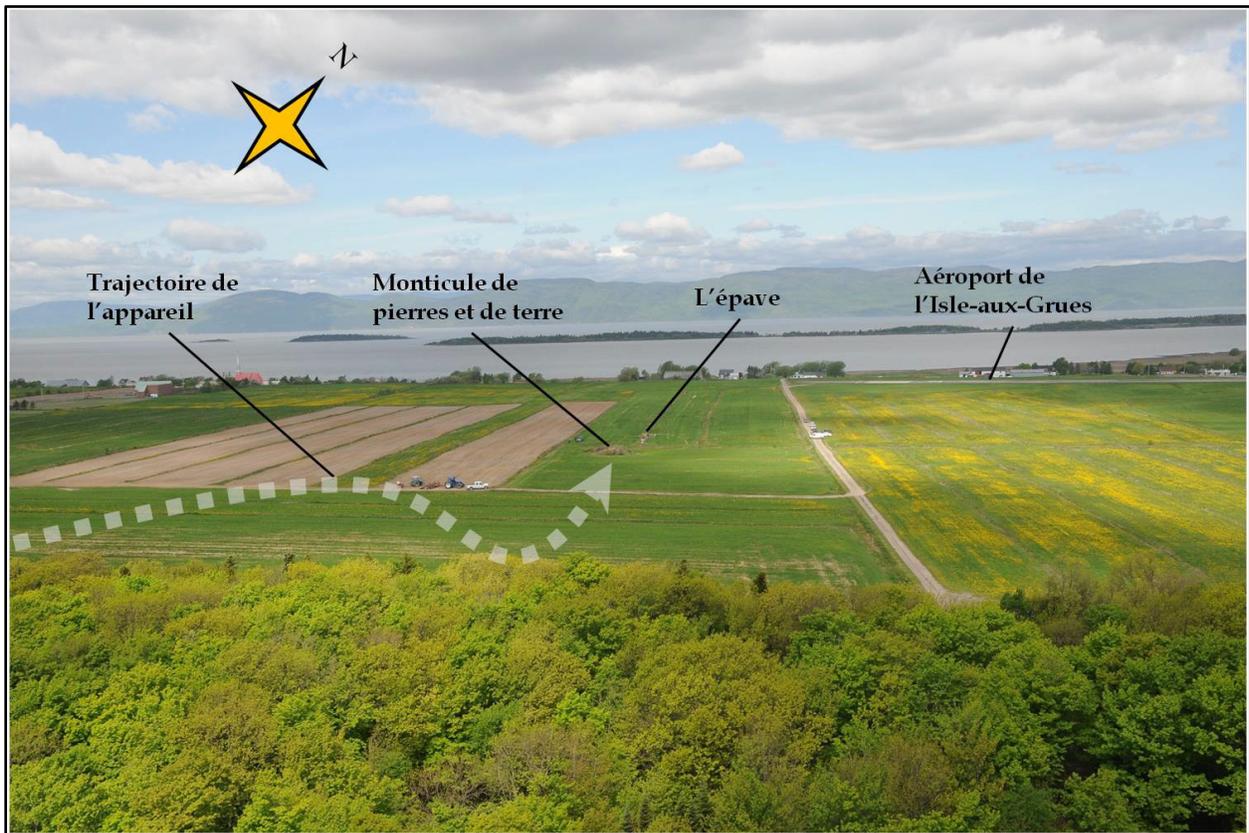
L'accident s'est produit dans un champ de luzerne. Le champ, orienté au nord-ouest, n'était pas propice à un atterrissage de précaution. La couverture végétale pouvait cacher des obstacles, sa surface était raboteuse et il contenait des sillons de labours (voir la figure 1).

L'appareil a heurté un monticule de pierres et de terre d'une hauteur de 8 pieds et d'une largeur de 30 pieds situé à quelque 2000 pieds au sud de la piste. C'était la seule élévation de terrain dans les environs de l'accident. Le monticule était partiellement recouvert d'herbe et de petits arbustes. Le Cessna 172 volait sur un cap de 325 degrés magnétiques au moment de la collision. Les premières marques d'impact indiquent que le train d'atterrissage du C-FEAR a percuté le monticule à environ 5 pieds de sa base. Les ailes étaient horizontales ou presque. Deux marques d'hélices espacées d'environ 14 pouces ont été relevées dans le monticule. Après le choc, le C-FEAR s'est en partie disloqué. L'avion a été emporté dans son élan avant de s'écraser sur le dos dans un fossé, à 255 pieds du point d'impact initial. L'impact a provoqué un incendie. On n'a relevé aucun signe de dommages liés à un incendie antérieur à l'impact.

Figure 1. Vue aérienne du site de l'accident

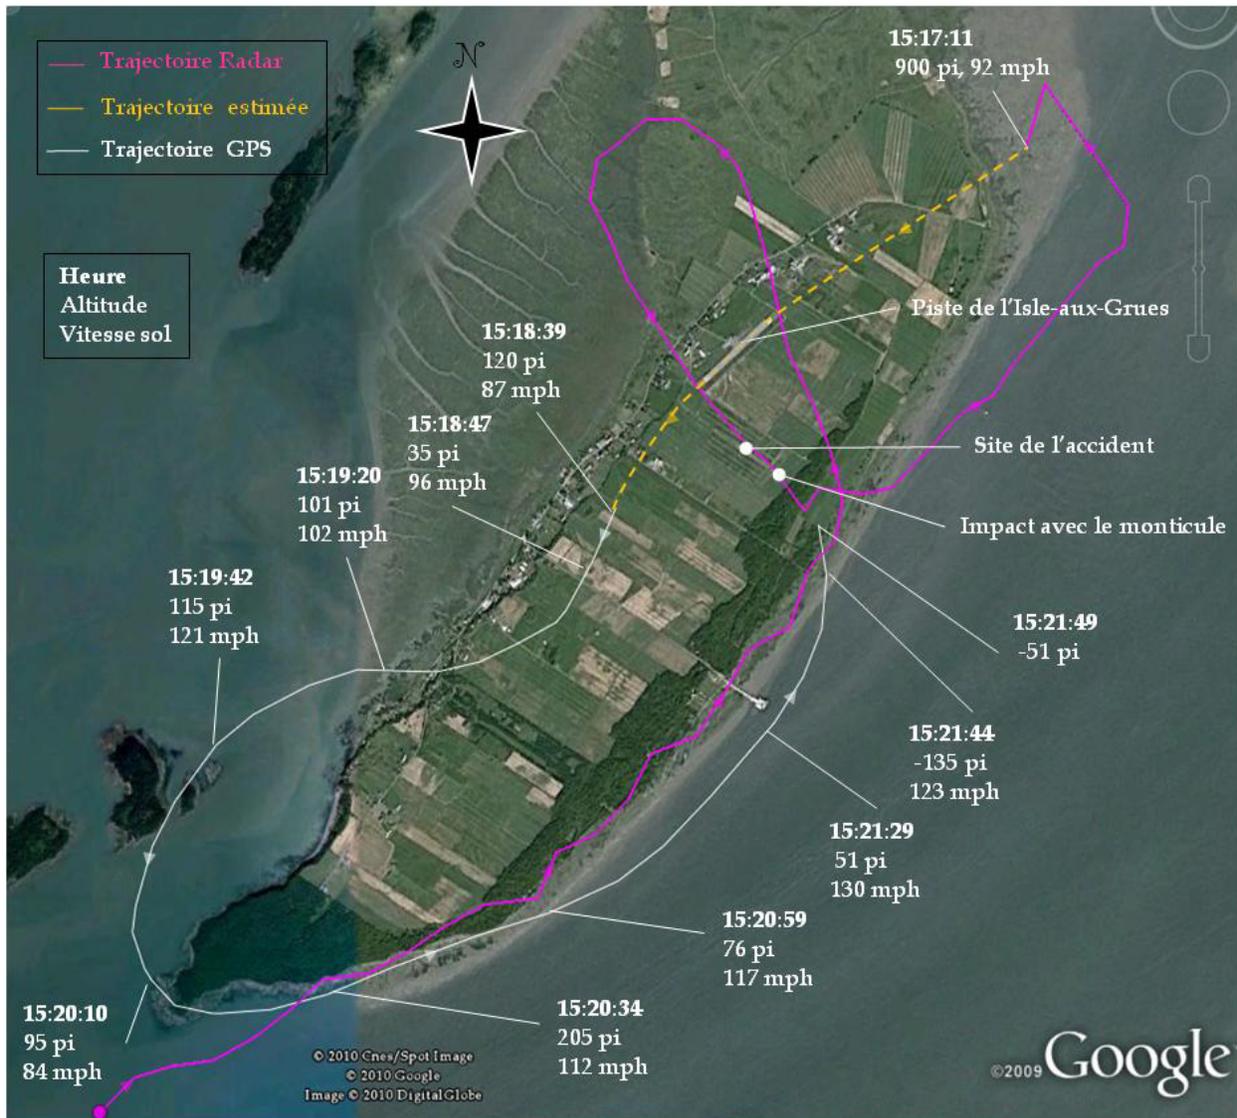
Annexe A – Trajectoire GPS et radar

L'appareil poursuit son vol en suivant la rive sud de L'Isle-aux-Grues en vue d'effectuer le circuit pour la piste 25 (voir l'annexe A, trajectoire GPS et radar)². À la hauteur de l'aéroport, le Cessna effectue une boucle au-dessus de la piste avant d'entreprendre le parcours vent arrière gauche. À environ 1 nm au nord-est du seuil de la piste, l'appareil commence le parcours de base. À 15 h 17, il disparaît de l'écran radar au moment où il amorce l'approche finale à 1 nm de la piste et 900 pieds asl.
