# RAPPORT D'ENQUÊTE AÉRONAUTIQUE A15O0188

## **Collision avec le relief**

Cessna 182H, C-GKNZ

Aéroport municipal de la région de Parry Sound  
(Ontario)

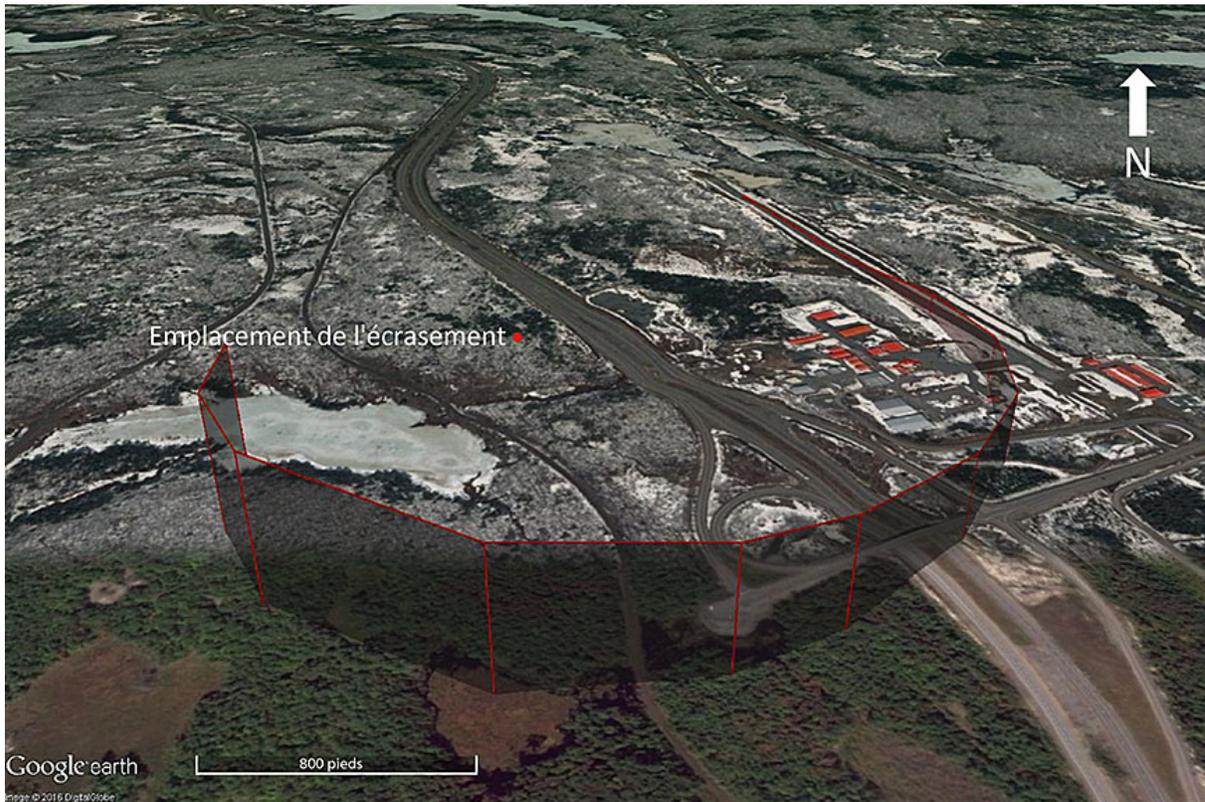
Figure 1. Trajectoire de vol déduite des données extraites du GPS (Source : Google Earth, avec annotations du BST)

Les données extraites d'un système mondial de positionnement pour navigation satellite (GPS) portatif embarqué ont montré que l'aéronef s'était positionné sur la piste 35 avant de décoller de la piste 17. L'aéronef a décollé peu avant d'atteindre la moitié de la piste, à 19 h 25 min 15 s<sup>2</sup>.

Aussitôt après son décollage, l'aéronef a amorcé un virage vers la droite en montée qui a conduit à un changement de cap d'environ 90°. À 19 h 26 min 2 s, l'aéronef a amorcé une descente tout en poursuivant le virage vers la droite sur 180° de plus. À 19 h 26 min 5 s, le GPS a cessé d'enregistrer et, peu de temps après, l'aéronef est entré en collision avec le relief (figure 1). L'aéronef a fauché des arbres en piqué avec un angle élevé d'inclinaison vers la droite avant de percuter le sol sur une pente descendante rocheuse.

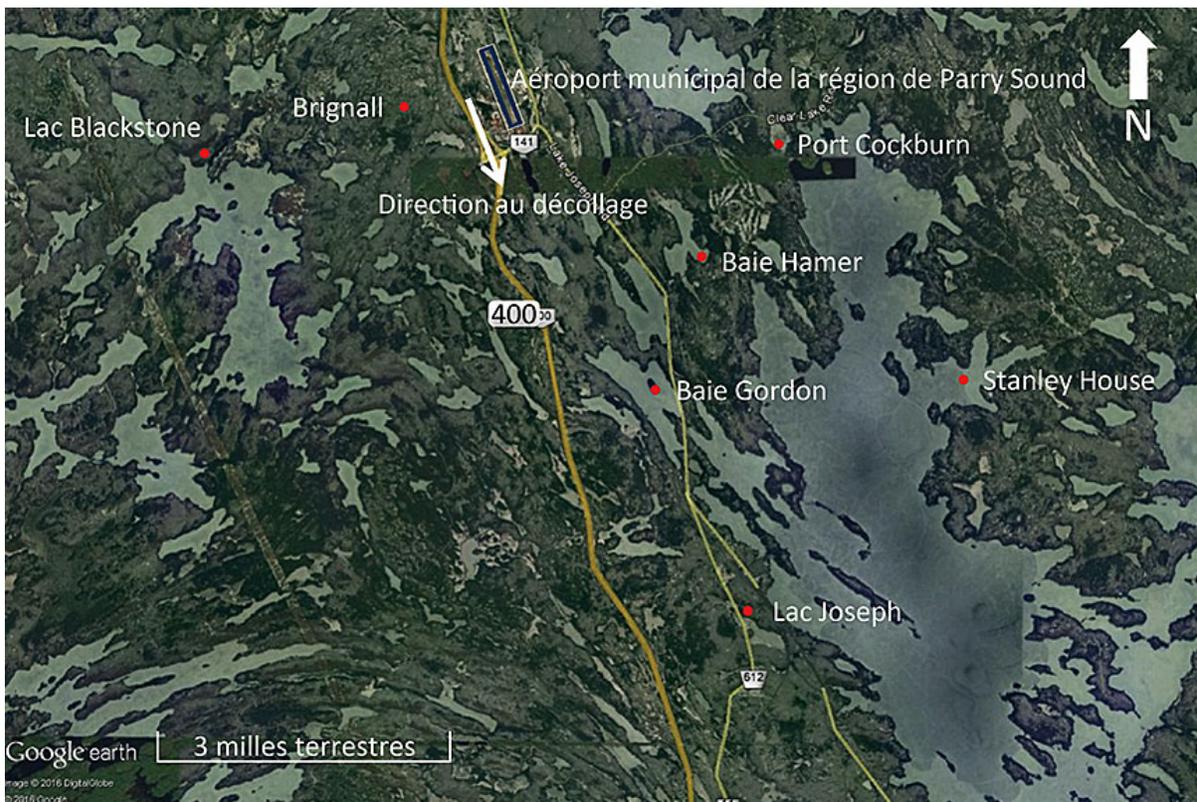
Figure 2. Aéroport de départ et environs (Source : Google Earth avec annotations du BST)

Le pilote pouvait s'attendre à voir le sud de l'aéroport éclairé par un peu de lumière artificielle (par exemple, provenant des chalets et de la circulation sur l'autoroute 400), mais la zone à l'ouest de l'autoroute 400, qui est la direction vers laquelle l'aéronef avait viré après le décollage, présentait un éclairage artificiel limité (figure 2).

La lumière ambiante produite par le dernier croissant de lune au cours de sa phase décroissante (représentant moins de 4 % de son disque visible) devait être faible<sup>6</sup>. La nouvelle lune a eu lieu le 11 novembre 2015, 2 jours après l'événement. D'autres pilotes qui étaient en vol à proximité de l'aéroport CNK4 ce soir-là ont indiqué que l'horizon n'était pas visible vers l'ouest.
