RAPPORT D'ENQUÊTE AÉRONAUTIQUE A16A0041

Défaillance du train d'atterrissage avant à l'atterrissage

Beechcraft 1900D, C-FEVA

20 avril 2016

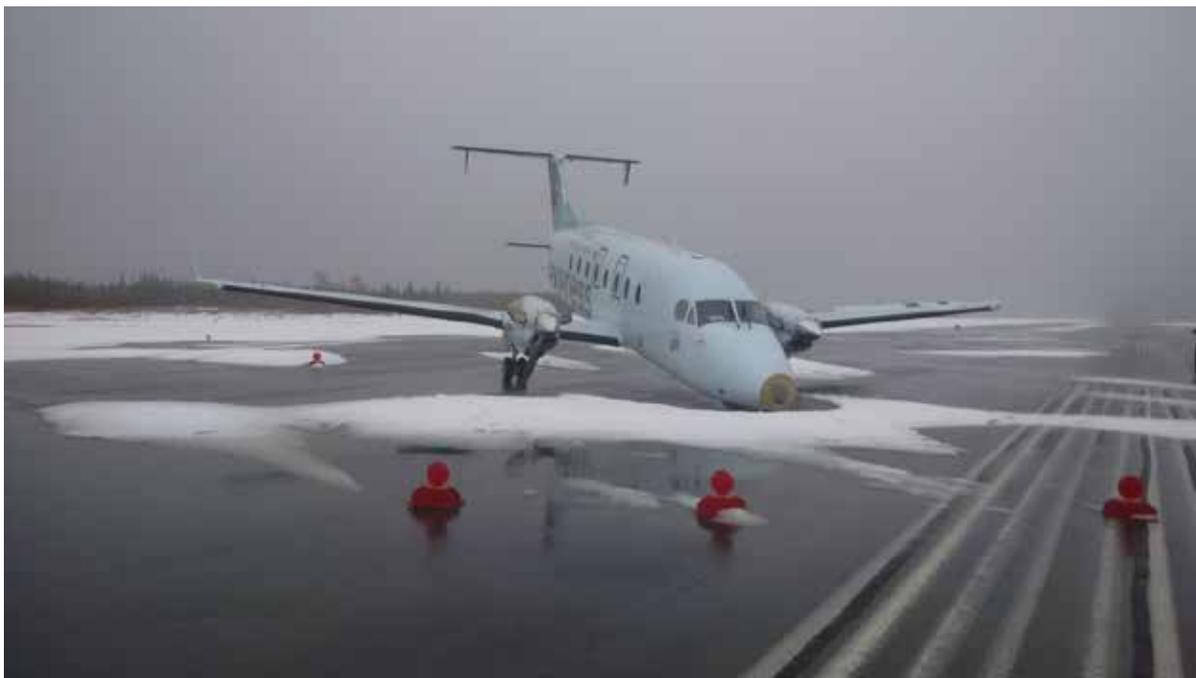
Lorsque le train d'atterrissage avant s'est affaissé (figure 2), le nez de l'aéronef a heurté une partie recouverte de neige de la piste. La force de l'impact a causé des dommages par écrasement à la partie inférieure du fuselage avant. On a également constaté des dommages par abrasion sur la partie inférieure du nez causés par la glissade de l'aéronef sur la piste.

Figure 2. Photo de l'aéronef C-FEVA le jour suivant l'événement à l'étude, montrant l'affaissement du train d'atterrissage avant

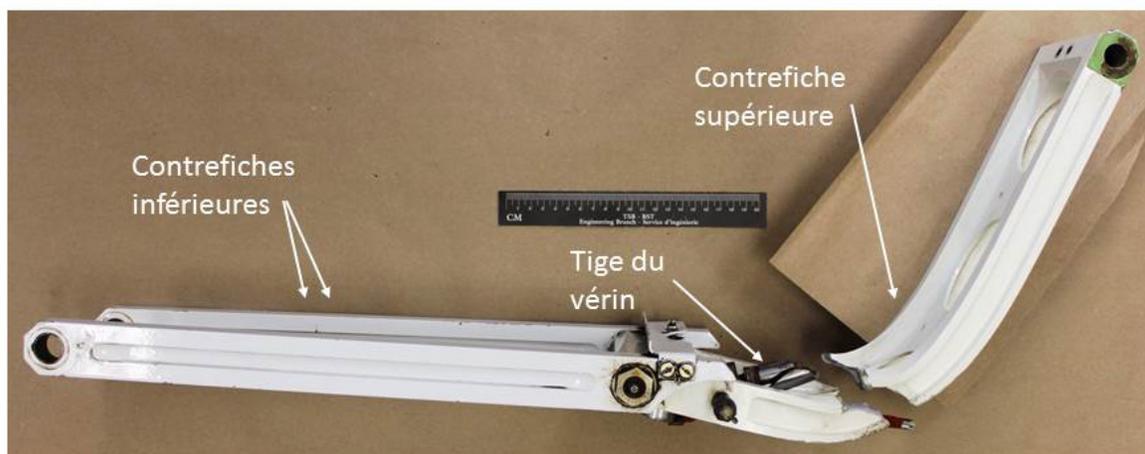
Le train d'atterrissage avant a heurté l'andain de neige compactée avant une force suffisante pour causer la rupture par surcharge de compression de la contrefiche supérieure (figure 3). La tige du vérin hydraulique a également subi une rupture par surcharge. D'autres composants du train d'atterrissage avant ont subi des dommages lorsque le train d'atterrissage avant s'est affaissé vers l'arrière.

Figure 3. Rupture de la contrefiche supérieure

Pendant l'atterrissage, le train d'atterrissage avant a heurté un andain de neige compactée, ce qui a causé l'affaissement du train d'atterrissage avant.

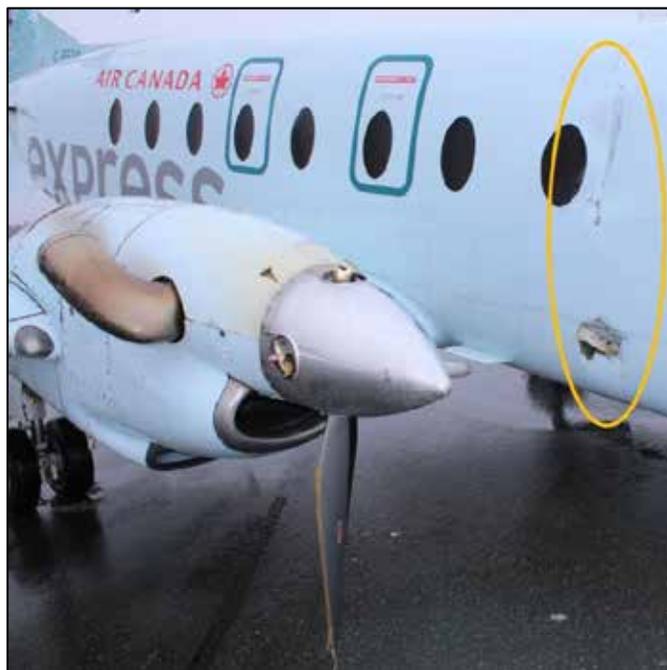
Toutes les pales qui se sont rompues ont subi une rupture par surcharge à leur emplanture. L'emplacement et la forme des ruptures correspondaient à un impact entre une pale en matériau composite et un objet. Les trois pales de l'hélice de gauche et la pale de l'hélice de droite qui se sont rompues ne présentaient pas d'égratignures dans le sens de la corde ou de dommages sur le bord d'attaque, ce qui correspond à un impact avec de la neige ou de l'eau. Les autres pales présentaient des dommages correspondant à un impact avec la piste.

Le bouclier antigivrage du côté droit du fuselage présentait d'importantes bosselures causées par les morceaux projetés des pales rompues. La bosselure supérieure a causé la rupture et le détachement de la garniture intérieure du hublot et de la cabine. Un morceau de pale a pénétré la paroi de la cabine juste au-dessus du plancher, entre les sièges 1B et 2B. Un morceau d'environ 19 pouces de l'extrémité de la pale est demeuré encastré dans le fuselage (figure 4).

Figure 4. Partie du fuselage ayant subi des dommages causés par la pale de l'hélice (encadrés)
