Bilan d'enquête de sécurité du transport aérien A16P0230

DIFFICULTÉ TEMPORAIRE RELATIVE AUX COMMANDES DE L'AÉRONEF

Blackcomb Helicopters LP
Aérospatiale AS355N (C-FELE)
Squamish (Colombie-Britannique)
30 décembre 2016

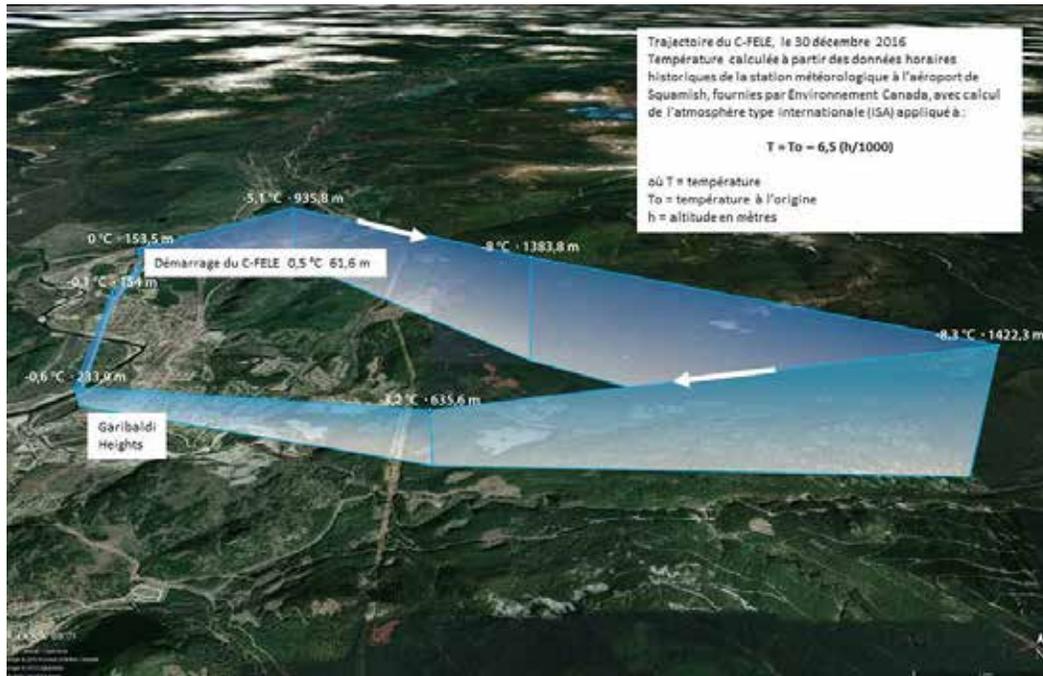
Figure 2. Illustration de la trajectoire de vol du C-FELE déterminée à partir des données du système de surveillance par satellite, montrant les changements d'élévation et de température durant le vol à l'étude

La figure 2 montre la trajectoire du vol à l'étude et les changements d'élévation et de température durant le vol.

Peu de temps après l'événement, on a soupçonné la contamination par la glace du système de commandes de vol comme source des difficultés relatives aux commandes de vol. Étant donné les paramètres indiqués au tableau 1, le Laboratoire d'ingénierie du BST a estimé le temps qu'il aurait fallu à l'eau pour geler. D'après ces résultats, l'eau mettrait de 30 à 43 minutes pour geler; dans l'événement à l'étude, l'hélicoptère s'est trouvé dans des températures inférieures à zéro pendant seulement 12 minutes.
