RAPPORT D'ENQUÊTE SUR ÉVÉNEMENT AÉRONAUTIQUE

A99A0046

PASSAGER BLESSÉ LORS DE SA DESCENTE DE L'AVION

BOEING 767-200, C-FBEM

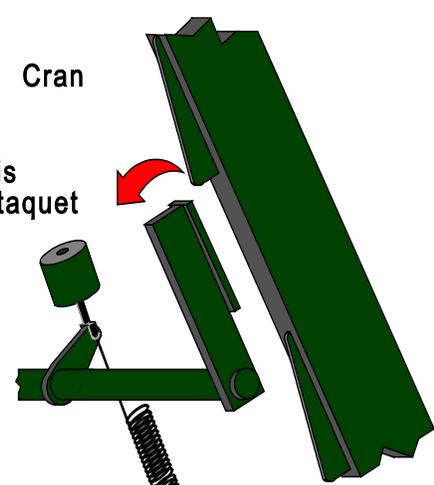
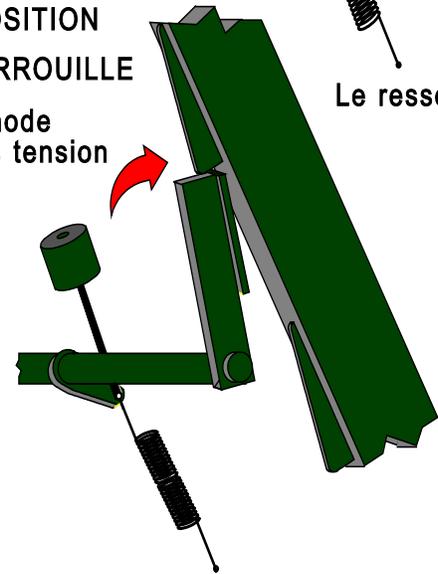
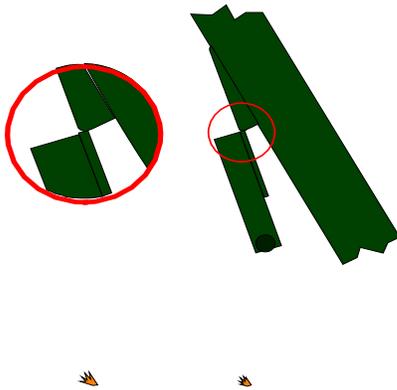
**Le solnode est mis sous tension. Le taquet libre la crmaillre,,**

**Liaison avec le taquet situ de l'autre cot du vhcule.**

**POSITION  
VERROUILLE**

**Solnode  
hors tension**

**Le ressort sallonge.**

Le dispositif de verrouillage a été soumis à une batterie d'essais après l'accident. Lors d'environ la moitié de ces essais, le taquet ne s'est pas enclenché ou ne s'est enclenché que partiellement. Lors des essais où le taquet ne s'est enclenché que partiellement, la partie supérieure de la passerelle est restée en place un court moment puis, le taquet glissant hors du cran, la passerelle s'est abaissée. Lors des essais où le taquet ne s'est pas enclenché dans le cran, la passerelle a immédiatement commencé à s'abaisser.

L'examen visuel du dispositif de verrouillage, afin de vérifier qu'il était bien enclenché, était difficile car le taquet, le cran et toutes les pièces alentours étaient peintes d'un même vert foncé et parce qu'une petite entretoise, qui avait été ajoutée sur ce véhicule afin de maintenir le panneau latéral de la passerelle, gênait l'examen du taquet.

Le dispositif de verrouillage utilisé pour maintenir en place la partie supérieure de la passerelle est un mécanisme relativement simple. Le taquet qui empêche la passerelle de redescendre est maintenu enclenché dans la crémaillère par un ressort et en est dégagé par la mise sous tension d'un solénoïde. Lors de l'événement, le taquet ne s'était que partiellement enclenché dans la crémaillère et, après le passage de plusieurs passagers sur la passerelle et il a glissé; n'étant plus bloquée, la passerelle est descendue et s'est éloignée de l'appareil. Que cette défaillance ait été due à une faiblesse du ressort, à un blocage mécanique du dispositif ou à une combinaison de ces deux facteurs, le fait demeure que le mécanisme de verrouillage ne fonctionnait pas correctement.

- Une inspection complète de toutes les passerelles amovibles d'Air Canada a été entreprise dans les 48 heures suivant l'accident. Tous les taquets ont été repeints dans des couleurs opposées à celles des pièces environnantes afin qu'il soit plus facile de vérifier leur position et les entretoises ont été déplacées afin de ne pas gêner l'examen du taquet. Toutes les passerelles ont été soumises à un plan de suivi hebdomadaire afin de s'assurer que toutes les inspections sont effectuées en temps voulu.
- La compagnie a transmis les détails de l'accident à l'Association du transport aérien du Canada, à l'Association du transport aérien international et à l'Air Transportation Association of America.
