RAPPORT D'ENQUÊTE MARITIME

M01L0112

VOIE D'EAU IMPORTANTE

À BORD DU DRAGUEUR DE PÉTONCLES *ALEX B. 1*

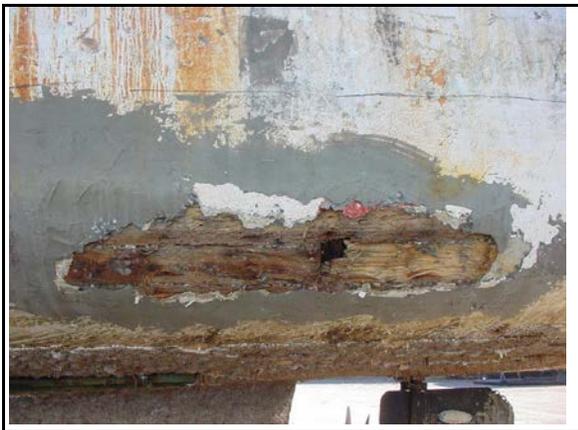
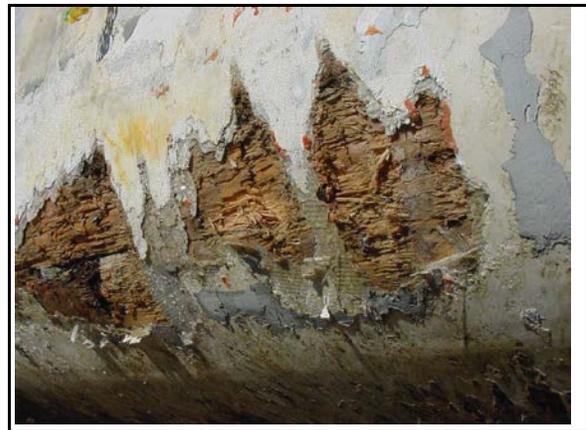
De chaque côté de la coque sous la ligne de flottaison à la hauteur de la cambuse, l'enduit de fibre de verre recouvrant la coque en bois était sévèrement avarié. La brèche dans l'enduit exposant le bois avait une superficie d'environ 125 cm de long sur 50 cm de large de chaque côté. Le bordé en bois avait des éraflures profondes démontrant l'usure produite vraisemblablement par le contact répétitif de la drague et des câbles d'acier sur la coque. Le bordé en bois sur le côté bâbord avait un trou d'un diamètre d'environ 10 cm.

L'examen du bâtiment a démontré une usure importante de la coque à la hauteur de la cambuse. Ces signes d'usure excessive se situaient à la même hauteur que les poulies de levage de drague qui étaient installées sur la potence arrière. L'enduit en fibre de verre était perforé et il y avait de profondes entailles dans le bordé en bois. Bien que la drague à pétoncles du *Alex B. 1* était un engin de pêche conventionnel, ce type d'équipement est lourd et encombrant à manipuler. Au rythme de deux fois l'heure, la drague était hissée à bord puis larguée à la mer. Par conséquent, lors de chaque manoeuvre de levage ou de largage, il y avait contact avec la coque. Afin de palier à ce frottement, on enduit la coque des bateaux de pêche d'un blindage où les engins de pêche entrent en contact avec la coque. On retrouve plusieurs types de blindage; sur les coques en acier, on ajoute des boudins en acier ou en caoutchouc; sur les coques en bois, on double le bordé en bois ou on ajoute un enduit en fibre de verre épais ou des plaques de téflon ou de caoutchouc. Chacun de ces blindages s'est avéré efficace à protéger la coque contre les contacts répétitifs de l'engin de pêche. À part de l'enduit en fibre de verre mince qui recouvrait toute la coque, le *Alex B. 1* n'était pas muni d'un blindage additionnel à la hauteur de la cambuse. En cinq mois de pêche, la coque avait été endommagée à un point tel que l'intégrité du navire et la sécurité de l'équipage étaient fortement diminuées.

1. L'examen du bâtiment a démontré une usure démesurée de la coque à la hauteur de la cambuse, dont une perforation du côté bâbord.
2. Le *Alex B. I* n'était pas gréé convenablement pour la pêche des pétoncles car il n'était pas muni d'un blindage additionnel pour protéger la coque contre les contacts répétitifs de l'engin de pêche.
3. L'intégrité des cloisons étanches du *Alex B. I* était compromise suite à une refonte du bateau.
4. Le propriétaire ne connaissait pas les principes de base de la stabilité ni la réglementation applicable aux refontes, notamment l'obligation de signaler au centre régional de la Sécurité maritime de Transports Canada les refontes susceptibles d'affecter la navigabilité du navire.

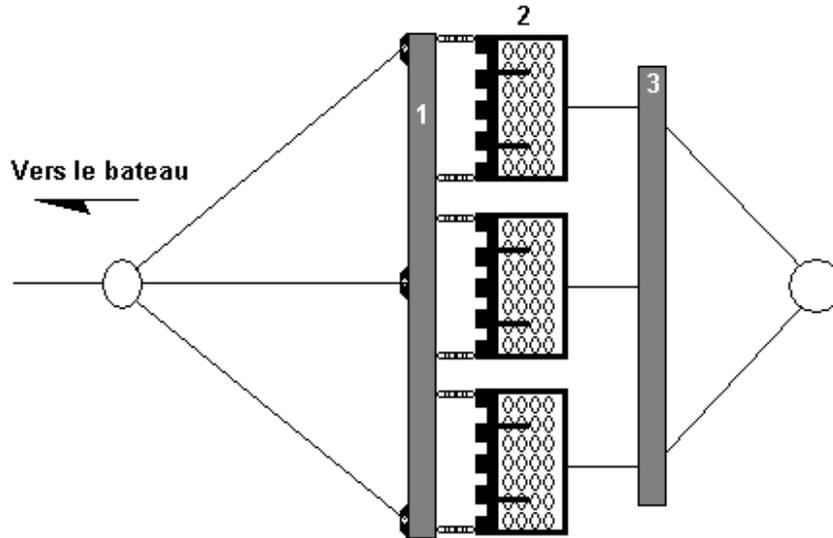
La drague à pétoncles utilisée par le *Alex B. 1* est composée de trois racles à pétoncles en acier (voir la figure 2). Les trois racles (n° 2) sont placées côte à côte et assujetties à une poutre d'acier (n° 1), laquelle est attachée à une patte d'oie et à une ligne de drague. À l'arrière des racles, on retrouve une poutre de bois (n° 3) qui sert à stabiliser le mouvement de la drague sur le fond marin.
