RAPPORT D'ENQUÊTE MARITIME

M01M0005

INCENDIE DANS LA SALLE DES MACHINES TRIBORD

À BORD DU NAVIRE DE RAVITAILLEMENT DE
PLATES-FORMES DE FORAGE EN MER ET DE SOUTIEN AUX
OPÉRATIONS DE PLONGÉE *THEBAUD SEA*

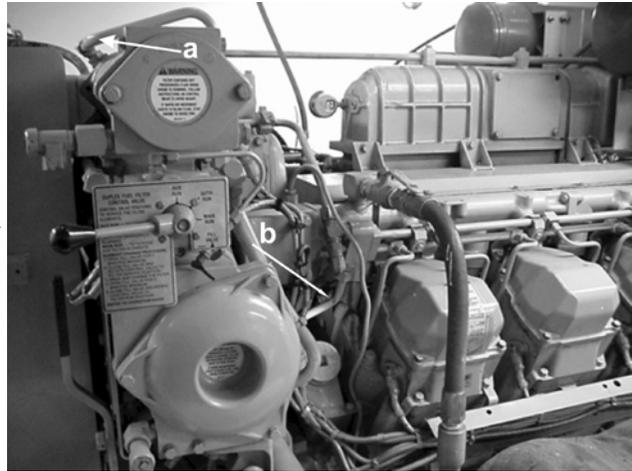
Les enquêteurs du BST ont inspecté la génératrice principale n° 4 au matin du 4 février 2001. Le logement du préfiltre à carburant couvre toute la largeur de la génératrice et se trouve un peu sur l'avant de la génératrice et sur l'arrière du collecteur d'eau douce. Le filtre à carburant secondaire couvre la moitié de la largeur de la génératrice et se trouve directement au-dessus du logement du préfiltre à carburant, du côté intérieur de la génératrice. Les inspecteurs ont découvert le robinet de sélection carburant dans la position « MAIN RUN » (alimentation principale), ce qui indique que le préfiltre à carburant était en service au moment de l'événement. Directement à l'arrière des logements du préfiltre et du filtre à carburant secondaire, on trouve les culasses des cylindres, un refroidisseur d'air de suralimentation et les collecteurs d'échappement dotés d'un bouclier thermique. Les deux collecteurs d'échappement, qui atteignent des températures de l'ordre de 1 150 °F (620 °C), se trouvent à environ 60 cm de la conduite d'alimentation en carburant qui s'est brisée.

La partie de la génératrice qui se trouve au droit des filtres à carburant, le collecteur d'eau douce et les culasses situées à l'avant du moteur étaient carbonisées et couverts de suie et de débris tombés à travers le treillis situé au-dessus. On a relevé un secteur de « combustion propre » situé directement au-dessus des filtres à carburant, au droit des sections tordues du treillis d'acier. Des dépôts de suie huileuse indiquaient que du carburant s'était écoulé sur l'avant de la génératrice.

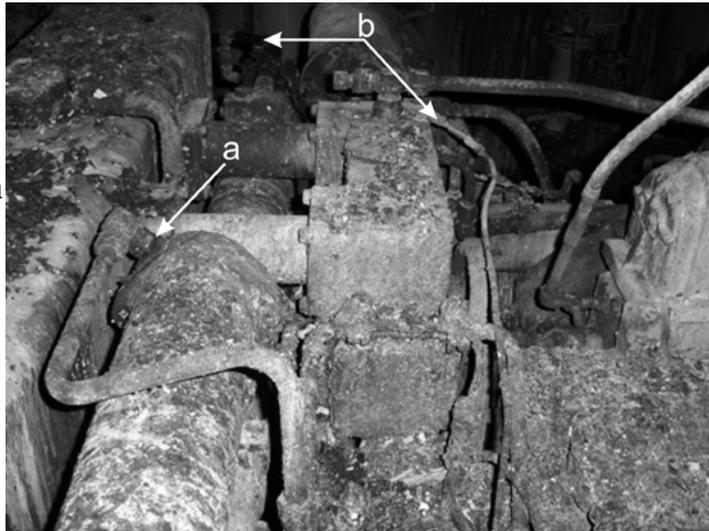
L'observation des marques de la suie, des pièces carbonisées et des dégâts causés à la génératrice indique que le feu a fait rage derrière le collecteur d'eau douce de la génératrice, et s'est propagé vers l'arrière en direction des collecteurs d'échappement placés entre les rangées de cylindres.

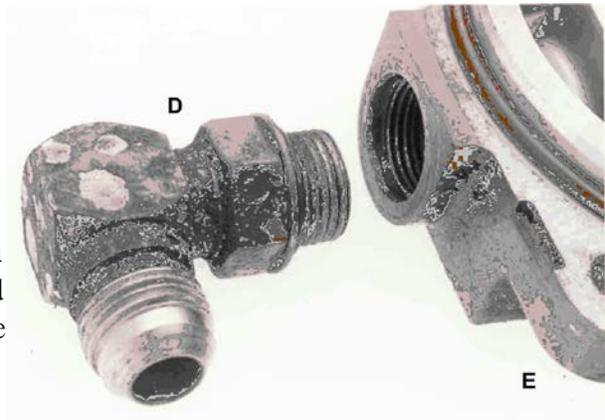
L'inspection du filtre à carburant secondaire a révélé que le coude à sortie latérale de la conduite de carburant s'était séparé partiellement du couvercle. À cause de cette séparation, un joint torique, qui se trouve normalement à l'intérieur du couvercle d'extrémité du filtre à carburant et est normalement complètement caché, était bien visible. Quand on a retiré la conduite d'alimentation secondaire de la génératrice, on a relevé des dommages étendus aux filets du raccord coudé et du couvercle d'extrémité.

- La séparation du raccord coudé à 90° a été causée par une usure étendue des filets du raccord coudé et des filets internes du couvercle d'extrémité du filtre à carburant. L'usure en question a probablement résulté d'un serrage insuffisant ou du desserrage du contre-écrou. Le manque de serrage initial du raccordement entre les filets droits du raccord et les filets légèrement coniques du couvercle a dû faciliter le mouvement relatif des filets sous l'effet des vibrations engendrées par le fonctionnement normal de la génératrice. Il semblerait que le combustible qui a alimenté le feu se soit écoulé en fuyant entre les filets altérés.

- On croit que le tuyau de carburant qu'on a retrouvé détaché des autres raccords s'est brisé après que le feu eut brûlé pendant un certain temps.

On a déplacé les interrupteurs de pression de carburant de façon qu'il ne soit plus nécessaire de faire passer une conduite de carburant sous pression près du collecteur d'échappement.

On a installé des pare-éclaboussures sur les filtres à carburant pour faire en sorte que le carburant soit dévié vers le fond de cale si une fuite de carburant se produit.
