RAPPORT D'ENQUÊTE MARITIME
M02C0011

HEURT VIOLENT

DU FEU 82

PROGRESS / PITTS CARILLON

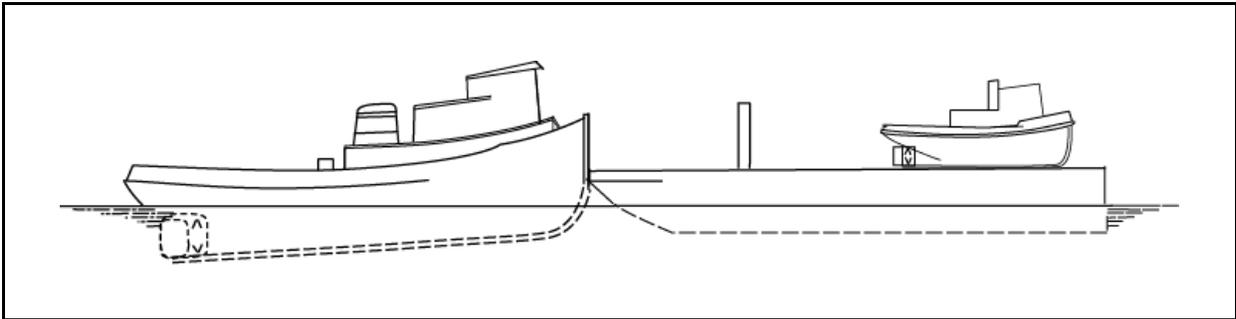
À 21 h 5, heure avancée de l'Est (HAE)² le 20 avril 2002, le remorqueur *Progress*, poussant le chaland *Pitts Carillon*, appareille de Montréal à destination de Hamilton (Ontario). La partie avant du remorqueur avait été fixée à la partie avant (étrave inclinée) du chaland, de sorte que la partie arrière verticale du chaland forme le bord d'attaque de l'ensemble (voir figure 1). En route, le capitaine constate que l'ensemble remorqueur-chaland avance à la vitesse anormalement lente d'à peine 4 nœuds à l'allure en avant toute.

Figure 1. Configuration du remorqueur *Progress* et du chaland *Pitts Carillon* au départ de Montréal.

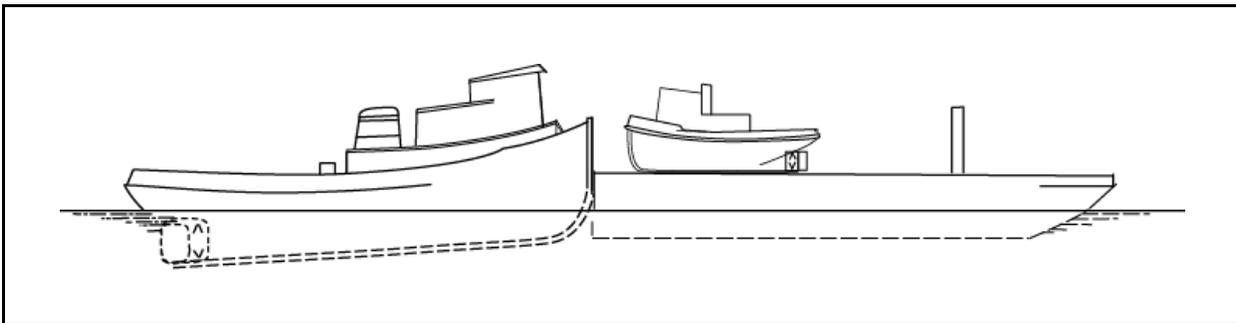
À 1 h 30 le 21 avril 2002, l'ensemble remorqueur-chaland s'amarre au mur d'approche à Côte-Sainte-Catherine. L'équipage se repose jusqu'aux environs de 5 h puis, à 5 h 30, entreprend de détacher l'ensemble pour le repositionner de façon à fixer la partie avant du remorqueur contre la partie arrière du chaland (voir figure 2). Après ces opérations, des préoccupations sont exprimées quant à la solidité de l'arrimage des navires et à la nécessité de gardes montantes supplémentaires pour pouvoir naviguer en toute sécurité. Le capitaine ne juge pas qu'il est nécessaire de tendre des gardes montantes supplémentaires. Cependant, lorsque l'ensemble s'arrêtera plus tard durant la traversée dans la Voie maritime, des gardes montantes supplémentaires seront utilisées.

Figure 2. Après le repositionnement des bâtiments.

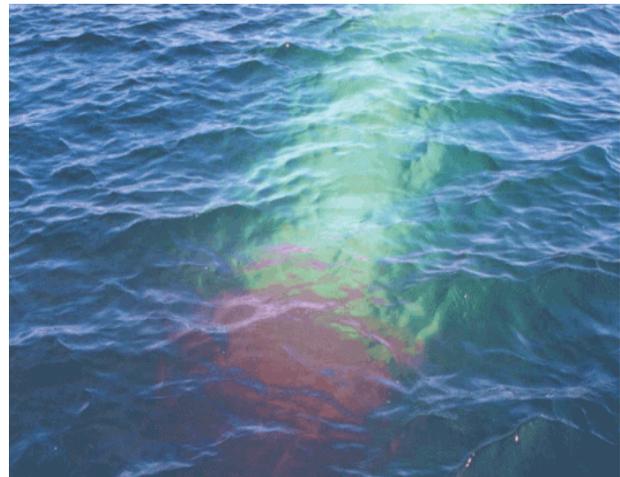
Le feu 82 a été désarçonné de sa base en béton et est resté submergé. (Voir photo 4.)

Photo 4. Le feu 82 sous l'eau après l'accident.

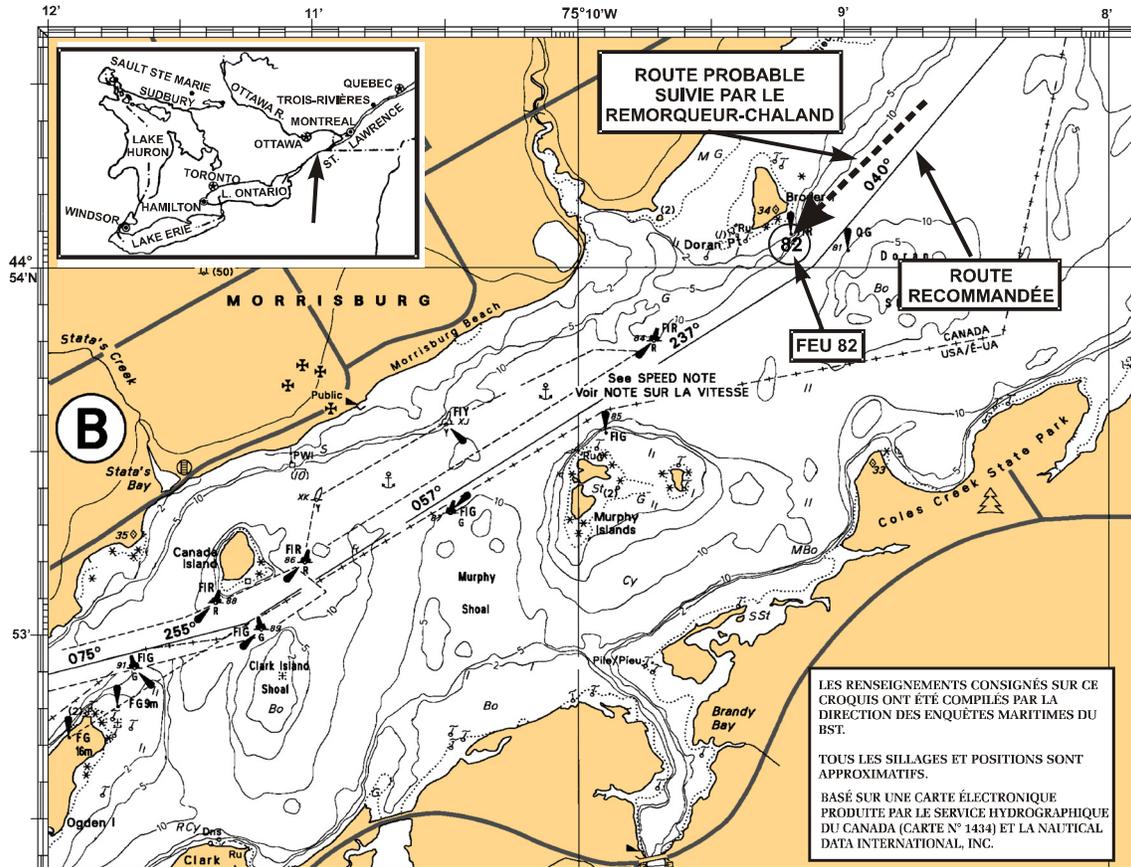
Annexe A – Croquis des lieux de l'événement

Vers 22 h 30, le capitaine se trouve dans sa cabine et l'ensemble s'approche de l'île Broder. On entend alors deux bruits de heurts successifs et le remorqueur tire brutalement à bâbord. L'ensemble remorqueur-chaland vient de heurter le feu 82 et poursuit sa route au-dessus de l'aide à la navigation submergée. (Voir annexe A – Croquis des lieux de l'événement.)
