RAPPORT D'ENQUÊTE MARITIME
M03N0050

INCENDIE SUR LE PONT-GARAGE

À BORD DU TRAVERSIER ROULIER À PASSAGERS
JOSEPH AND CLARA SMALLWOOD
À 8 MILLES MARINS AU SUD DE
PORT AUX BASQUES (TERRE-NEUVE ET LABRADOR)
LE 12 MAI 2003

Rapport numéro M03N0050

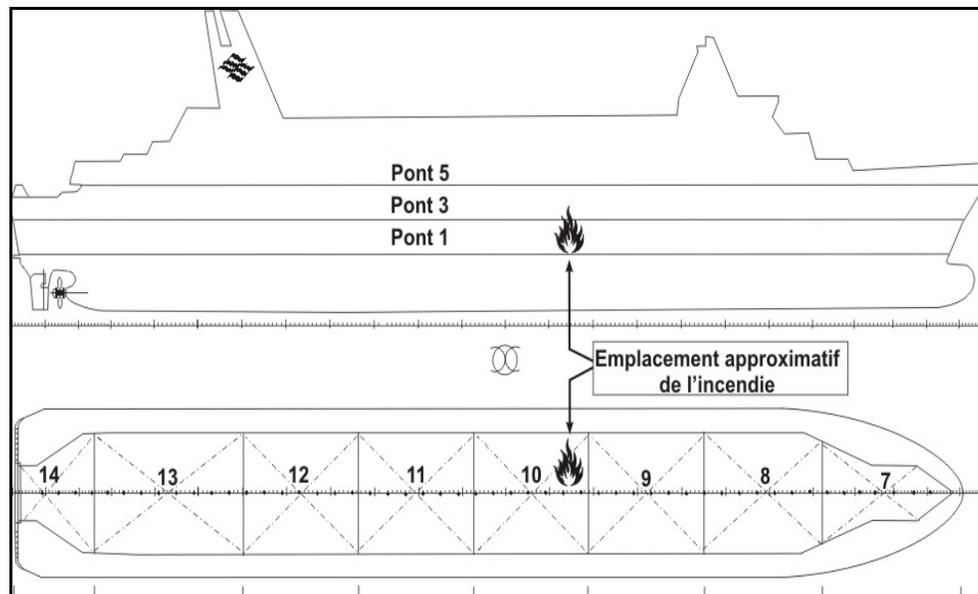
Figure 1. Pont 1 – Zones du système de rideau d'eau et emplacement de l'incendie

poste de commande d'urgence où il actionne le système de rideau d'eau pour la zone 7. Il est 23 h 22. Peu après, les zones 8 et 9 sont activées, mais il est rapidement déterminé que l'incendie touche vraisemblablement les zones 9 et 10. Donc, la zone 10 est activée et la zone 8, isolée.

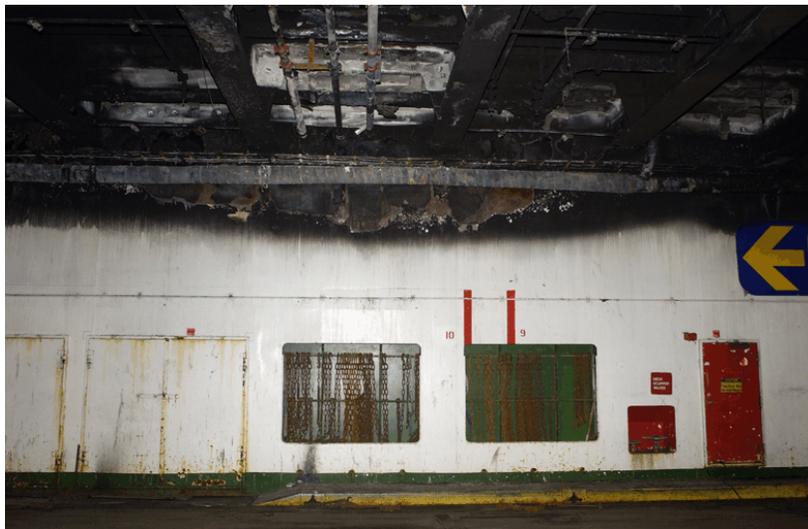
- Le bordé de pont a été déformé sur quelque 40 m² au-dessus du lieu d'origine de l'incendie.
- L'isolation thermique a été endommagée sur quelque 40 m².
- Divers appareils électriques (par exemple, luminaires, détecteurs de chaleur, annonceurs et filage connexe) ont été endommagés.
- Diverses aires internes et externes ont été endommagées par la fumée.

Photo 2. Avaries au plafond

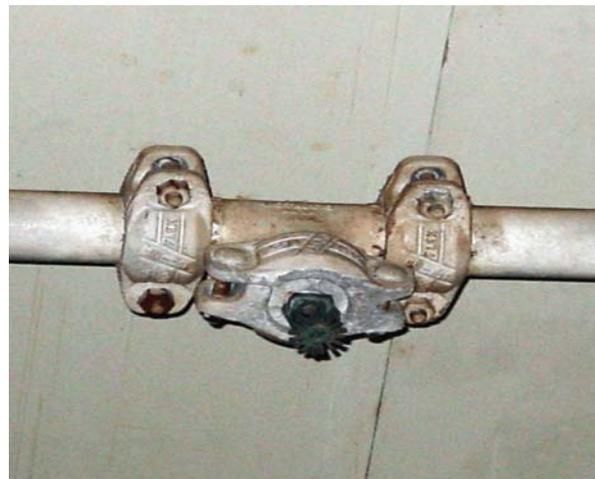
Photo 3. Tête de pulvérisation du système de rideau d'eau

La fonction principale du système de rideau d'eau consiste à contenir et contrôler l'incendie ainsi qu'à refroidir pour permettre à l'équipage de mieux lutter contre l'incendie. Dans l'événement à l'étude, le système de rideau d'eau à bord du *Joseph and Clara Smallwood* a permis de limiter l'incendie au dessous des trois véhicules touchés.

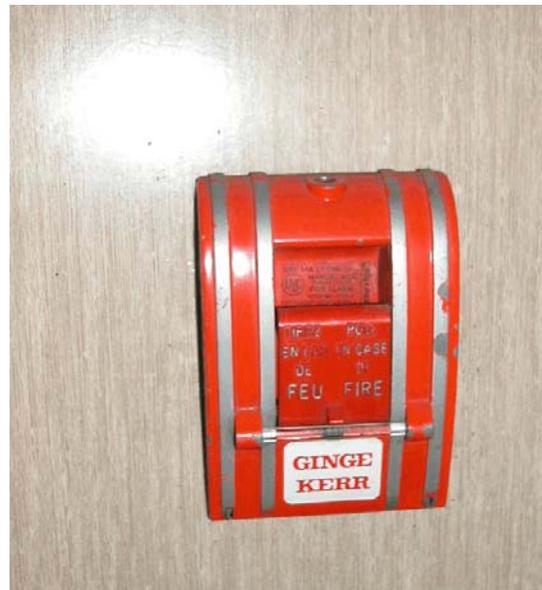
Les dispositifs d'alarme manuels du *Joseph and Clara Smallwood* exigent que l'utilisateur abaisse un levier pour envoyer un signal de pré-alarme à la passerelle. Rien n'indique à l'utilisateur si le signal a bien été transmis jusqu'à ce qu'un officier de pont décide de déclencher l'alarme ou que l'alarme soit déclenchée automatiquement après le délai prédéterminé.

Les membres d'équipage ne comprenaient guère ce qui devait se produire lorsqu'un dispositif d'alarme manuel était activé. Certains savaient que l'alarme résonnerait d'abord uniquement sur la passerelle; certains pensaient qu'une alarme sonore suivrait immédiatement; d'autres n'en savaient rien. Les exercices d'incendie hebdomadaires ne portaient pas sur les mesures à prendre lorsqu'un incendie était découvert, comme l'activation des dispositifs d'alarme manuels. Selon le déroulement habituel des exercices, le capitaine décidait, après discussion avec le second capitaine principal, de l'endroit où l'exercice aurait lieu. L'alarme d'incendie était alors activée à cet endroit, par un membre désigné de l'équipage. Il s'agissait de

Photo 4. Exemple typique d'un dispositif d'alarme manuel

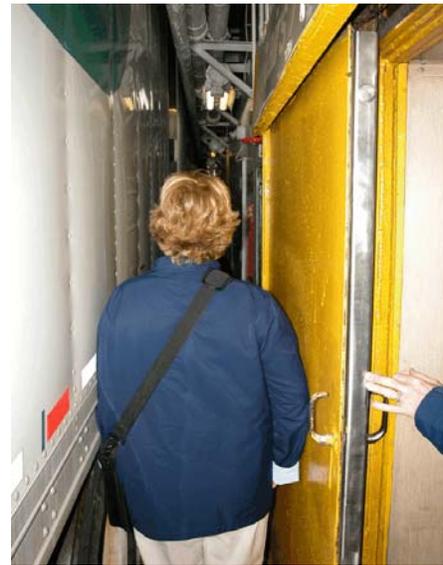
Le pont-garage 1 pouvait recevoir six voies de camions à semi-remorque. Lorsque le navire était pleinement chargé, la distance entre les véhicules des voies adjacentes pouvait être réduite à 30 cm.

Photo 5. Espacement typique entre les véhicules et le périmètre du pont

Durant l'événement, une épaisse fumée noire a limité la visibilité, et l'espace restreint entre les véhicules a fait en sorte qu'il était extrêmement difficile d'accéder à l'incendie. L'équipe d'incendie a aussi eu de la difficulté à manier une manche à incendie de deux pouces de diamètre sous pression, avec laquelle ils devaient se déplacer en rampant autour de remorques et sous celles-ci pour accéder au feu. Ces conditions ont augmenté à la fois le temps requis pour arriver au feu et l'effort physique requis des membres de l'équipe d'incendie. Par conséquent, l'équipage du navire n'est pas parvenu à éteindre le feu même si celui-ci avait été efficacement contenu par le système de rideau d'eau. Éventuellement, la porte arrière a été ouverte et les véhicules ont été évacués du pont. Il a ainsi été possible d'accéder plus aisément au feu, qui a alors été éteint avec l'aide de pompiers à terre utilisant leurs plus petites (1,5 pouce de diamètre) manches à incendie.

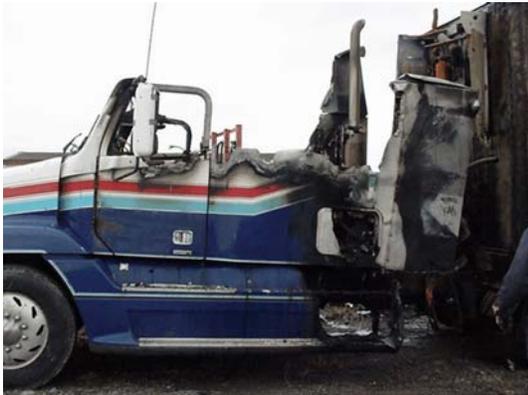
- Un camion-tracteur a été complètement détruit. Sa remorque a été fortement endommagée et sa cargaison de jus d'orange a été perdue.
- Le contenu de la remorque d'une entreprise de déménagement et d'entreposage a subi de lourds dommages.
- Une semi-remorque sans tracteur contenant des matériaux de construction a subi de lourds dommages.

Dommages causés par le feu à un tracteur

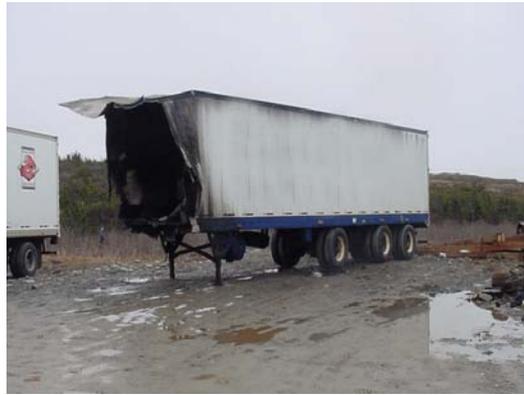
Dommages causés par le feu à une remorque

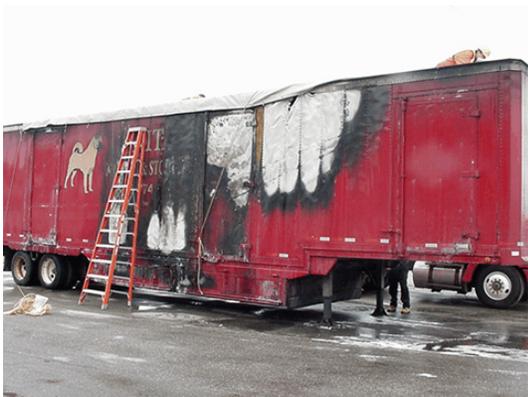
Dommages causés par le feu à une remorque de déménagement et d'entreposage

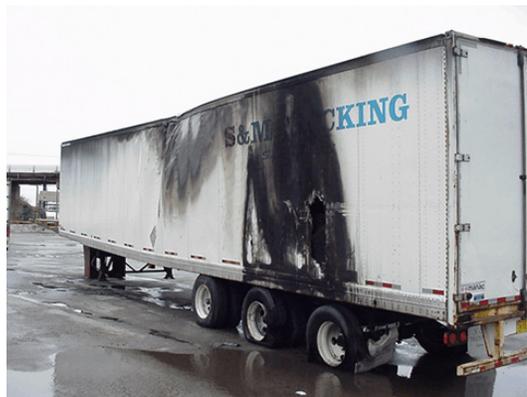
Dommages causés par le feu à une semi-remorque sans tracteur

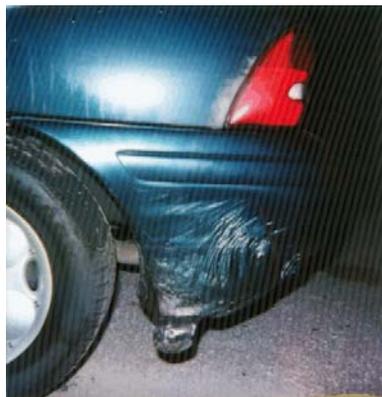
- Plusieurs autres camions à semi-remorque ont subi des dommages variables causés par la fumée et l'eau.
- Un véhicule personnel a subi des dommages causés par la chaleur à son pare-chocs arrière, son feu de signalisation arrière gauche et ses pneus arrière.

Dommages causés par la chaleur à un véhicule personnel
