**RAPPORT D'ENQUÊTE MARITIME**  
**M06N0014**

**INCENDIE DANS UNE CITERNE À CARGAISON**

**DU PÉTROLIER NAVETTE *KOMETIK***  
**DANS LA BAIE DE LA CONCEPTION SUD**  
**(TERRE-NEUVE-ET-LABRADOR)**

**LE 8 AVRIL 2006**

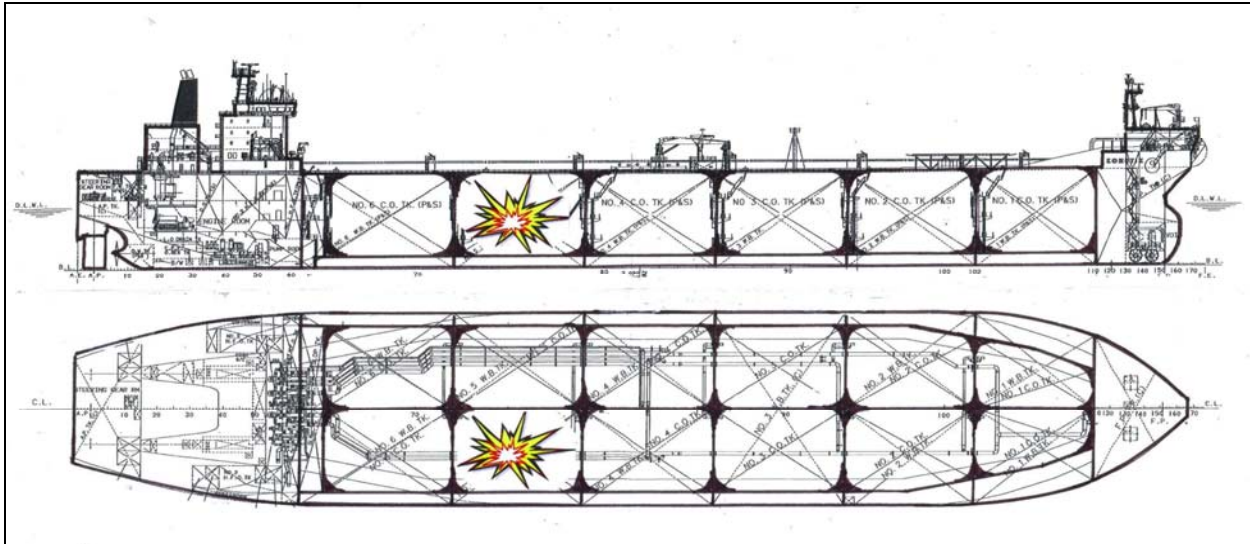
Figure 2. Disposition des citernes à cargaison

Une inspection de la citerne après l'événement a révélé la présence de résidus d'hydrocarbures qui n'étaient pas présents lors de l'inspection visuelle effectuée la veille de l'événement. La présence de ces résidus s'explique par l'ouverture et la fermeture de la vanne d'assèchement de la citerne à cargaison n° 5 tribord le matin de l'événement; cette vanne est située dans la citerne adjacente (n° 6 tribord). Ce fait a été démontré entre le 21 et le 22 avril 2006, lors d'un test effectué par la compagnie exploitante après l'événement, au cours duquel environ 1,7 m<sup>3</sup> d'eau et de cargaison de pétrole a reflué dans le puisard d'aspiration lorsque la vanne d'assèchement de la citerne à cargaison n° 5 tribord a été ouverte et fermée.

L'incendie a donc probablement éclaté lorsque les vapeurs combustibles provenant du mélange d'eau et de pétrole qui avait reflué dans le lieu de travail ont été enflammées par l'arc et les étincelles de soudage.
