RAPPORT D'ENQUÊTE MARITIME M10F0003

RENVERSEMENT ET NAUFRAGE

DU YACHT-ÉCOLE À VOILE *CONCORDIA*
À 300 MILLES AU S.-S.-E DE RIO DE JANEIRO (BRÉSIL)
LE 17 FÉVRIER 2010

Rapport numéro M10F0003

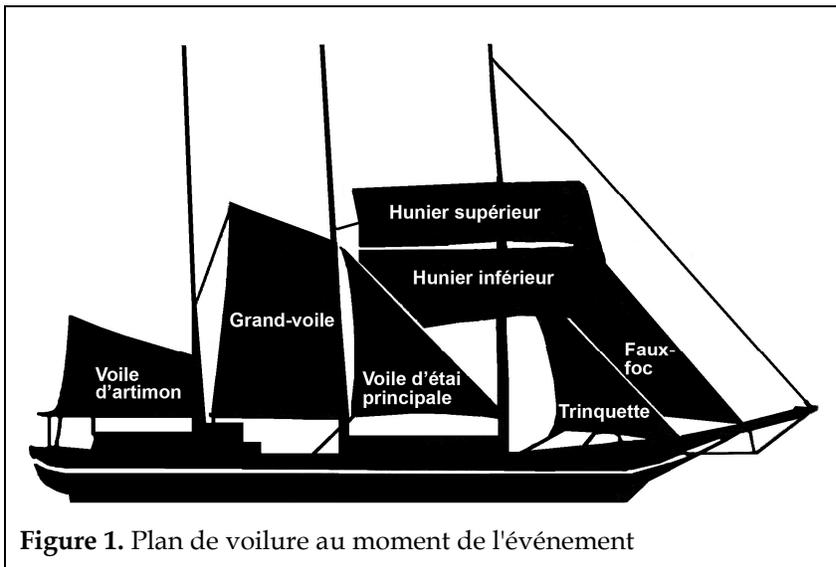
Figure 1. Plan de voilure au moment de l'événement

Le matin du 17 février 2010, en prévision des conditions météorologiques prévues, le capitaine a réduit la voilure, ce qui a fini par donner à la fin de son quart (12 h) le plan suivant : faux-foc, trinquette, huniers supérieur et inférieur, voile d'étai principale, grand-voile et voile d'artimon roulée (voir la Figure 1)¹². Le deuxième officier, qui avait le quart de 12 h à 4 h, est arrivé à son poste à 11 h 50. Au cours du changement de quart, le capitaine et le deuxième

officier ont discuté du plan de voilure et le deuxième officier a été informé que le plan établi convenait à des vents pouvant atteindre 40 nœuds. Le capitaine a demandé au deuxième officier de conserver, si possible, le vent sur l'arrière du travers et de maintenir un angle d'inclinaison confortable pour les personnes en classe. Il a aussi demandé au deuxième officier de brasser les vergues, de régler les voiles selon la direction du vent et de déborder vers bâbord, et de quitter avant tout grain de pluie. Le deuxième officier et le capitaine ont ensuite parlé des mesures à

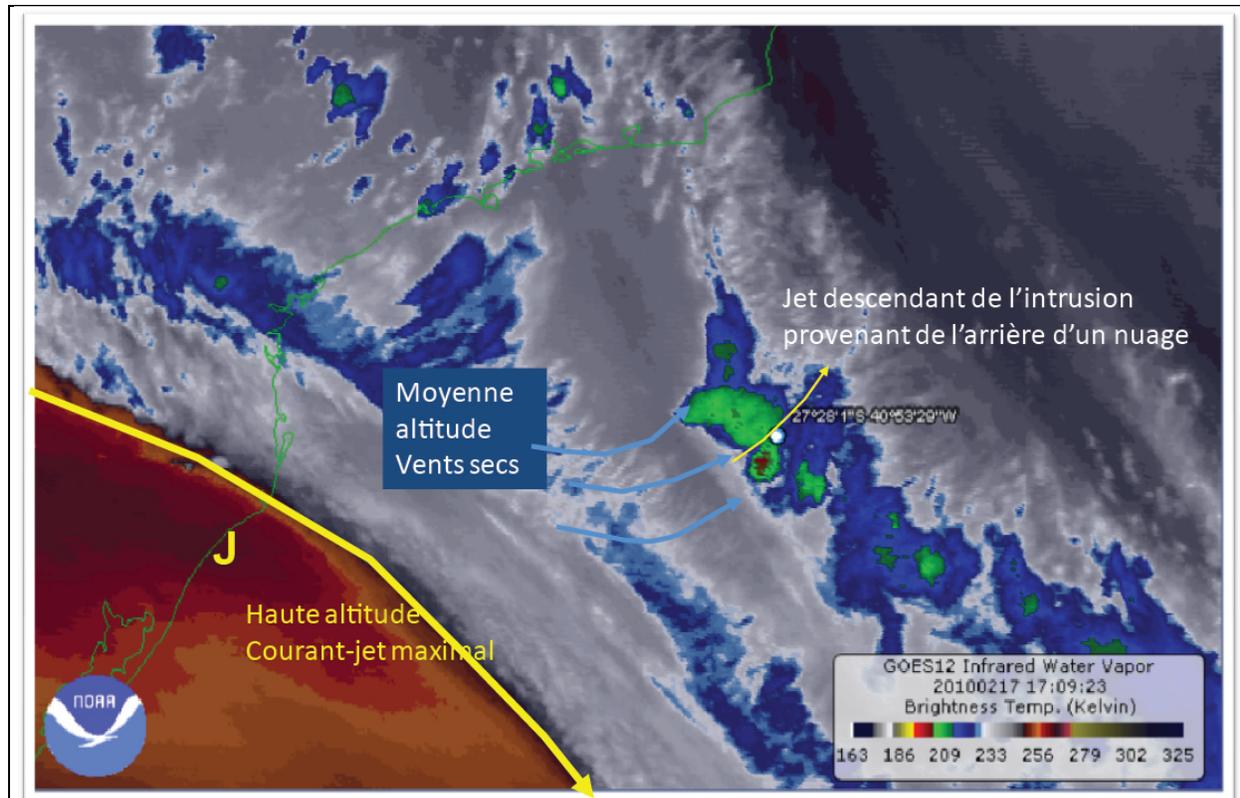
Figure 4. Image satellite infrarouge et vapeur d'eau prise à 17 h 9 UTC

Les images satellites infrarouge et vapeur d'eau de 14 h 9 indiquaient une forte intrusion sèche provenant de l'arrière d'un nuage sur le flanc nord-ouest de la tempête (entre les 2 cellules orangeuses les plus intenses), pointant directement dans la direction du *Concordia* (voir la figure 4). Des images satellites subséquentes ont aussi montré une diminution assez rapide de toutes les tempêtes dans la région visée au cours des heures qui ont suivi le renversement.

La position du navire a été calculée approximativement 13 minutes avant le renversement du *Concordia*. (Source : NOAA)

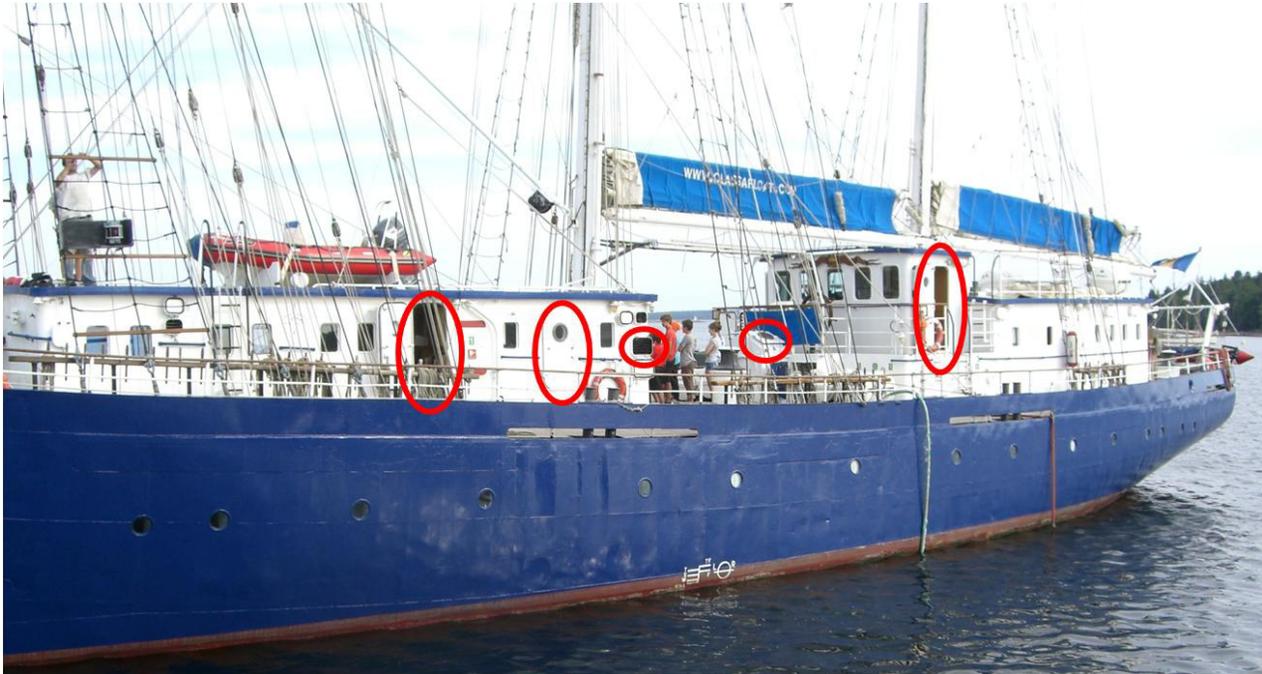
Photo 3. Certaines ouvertures critiques du côté bâbord

Note : L'immersion de ces points critiques mènerait à l'envahissement par les hauts de la coque.

Encerclés de l'avant vers l'arrière : porte du poste d'équipage, porte de la cuisine, sortie de ventilation sanitaire, claire-voie de la salle des machines et porte de la timonerie.

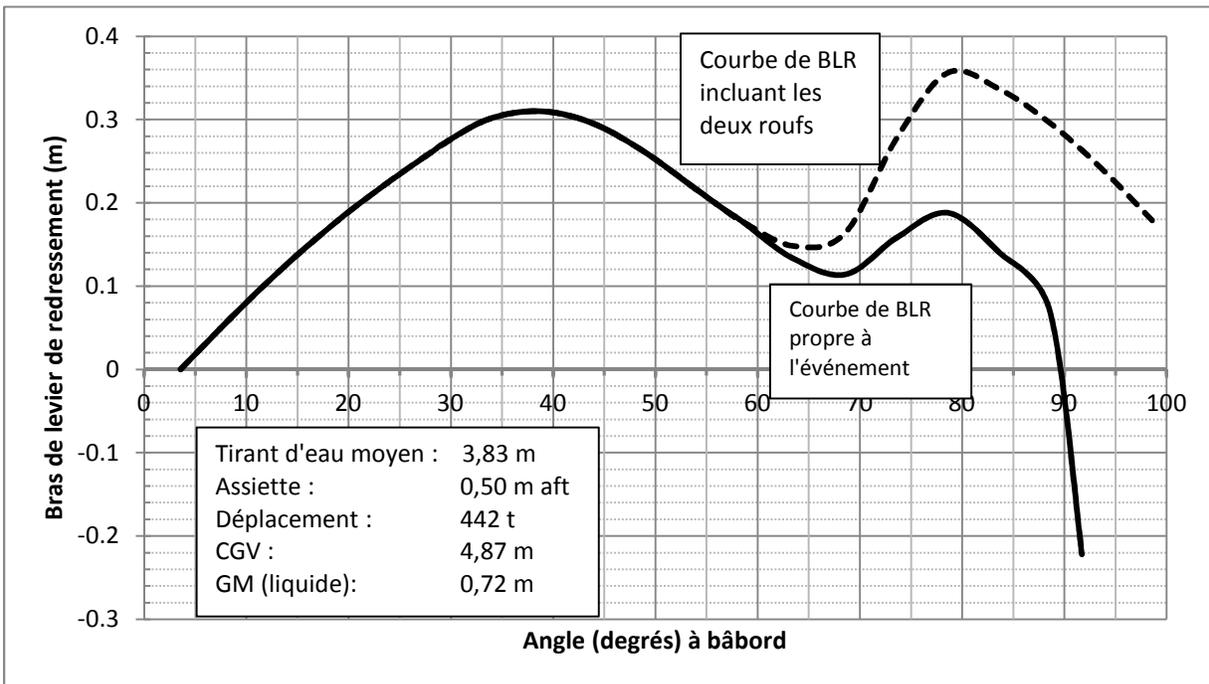
Figure 5. Courbe de bras de levier de redressement de l'événement⁶³ montrant l'effet de la perte de flottabilité dans les roufs

environ 58°, et le rouf arrière, après environ 88°. C'est ainsi qu'on a obtenu la courbe de bras de levier de redressement au moment de l'événement, illustrée à la figure 5 ci-dessous.

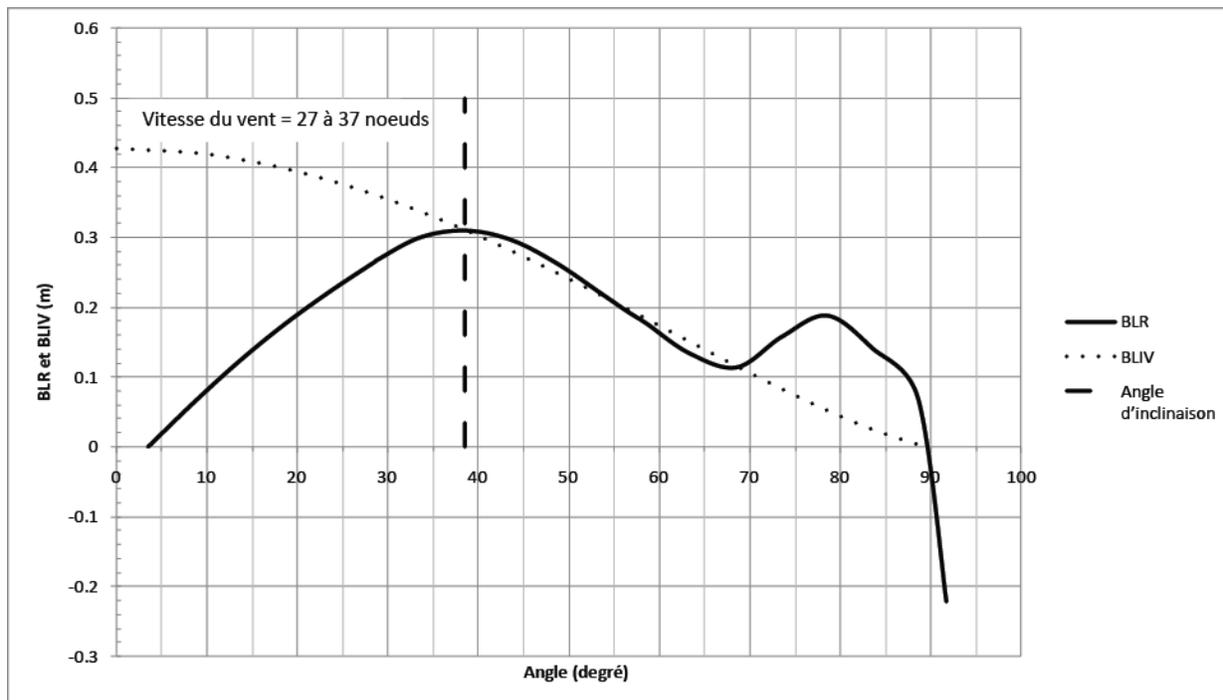
Figure 6. Courbes de bras de levier de redressement / courbe d'inclinaison due au vent de l'événement

de 0 à une valeur qui se situe entre 27 et 37 nœuds⁶⁵, l'angle d'inclinaison due au vent qui en résulte augmente régulièrement pour atteindre environ 38°. L'augmentation de la vitesse du vent au-delà de ce point entraînerait toutefois une réaction beaucoup plus importante et l'inclinaison du navire atteindrait presque 70°. Il est possible de voir ce résultat plus clairement en superposant la courbe de bras de levier d'inclinaison due au vent à la courbe de bras de levier de redressement du navire, comme le montre la figure 6 ci-dessous, ce qui démontre qu'il n'y a pas d'intersection claire des 2 courbes avant un angle d'environ 70°.

Il est également possible de voir à l'annexe G que, pour produire un angle d'inclinaison due au vent de plus de 70°, les vitesses du vent apparent nécessaires augmentent de façon importante au point où il faut un vent de plus de 60 nœuds pour faire gîter le navire à un angle d'environ 80°.

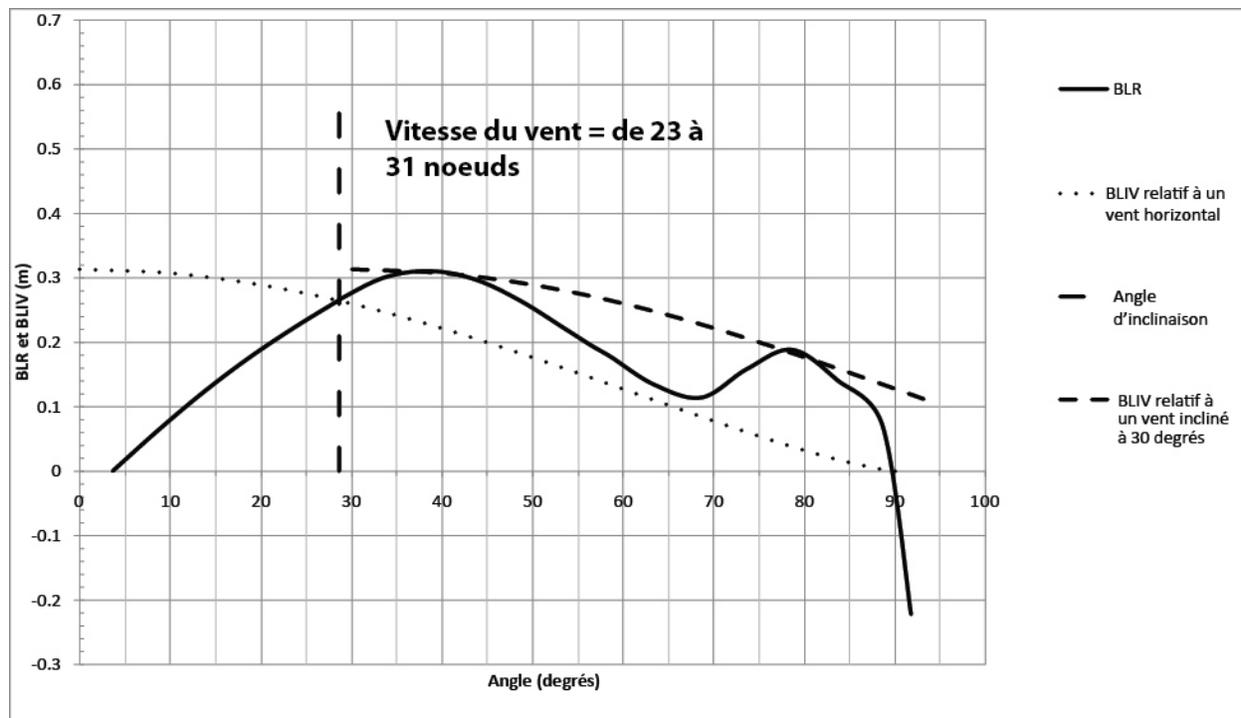
Figure 7. Courbe de bras de levier d'inclinaison due au vent, pour un vent incliné de 30° par rapport à l'horizontale

La Figure montre cet effet sur la capacité de redressement du *Concordia*. Premièrement, on suppose que le navire est incliné à un angle d'environ 28° en raison d'un vent horizontal. Selon le lien existant entre la vitesse du vent apparent et l'angle d'inclinaison qu'illustre l'annexe G, des vents horizontaux d'une vitesse se situant entre 23 et 31 nœuds seraient suffisants pour créer cet angle d'inclinaison. Ainsi, la courbe de bras de levier d'inclinaison se déplace de 30° sur la droite, en supposant que les vents se sont déplacés de 30° par rapport à l'horizontale. Comme l'illustre la Figure, la capacité de redressement du navire serait complètement dominée par l'action combinée de la vitesse du vent et de l'inclinaison.

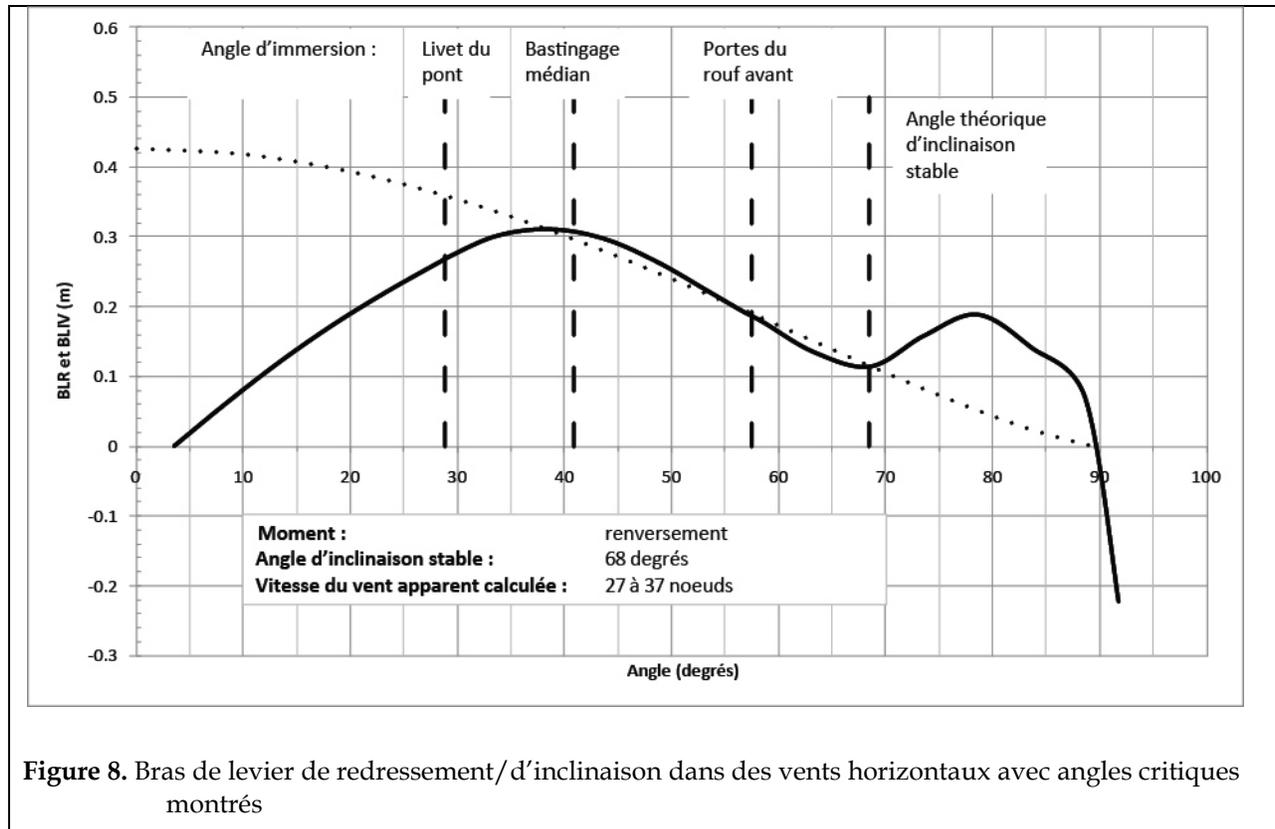
Aucune autre observation définitive de l'angle d'inclinaison du navire et de la vitesse du vent correspondante n'a eu lieu, mais lorsque le *Concordia* a dépassé 88° , l'anémomètre grimpait à 30 nœuds⁸⁸. Les résultats des calculs indiquent que, par rapport à la valeur de 23 nœuds observée précédemment, une augmentation de la vitesse du vent apparent à une valeur se situant entre 27 et 37 nœuds aurait été suffisante pour que l'angle d'inclinaison du navire se trouve à environ 38° . Aucune autre augmentation de la vitesse du vent n'aurait alors été nécessaire; après avoir atteint ce point critique, le navire aurait continué de s'incliner à un angle approchant les 70° (voir la Figure). Cela représente une augmentation de la vitesse du vent de seulement 4 à 14 nœuds par rapport à la valeur observée précédemment.

Tel que l'indique la figure 8, même si l'angle d'inclinaison stable du navire serait théoriquement de presque 70° dans ce genre de vent, l'eau aurait commencé à entrer en divers points critiques avant que cet angle ne soit atteint – d'abord par les portes ouvertes du rouf avant ($56,5^\circ$), puis peu après par la sortie de ventilation sanitaire qui se trouvait tout juste derrière (65°). Avec toutes les portes du côté bâbord, ou sous le vent, ainsi que les manches à air et la claire-voie de la salle des machines étant en position ouverte au moment du renversement, il n'y avait rien pour prévenir ou atténuer l'envahissement par les hauts qui a suivi et a progressé jusqu'à ce que le navire perde finalement toute stabilité, se retourne et chavire. La capacité du navire à récupérer aurait été encore plus entravée par le poids de l'eau entraînée dans les voiles lorsque celles-ci ont été immergées et aussi par le déplacement possible de masses ou de matériel.

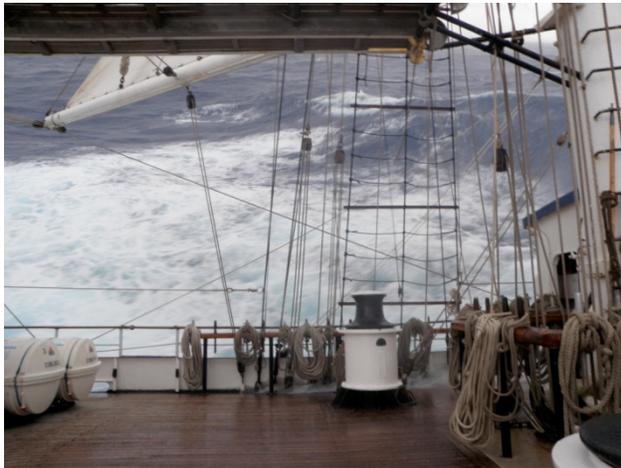
Photo 4. Immersion du livet de pont bâbord à 29°

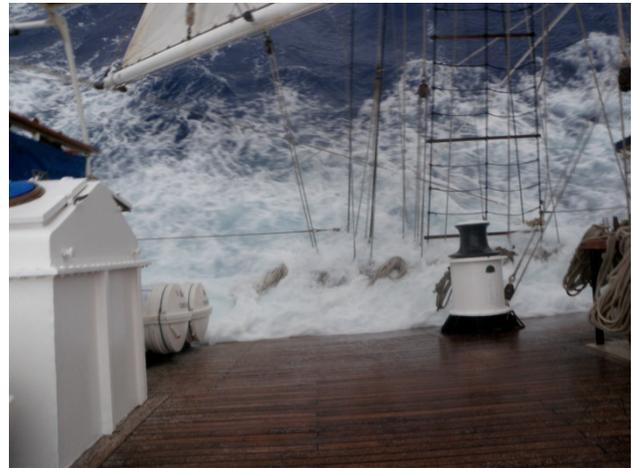
Photo 5. Immersion du bastingage bâbord à 41°
