RAPPORT D'ENQUÊTE MARITIME
M10L0074

ÉCHOUEMENT
DU PETIT NAVIRE À PASSAGERS *LE SURVENANT III*
À SOREL (QUÉBEC)
9 JUILLET 2010

Rapport numéro M10L0074

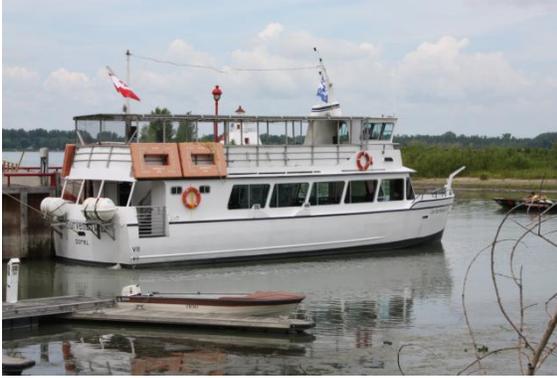
Le Survenant III est un petit navire à passagers couvert à 2 ponts, qui est fait d'aluminium soudé et qui est muni d'un arrière à tableau (voir la photo 1 et l'annexe B). La passerelle de navigation se trouve sur l'avant du pont supérieur. Les fenêtres du pont supérieur sont équipées de charnières et peuvent être rabattues par mauvais temps (voir la photo 2), mais ne sont pas étanches aux intempéries. Le navire est propulsé par 2 moteurs diesel et est équipé de 2 hélices et de 2 gouvernails. Il dispose aussi de 2 ancres placées à la proue.

Photo 1. *Le Survenant III*

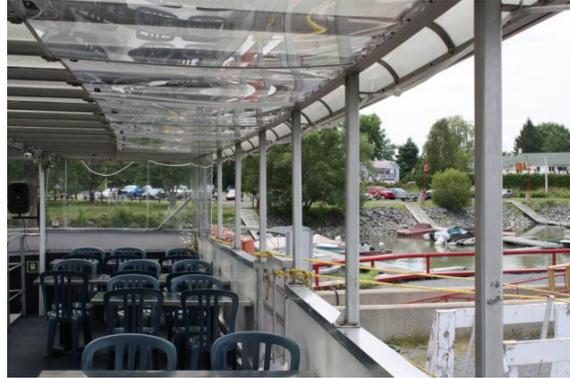
Photo 2. Fenêtres à charnières du pont supérieur en position relevée.

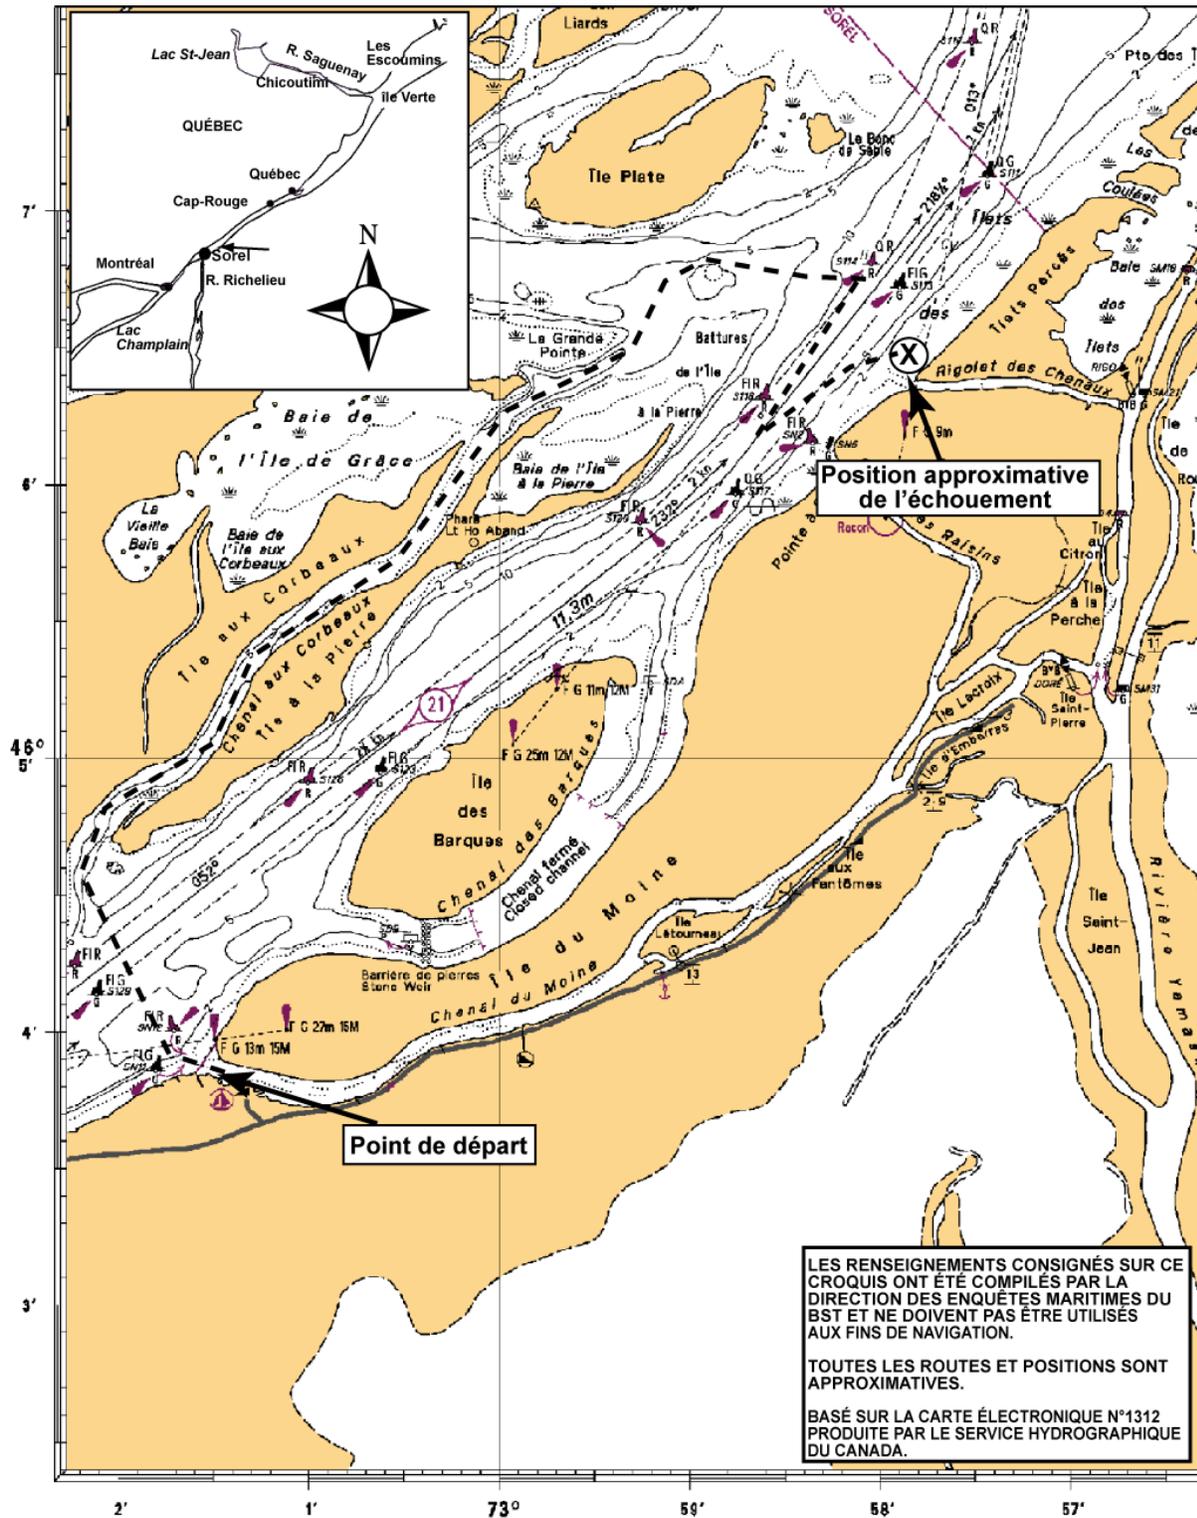
Annexe A – Croquis des lieux de l'événement

Ignorant la position du navire par rapport à la bouée, le capitaine arrête les moteurs. Le navire dérive pendant quelques minutes tandis que le grain s'abat sur lui, jusqu'à ce qu'il s'échoue dans la vase à 14 h 35 à l'embouchure du rigolet des Chenaux, à la position suivante : 46° 06' 24" N, 072° 57' 58" W.

Ignorant la position du navire, le capitaine a décidé d'arrêter les moteurs; le navire a alors dérivé vers l'aval et s'est échoué.
