RAPPORT D'ENQUÊTE MARITIME

M12N0017

HEURT DU QUAI

TRAVERSIER BEAUMONT HAMEL
PORTUGAL COVE (TERRE-NEUVE-ET-LABRADOR)
LE 30 MAI 2012

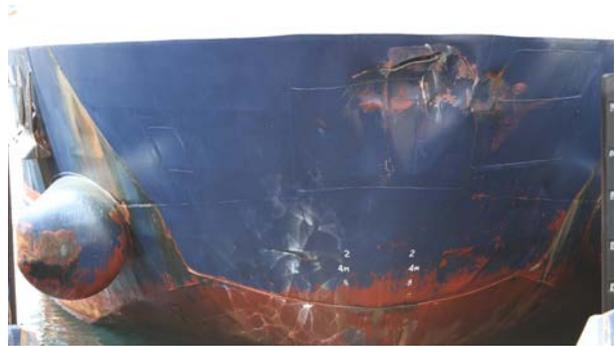
- Une section d'environ 2 m² du placage de la coque a été bosselée et déchirée au haut du renforcement, 100 cm sous le poste d'équipage à l'avant (photo 2).
- La poutre centrale de la porte d'étrave a été déformée au niveau de l'étrave et était pliée sur environ 1 m vers l'arrière (photo 3).
- Le longeron de la coque et plusieurs barrots de pont et fixations à bride ont aussi été déformés à proximité du renforcement (photo 3).

Photo 2. Avaries à la porte d'étrave

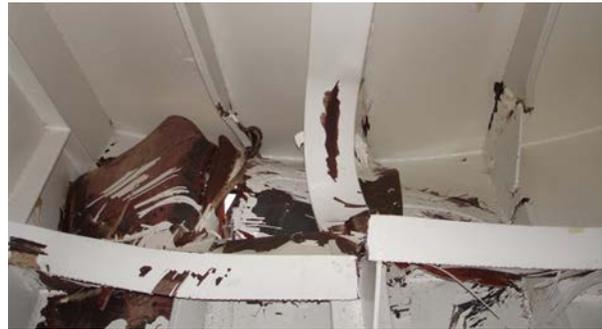
Photo 3. Avaries à la porte d'étrave

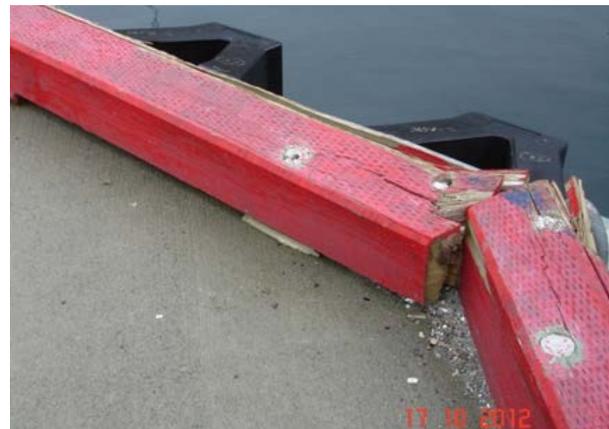
Au terminal de Portugal Cove, une seule lisse en bois installée sur le bord du quai en béton a été endommagée (photo 4). Les avaries n'ont pas eu d'incidence sur le service de traversier.

Photo 4. Avaries à la lisse en bois
