RAPPORT D'ENQUÊTE MARITIME M16C0005

Échouement

Navire porte-conteneurs *MSC Monica*
Deschailions-sur-Saint-Laurent (Québec)
22 janvier 2016

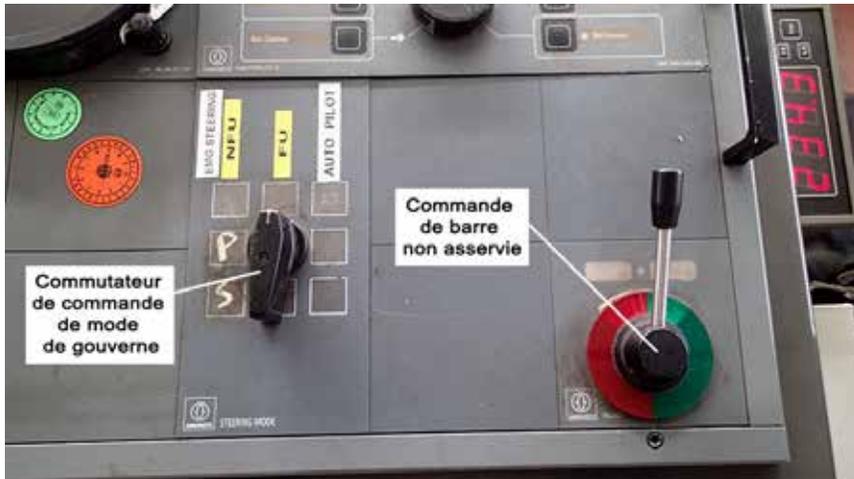
Figure 6. Commande de barre non asservie (NFU) du *MSC Monica*

Sur le MSC *Monica*, la commande de barre non asservie se situe devant la barre, du côté tribord du panneau de commande de l'appareil à gouverner. Au moment de l'événement, la commande prenait la forme d'un levier dont l'extrémité la plus longue pointait vers la proue du navire. Un disque en plastique translucide (disque-témoin) présentant une moitié verte et une moitié rouge était installé à la base du levier. Au sommet du disque, au point de rencontre du vert et du rouge, une bande rétroéclairante illuminait 25 % de sa circonférence (figure 6).

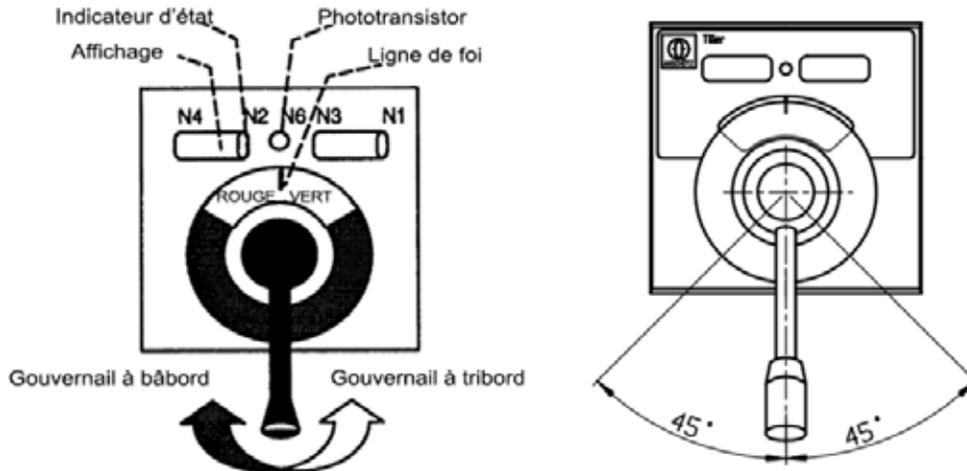
Selon le fabricant du sélecteur de commande de barre non asservie à bord du *MSC Monica* [traduction] « si le gouvernail doit être déplacé à bâbord, il faut pousser le levier du sélecteur de commande jusqu'à son butoir à bâbord² ». Ce modèle particulier de commande de barre non asservie s'installe normalement en plaçant le levier vers le bas, l'extrémité la plus longue du levier pointant vers l'arrière du navire. Ainsi, pour orienter le gouvernail à bâbord, il faut tourner le levier du sélecteur de commande vers la gauche, dans le sens horaire, de manière à faire passer la partie rouge du disque-témoin au-delà de la ligne de foi (figure 7).

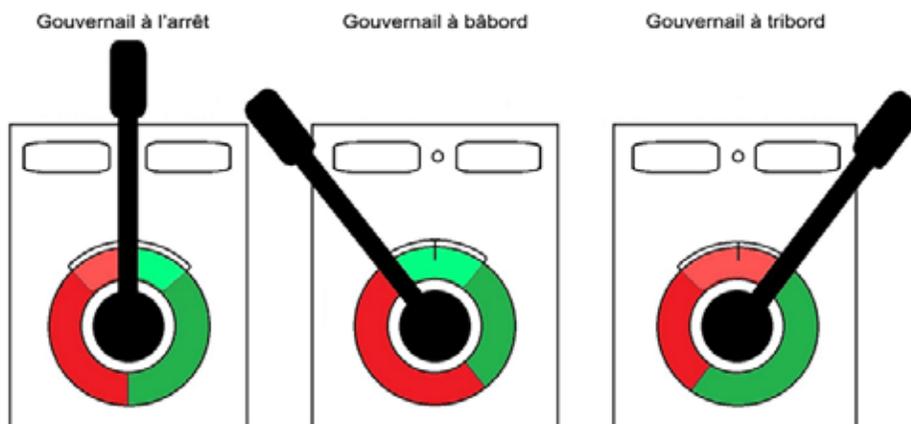
Figure 8. Schéma de la commande de barre non asservie du *MSC Monica* : la partie verte du disque-témoin désigne le côté bâbord, et la rouge, le côté tribord

Selon les normes maritimes internationales reconnues, la couleur rouge désigne le côté bâbord, et la couleur verte, le côté tribord. À bord du *MSC Monica*, le raccordement de la commande de barre non asservie à l'appareil à gouverner était inversé, de sorte que le code de couleur (rouge/vert) était contraire aux normes internationales. Lorsque l'on tournait le levier de la commande de barre non asservie vers la gauche (sens antihoraire), la partie verte du disque-témoin se déplaçait dans la zone rétroéclairée et l'appareil à gouverner déplaçait le gouvernail à bâbord. Lorsque l'on tournait le levier de la commande de barre non asservie vers la droite (sens horaire), la partie rouge du disque-témoin se déplaçait dans la zone rétroéclairée et l'appareil à gouverner déplaçait le gouvernail à tribord (figure 8).
