# Rapport d'enquête sur la sécurité du transport pipelinier P20H0017

## INCIDENT DE DÉVERSEMENT DE PÉTROLE D'UN PIPELINE

Enbridge Pipelines Inc.  
Station de pompage Herschel  
Près de Herschel (Saskatchewan)  
30 avril 2020

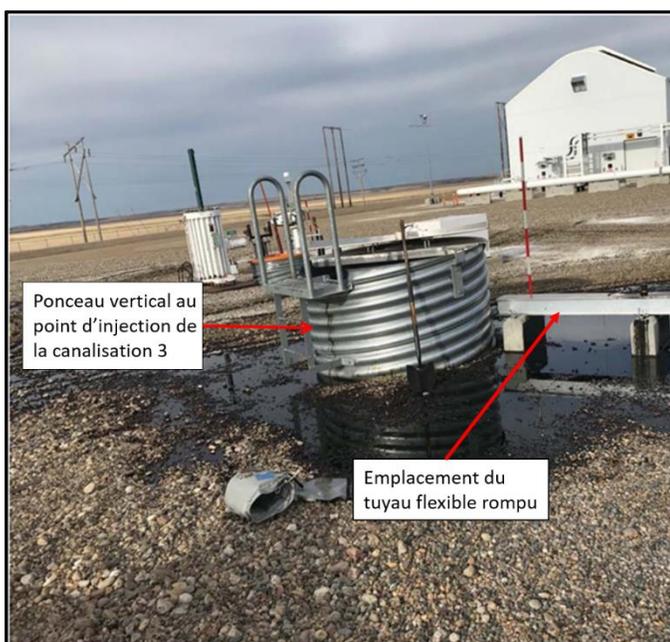
Figure 2. Produit déversé décelé à la station de pompage Herschel (Source : Enbridge, avec annotations du BST)

Quelque 50 m<sup>3</sup> de pétrole brut se sont déversés<sup>4</sup>, dont environ 10 m<sup>3</sup> se sont écoulés hors de la propriété de la société dans un fossé en bordure de route à côté de la station.

Le pétrole brut s'est écoulé à l'extérieur du site par une vanne de drainage ouverte, qui sert à drainer de la station vers un fossé adjacent les eaux de pluie accumulées.

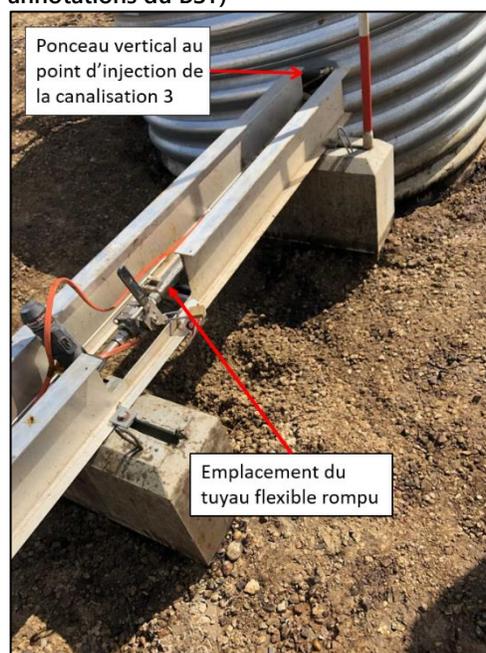
Le pétrole brut s'est déversé à partir d'un tuyau tressé flexible de  $\frac{3}{4}$  de pouce qui fait partie d'un réseau auxiliaire en surface utilisé pour injecter des agents de réduction du frottement (DRA)<sup>2</sup> dans la conduite de NPS<sup>3</sup> 34 de la canalisation 3 d'Enbridge (figures 2 et 3).

Figure 3. Emplacement du tuyau tressé flexible de ¾ de pouce rompu (Source : Régie de l'énergie du Canada, avec annotations du BST)

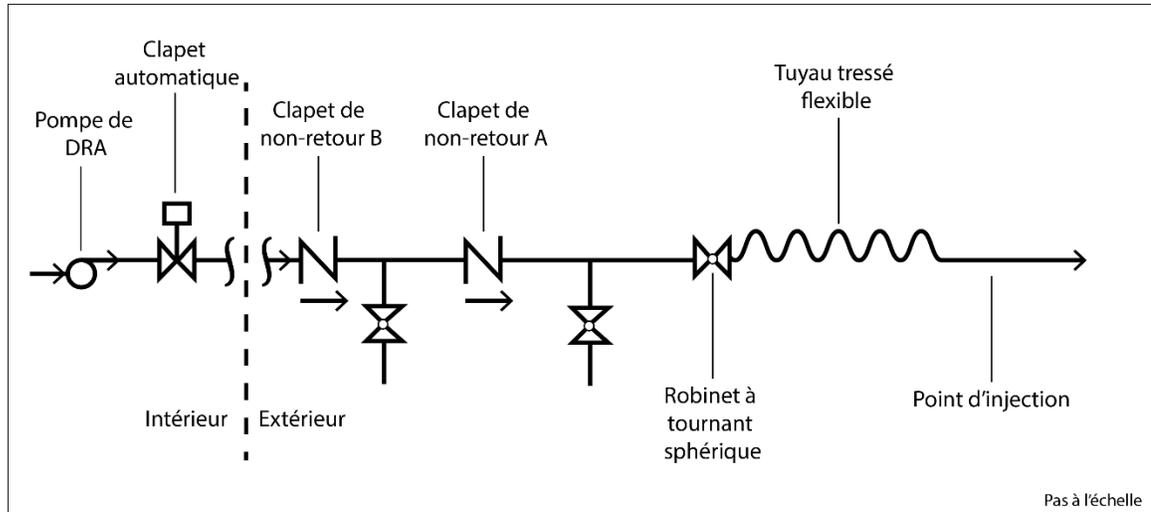
Le tuyau de sortie de ce bâtiment (Figure 4) comprend un tuyau en acier inoxydable de ¾ de pouce et un tuyau tressé flexible qui traverse un plateau de support jusqu'au point d'injection dans la canalisation 3 d'Enbridge. Le tuyau de sortie est également muni d'un réchauffage électrique des conduites et d'une isolation thermique pour maintenir le réseau de tuyauterie au-dessus d'une température déterminée. De cette façon, si le DRA est stagnant, la température du réseau de tuyauterie est maintenue au-dessus du point de congélation.

Le tuyau de sortie contient également un clapet de non-retour (appelé « clapet de non-retour A » dans la figure 4) en amont du tuyau tressé flexible de ¾ de pouce. Ce dispositif empêche le pétrole

brut de la canalisation 3 de refluer dans le système d'injection de DRA. Cette conception fait en sorte que le pétrole brut de la canalisation 3 peut refluer dans le tuyau tressé flexible de ¾ de pouce jusqu'au clapet de non-retour A.

Figure 4. Schéma du tuyau de sortie pour le système d'injection de DRA à la station de pompage Herschel (Source : BST)

Toutefois, l'étude HAZOP n'a pas permis de déterminer que la conception de la tuyauterie du système d'injection de DRA permettait au pétrole brut de refouler du point d'injection jusqu'au clapet de non-retour. Par conséquent, elle n'a pas non plus permis de déterminer qu'en cas de gel et de bris de la tuyauterie, y compris le tuyau tressé flexible de ¾ de pouce, un déversement de pétrole brut pourrait survenir. Par conséquent, aucune mesure de contrôle n'a été mise en œuvre pour empêcher le déversement de pétrole brut en raison d'un bris de la tuyauterie ou du tuyau tressé flexible de ¾ de pouce.

- a élaboré des procédures de vidange des systèmes d'injection de DRA exploités par intermittence pour prévenir les obstructions et le gel;
- a révisé la norme de conception des systèmes d'injection de DRA afin de s'assurer que le clapet de non-retour est situé en aval du tuyau tressé flexible;
- a révisé les procédures de maintenance préventive des systèmes d'injection de DRA et de leurs composants.

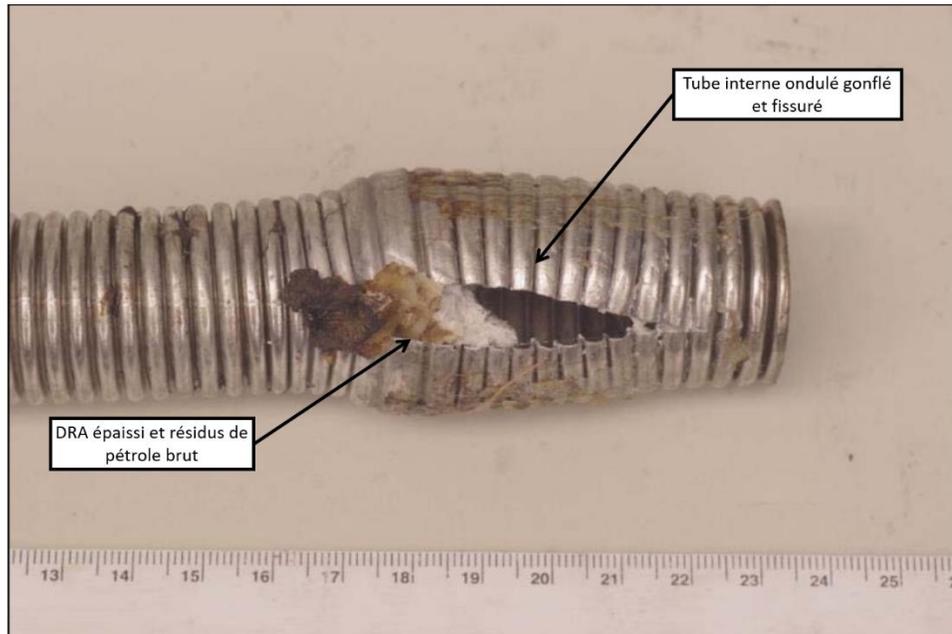
Le tuyau tressé flexible de ¾ de pouce a été retiré, puis envoyé à un laboratoire technique indépendant pour faire l'objet d'un examen approfondi. Un renflement et une fissure d'une longueur d'environ 5 cm ont été décelés sur le tube interne ondulé en acier inoxydable de type 316L du tuyau. La fissure suivait la ligne médiane de soudure sur l'axe longitudinal, dans la section du tuyau adjacente au robinet à tournant sphérique. À l'emplacement du renflement, le tuyau était bouché avec un matériau semi-solide composé de DRA épaissi et de résidus de pétrole brut (figure 5). Il est probable que le tout ait gelé lorsque le système de réchauffage des conduites a subi une défaillance.

Figure 5. Tube interne ondulé brisé du tuyau tressé flexible de ¾ de pouce (tressage retiré), montrant le DRA épaissi et les résidus de pétrole brut (Source : Enbridge, avec annotations du BST)

L'examen a permis de déterminer qu'aucune anomalie matérielle n'a causé le bris du tuyau tressé flexible; cependant, un étranglement<sup>5</sup> important s'est produit avant la rupture en raison d'une déformation plastique sur le plan transversal. Il a été conclu que la fissure s'est produite en raison d'une rupture ductile instantanée au point de soudure du tuyau tressé en acier inoxydable 316L.

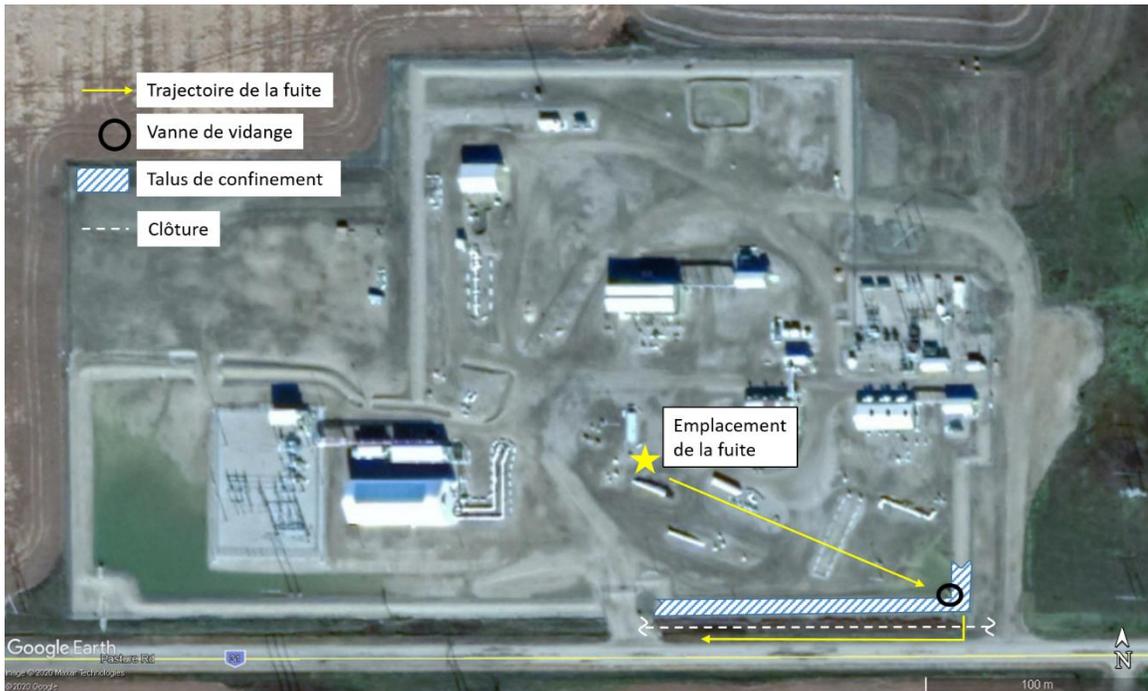
À l'angle sud-est de la station de pompage Herschel, les eaux de pluie qui s'accumulent dans le talus de confinement sont purgées au moyen d'une vanne de vidange<sup>8</sup>. Le 29 avril 2020, cette vanne a été ouverte manuellement pour purger les eaux de pluie qui s'étaient accumulées. La vanne a été laissée ouverte par inadvertance à la fin du quart de travail des exploitants. Par conséquent, le pétrole brut s'est déversé à partir du tuyau tressé flexible de ¾ de pouce vers le talus de confinement, puis il s'est écoulé dans le fossé routier à l'extérieur du site (figure 6).

Figure 6. Vue d'ensemble de la station de pompage Herschel indiquant la trajectoire de déversement (Source : Google Earth, avec annotations du BST)

La procédure d'Enbridge pour purger les eaux de pluie du site exige de remplir un formulaire<sup>9</sup> à chaque fois. Dans l'événement à l'étude, le formulaire n'a pas été rempli lorsque les eaux de pluie ont été purgées le 29 avril 2020.

La procédure de purge des eaux de pluie d'Enbridge ne comprend pas d'instructions détaillées sur le fonctionnement des vannes de purge, notamment quand ouvrir et fermer chaque vanne.

À la suite de l'événement à l'étude, Enbridge a entrepris un examen de ses procédures et de sa documentation en matière de gestion des eaux de pluie afin de déterminer quels aspects doivent être améliorés. En outre, Enbridge :
