RAPPORT D'ENQUÊTE FERROVIAIRE
R00T0257

ACCIDENT À UN PASSAGE À NIVEAU
DU TRAIN DE VOYAGEURS N° 85
DE VIA RAIL CANADA INC.
AU POINT MILLIAIRE 33,54, SUBDIVISION GUELPH
DE LA GODERICH-EXETER RAILWAY COMPANY
À LIMEHOUSE (ONTARIO)
LE 28 SEPTEMBRE 2000

Rapport numéro R00T0257

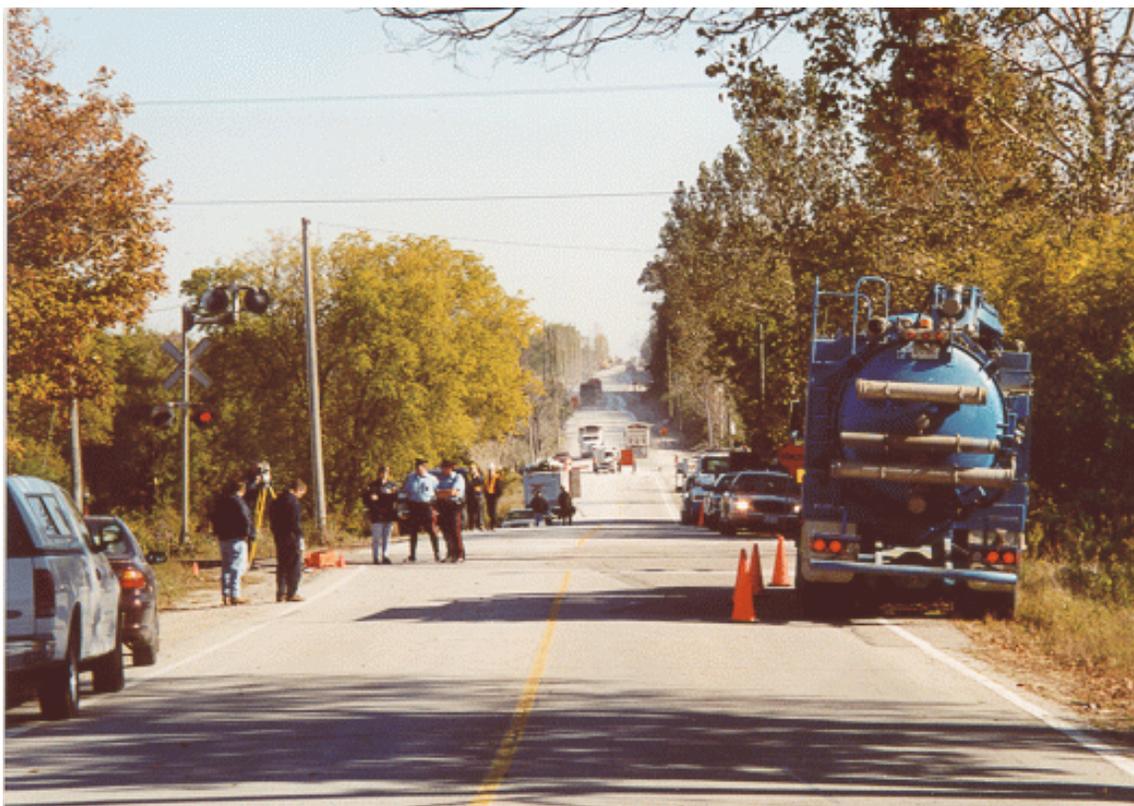
Le jour de l'événement, une séance d'information sur les travaux et la sécurité devait se tenir à Acton (Ontario) (point milliaire 5,3) à 6 h 30; participaient à cette rencontre le contremaître désigné en vertu du POV de la 360networks, le contremaître adjoint de la 360networks et un autre employé de la 360networks, trois employés de la A. van Egmond Construction Ltd., deux employés d'Ontario Excavac Inc. et un ouvrier d'entretien des signaux du CN. Toutefois, on a reporté la séance et on a décidé de la tenir sur les lieux du chantier. Les neuf travailleurs se sont rendus au chantier à bord de six véhicules – cinq camions légers et le camion d'Ontario Excavac Inc. Ils ont stationné les camions légers au sud du passage à niveau – quatre du côté ouest de la chaussée et un du côté est (voir l'annexe A). Le camion d'Ontario Excavac Inc. était stationné, le moteur en marche, juste au nord du passage à niveau, à l'endroit où le travail devait se faire. Conformément à la politique de la compagnie, le conducteur a placé des cônes de déviation sur la chaussée afin que la circulation routière contourne le camion. Le camion mesurait 10,9 mètres (36 pieds) de long, 2,6 mètres (8 pieds 4 pouces) de large et 4,1 mètres (13 pieds 5 pouces) de haut (voir la figure 1). Cette situation exigeait donc que les conducteurs de véhicules roulant en direction sud empiètent sur la voie opposée afin de contourner le camion d'Ontario Excavac Inc.

Peu après leur arrivée, le contremaître de la A. van Egmond Construction Ltd. a demandé à ses deux employés de placer sur la chaussée des panneaux d'avertissement de travaux. Ils ont immédiatement commencé à placer les panneaux au sud du passage à niveau, pendant que le contremaître et les autres travailleurs se rassemblaient du côté sud du passage à niveau pour la séance d'information. On n'avait pas encore placé les panneaux d'avertissement au nord du

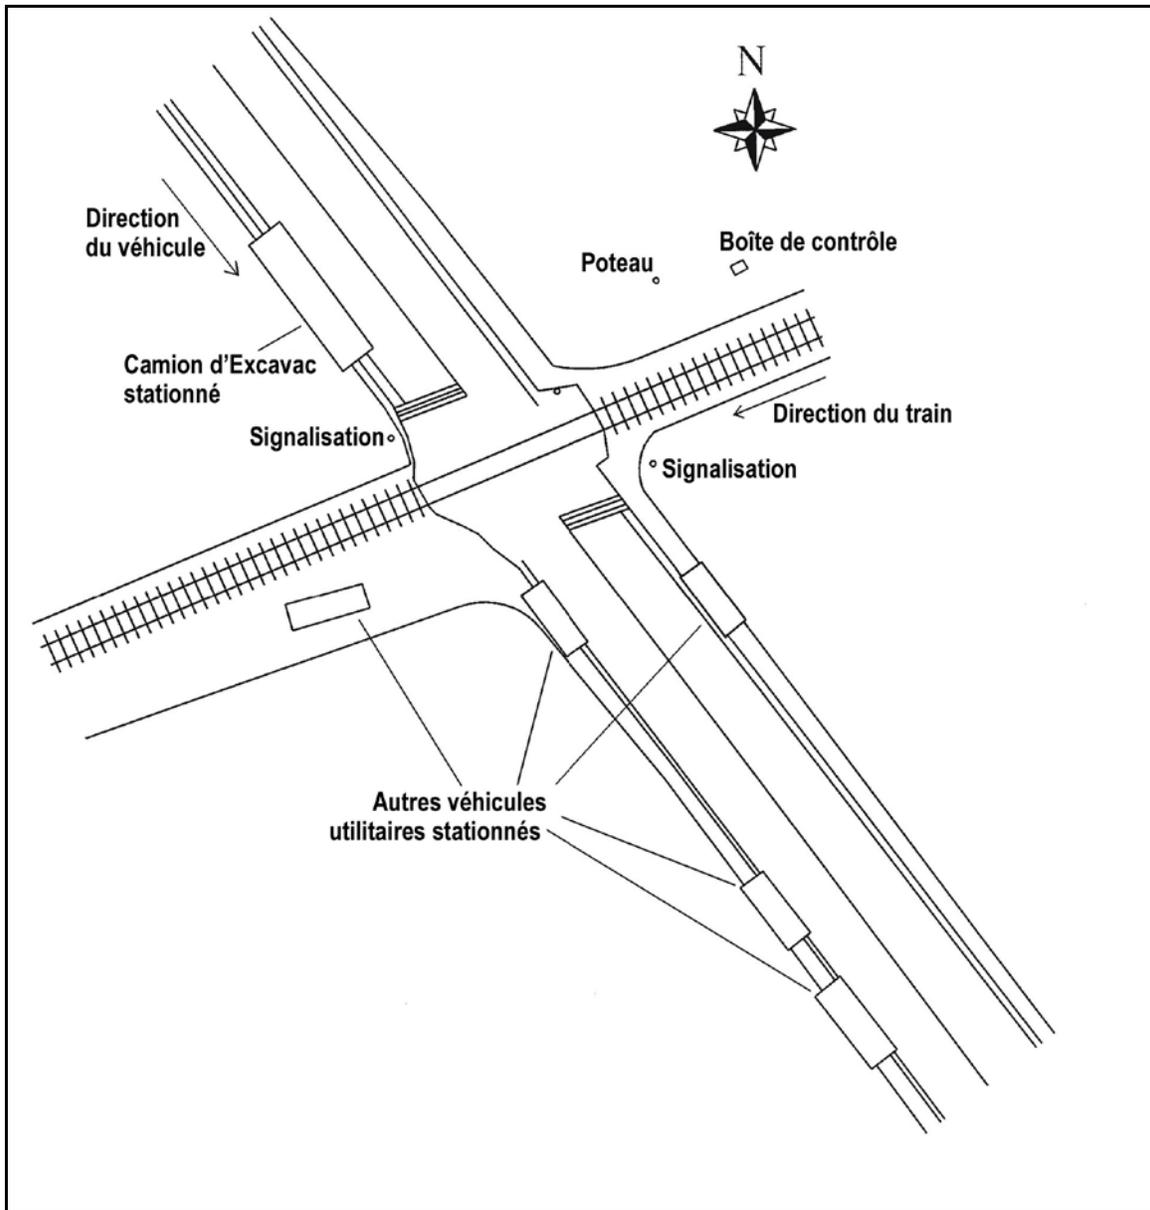
Annexe A – Diagramme montrant les lieux de l'accident

Les dispositifs d'avertissement du côté nord-ouest du passage à niveau, cachés par le camion, ne pouvaient être vus par le conducteur. Le soleil levant empêchait de bien voir les autres feux de signalisation du côté sud-est du passage à niveau. Le conducteur a pu être distrait en approchant du passage à niveau, faisant en sorte qu'il n'a pas aperçu les dispositifs de signalisation. On a vu le conducteur tourner la tête et regarder vers la droite comme il doublait le camion, ce qui indique qu'il concentrait son attention dans le sens contraire des feux clignotants et du train qui s'approchait, tous deux du côté gauche.

1. Le conducteur a poursuivi sa route vers le passage à niveau et a croisé la trajectoire du train, soit parce que les dispositifs d'avertissement étaient cachés ou pas suffisamment évidents, soit parce que le conducteur n'en a pas tenu compte.

Le 25 avril 2001, on a amélioré la signalisation au passage à niveau en ajoutant des barrières automatiques et un dispositif d'annonce à temps constant.
