RAPPORT D'ENQUÊTE FERROVIAIRE
R01Q0010

DÉRAILLEMENT EN VOIE PRINCIPALE
DU TRAIN G-894-31-14 DU CANADIEN NATIONAL
AU POINT MILLIAIRE 12,56
DE LA SUBDIVISION DRUMMONDVILLE
TRUDEL (QUÉBEC)
LE 15 FÉVRIER 2001

Rapport numéro R01Q0010

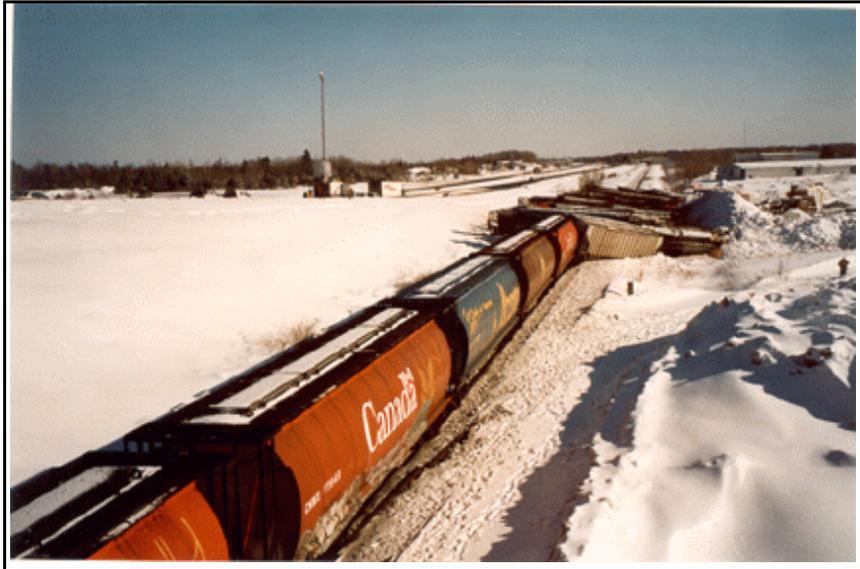
Le 57^e wagon du train est resté debout à une distance de 788 mètres à l'est de la zone principale du déraillement; son bogie arrière a déraillé du côté sud de la voie principale. Les 23 wagons suivants se sont renversés et se sont immobilisés en accordéon (voir la figure 1) sur une distance de 64 mètres, immédiatement à l'est du branchement M-211, empiétant sur le terrain d'une entreprise de matériaux de construction adjacente à l'emprise ferroviaire. Le dernier wagon déraillé est resté debout avec son bogie menant déraillé du côté sud. La guérite de signalisation qui se trouve à l'est du branchement M-211 ainsi qu'un poteau de communications appartenant au CN ont été détruits. Le câble souterrain de fibre optique a été sectionné.

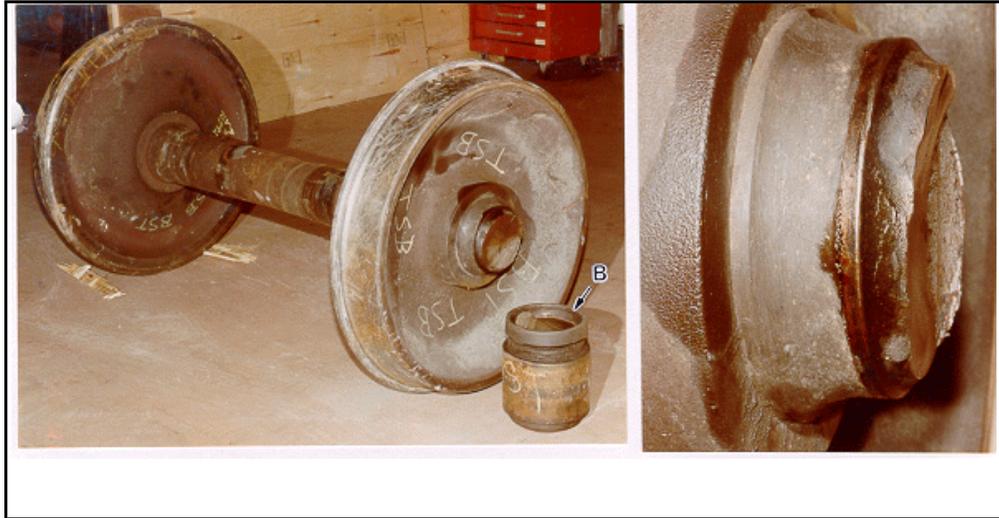
Le bout d'une fusée d'essieu cassée a été trouvé, avec son roulement à rouleaux (voir la figure 2), dans le fossé du côté sud de la voie, au point milliaire 16,25; il provenait du wagon CNWX 107921, le deuxième wagon déraillé. Il s'agit d'un wagon-trémie couvert construit en aluminium, ayant une tare de 41 000 lb (20 045 kg) et un poids maximal en charge de 220 000 lb (100 000 kg). La fiche d'expédition du wagon indiquait que, lors de l'accident, il était chargé à sa capacité maximale.

Il est probable que la rupture de l'essieu s'est produite là où le bout de la fusée d'essieu a été trouvé, soit au voisinage du point milliaire 16,25; n'étant pas retenu au longeron de bogie, le bout de la fusée d'essieu est devenu libre au moment de la rupture, il s'est détaché et est tombé dans le fossé. N'ayant plus de support, le longeron de bogie s'est alors affaissé sur la table de roulement du rail; le bogie a ensuite été traîné le long du rail jusqu'à ce qu'il percute l'aiguillage M-211, provoquant le déraillement des autres wagons.

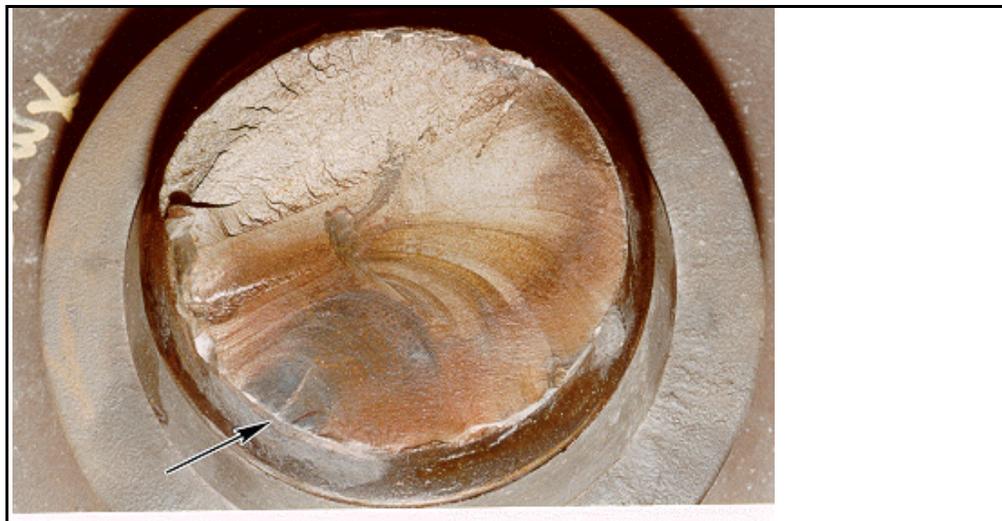
Les morceaux de l'essieu ont été envoyés au Laboratoire technique du Bureau de la sécurité des transports du Canada (BST) pour fins d'analyse. L'examen (rapport n° LP 11/01) a révélé la présence d'une fissure de fatigue

qui couvrait plus de 65 % de la surface de rupture (voir la figure 3). La fissure s'était manifestée d'abord dans des foyers multiples du congé de raccordement de la fusée d'essieu et de l'obturateur de boîte d'essieu (le congé de raccordement de la fusée d'essieu) et coïncidait avec les piqûres de corrosion. Les surfaces de fracture étaient fortement oxydées, mais il n'y avait pas de signe de surchauffe sur les composantes. Selon la base de données du BST, sept ruptures d'essieu se sont produites au Canada dans des circonstances similaires à cet accident entre 1998 et 2000 (cassure de l'essieu due à la présence d'une fissure de fatigue qui coïncidait avec des piqûres de corrosion).³

Le revêtement utilisé pour protéger la zone du congé de raccordement des fusées d'essieu avait perdu de sa flexibilité et était complètement séché; il s'agissait d'un enduit inhibiteur d'oxydation à base d'asphalte approuvé par l'*Association of American Railroads* (AAR) et d'un type couramment utilisé sur les essieux. La bague de roulement, les cônes et les rouleaux du roulement de l'essieu, du côté de la rupture, présentaient des signes d'écaillage.

Selon les résultats de l'analyse du Laboratoire technique du BST, la rupture de l'essieu est due à la présence d'une fissure de fatigue qui a débuté dans le congé de la fusée d'essieu et qui coïncidait avec des piqûres de corrosion. Étant donné que la zone du congé de raccordement de l'essieu est assujettie à des contraintes élevées et que les piqûres de corrosion sont des zones de concentration de contraintes, le nombre de cycles de chargement que l'essieu peut supporter a été réduit, ce qui a donc engendré l'apparition et le développement de fissures de fatigue et par conséquent la rupture de l'essieu.

La corrosion par piqûres sur les congés de raccordement de la fusée d'essieu ainsi que l'écaillage observé sur la bague de roulement, sur les cônes et sur les rouleaux du roulement de l'essieu indiquent qu'il y a eu une pénétration et une accumulation d'humidité. Cette humidité aurait pu provenir de la condensation qui se forme quand les roulements refroidissent, mais elle aurait aussi pu pénétrer à travers le revêtement protecteur, qui, étant complètement séché, était devenu perméable à l'humidité; de ce fait, un contrôle de la mise en place du revêtement est critique pour assurer une protection contre la corrosion.

2. Comme les piqûres de corrosion et les fissures de fatigue ne peuvent pas être décelées lors des vérifications de sécurité, il est primordial qu'un contrôle de tous les défauts du congé de raccordement de la fusée d'essieu et de la mise en place du revêtement de protection soit effectué lors du montage pour réduire les risques associés aux ruptures d'essieu.
