RAPPORT D'ENQUÊTE FERROVIAIRE
R05T0030

ACCIDENT MORTEL DE PIÉTON

METTANT EN CAUSE LE TRAIN DE
MARCHANDISES Q-106-41-15

EXPLOITÉ PAR LE CANADIEN NATIONAL
AU POINT MILLIAIRE 124,88 DE LA SUBDIVISION KINGSTON
À BROCKVILLE (ONTARIO)

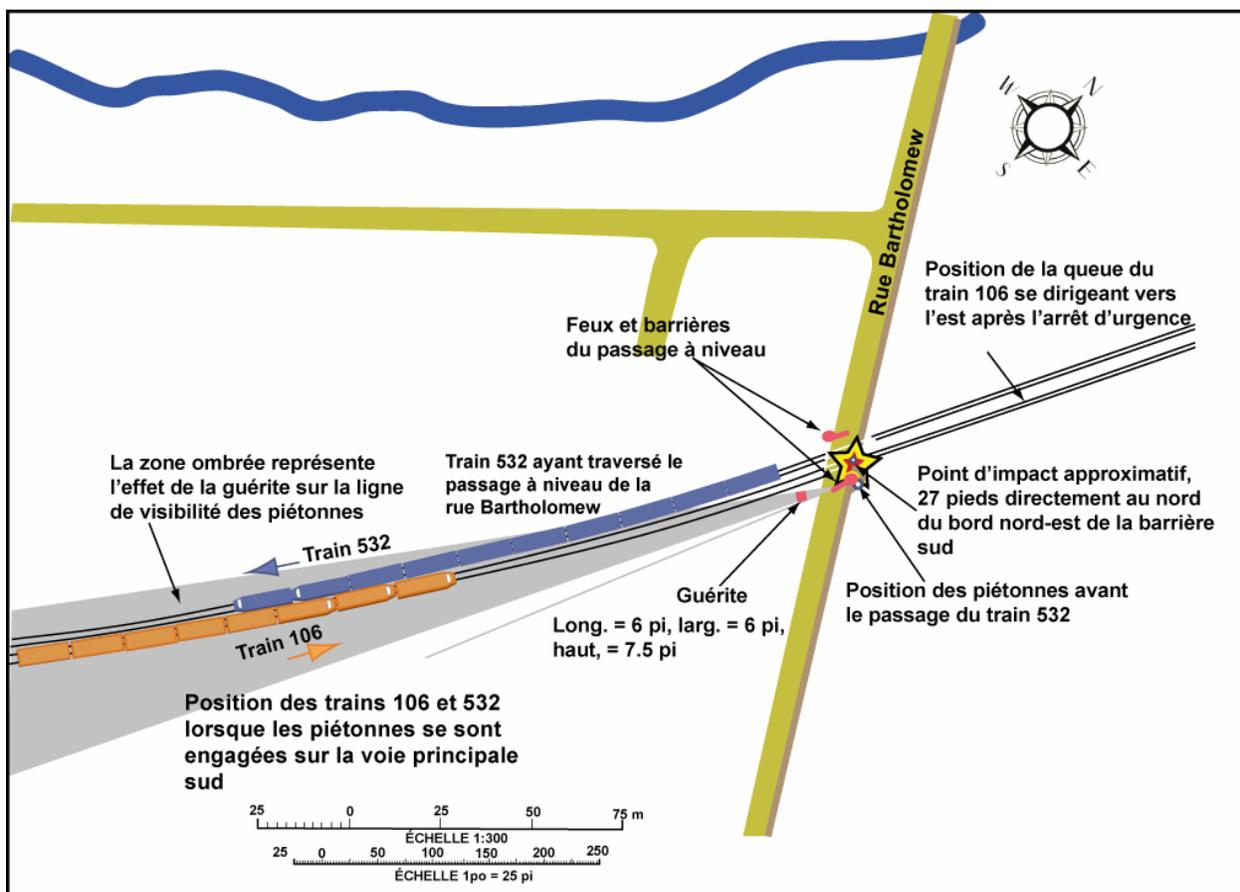
Figure 1. Voie principale sud et côté est de la rue

Le chef du train 106 estime qu'il a vu les deux jeunes filles pour la première fois lorsque le train se trouvait à environ 200 pieds du passage à niveau. Les piétonnes marchaient vers le nord juste au sud de la voie et se trouvaient déjà dans la trajectoire du train 106. L'équipe a déclenché le
