RAPPORT D'ENQUÊTE FERROVIAIRE R07E0129

**COLLISION EN VOIE PRINCIPALE ENTRE LE
TRAIN N° 417 DU CANADIEN NATIONAL ET LE
TRAIN N° 342 DU CANADIEN NATIONAL
POINT MILLIAIRE 112,1, DE LA SUBDIVISION EDSON
PEERS (ALBERTA)
LE 27 OCTOBRE 2007**

Rapport numéro R07E0129

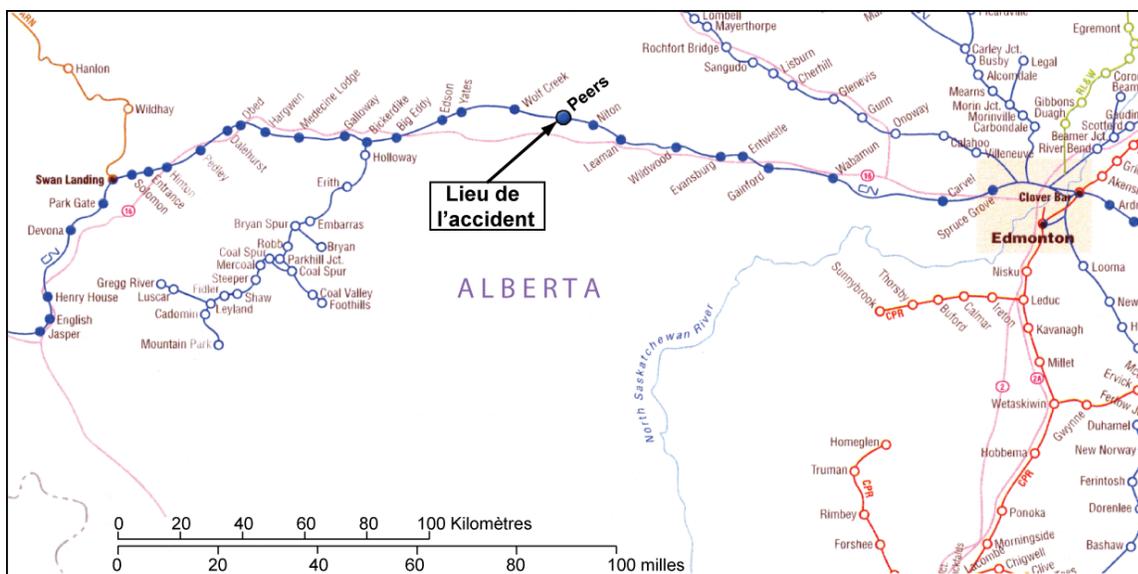
Le 27 octobre 2007 à 4 h 48, heure avancée des Rocheuses¹, le train n° 41651-26 est (train 416) du Canadien National (CN) est arrêté à l'écart de la voie principale, à l'extrémité est de la voie d'évitement de Peers (Alberta), pour atteler des wagons. La voie d'évitement de Peers mesure 13 281 pieds de longueur. À 5 h 01, le train 417, roulant en direction ouest sur la voie principale, dépasse un signal permissif placé à l'extrémité est de Peers, à une vitesse d'environ 36 mi/h. À peu près une minute plus tard, le train 342 est dépassé un signal permissif (avec restriction) placé à l'extrémité ouest de la voie d'évitement de Peers, et entre dans la voie d'évitement derrière le train 416. À 0505:20, le train 417 sort de la courbe vers la droite où le signal d'arrêt situé à l'extrémité ouest de Peers devient visible. L'équipe constate que la queue du train 342 occupe encore la voie. L'équipe commande un serrage d'urgence des freins, mais le train, qui roule à environ 30 mi/h, prend en écharpe le train 342 (voir la figure 1).

Figure 1. Lieu de l'accident dans la subdivision Edson

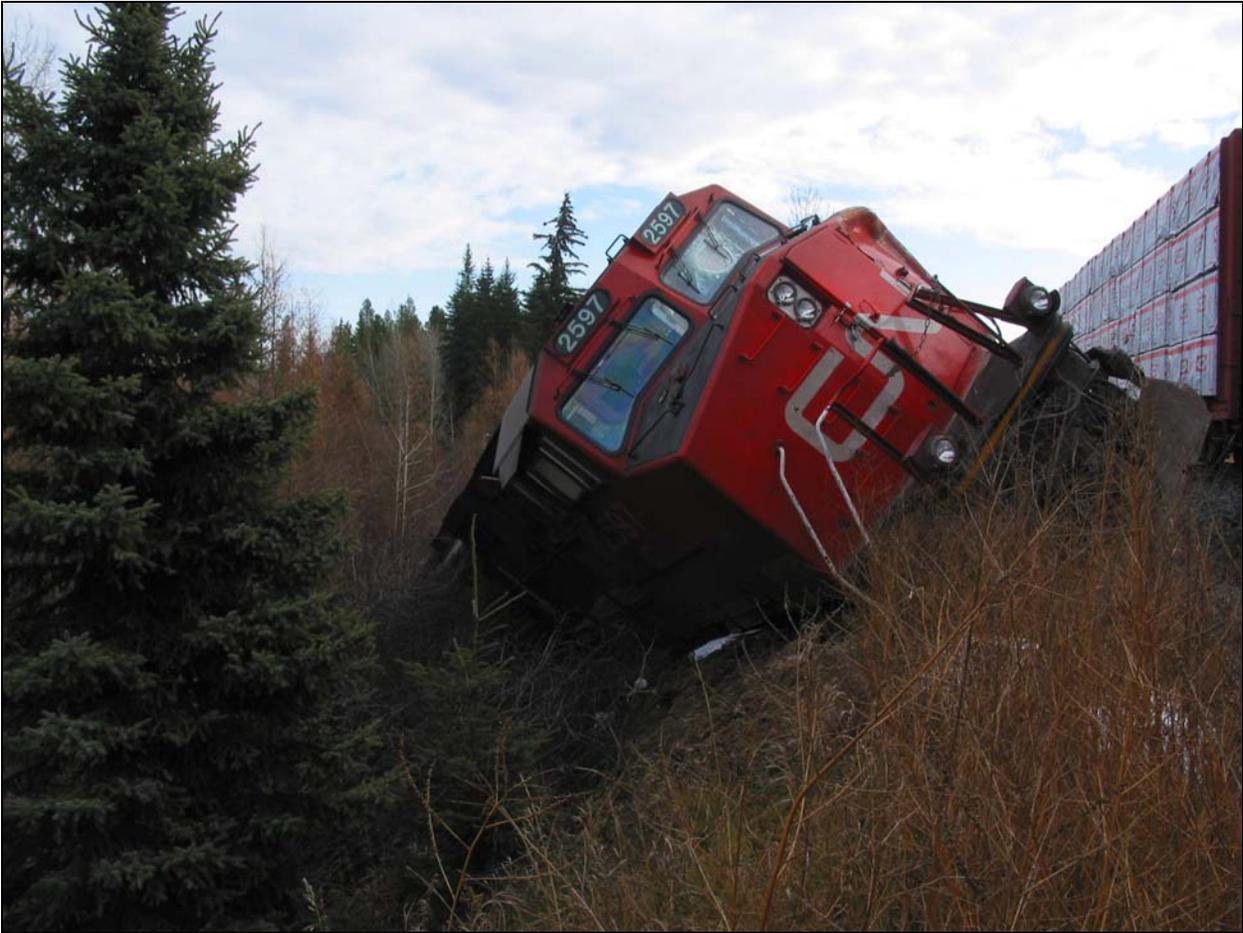
Les locomotives du train 417 (nos CN 2597 et CN 5244) se sont immobilisées sur leurs roues, mais inclinées à environ 45 degrés, dans un fossé situé au nord de la voie (la photo 1 montre la position dans laquelle la locomotive s'est immobilisée après avoir déraillé). Vingt-deux wagons, soit les wagons nos 3 à 5, 13 à 18 et 22 à 34, ont déraillé. Dix autres wagons ont aussi été endommagés, à savoir les wagons nos 6 à 12 et 19 à 21.

Photo 1. Locomotive de tête n° 2597 après le déraillement

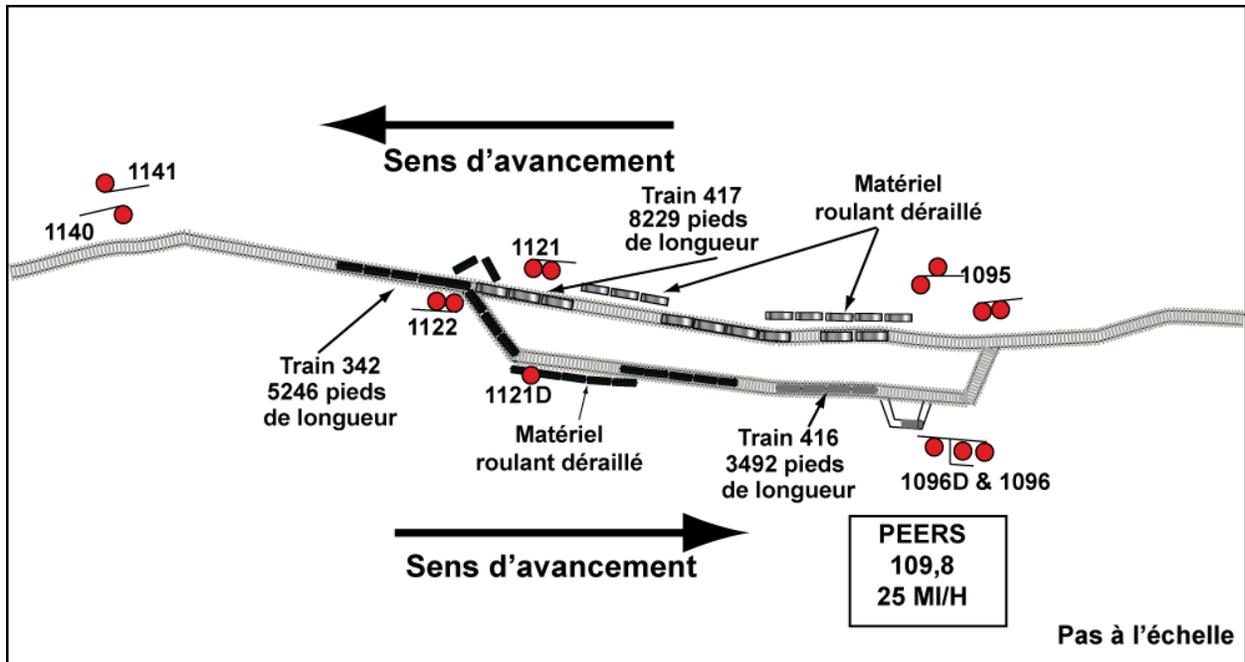
Quatre wagons du train 342 (le 35^e wagon et les wagons n^{os} 45 à 47) ont été endommagés lors de la collision initiale. L'arrêt soudain du train 417 a causé une collision additionnelle entre les deux trains un peu plus à l'est, des wagons déraillés du train 417 ayant heurté le train 342 et ayant fait dérailler 5 wagons (du 26^e au 30^e wagons). La figure 2 montre la disposition des voies et les positions du matériel roulant déraillé.

Figure 2. Disposition des voies dans le secteur où la collision s'est produite, et positions du matériel roulant déraillé.

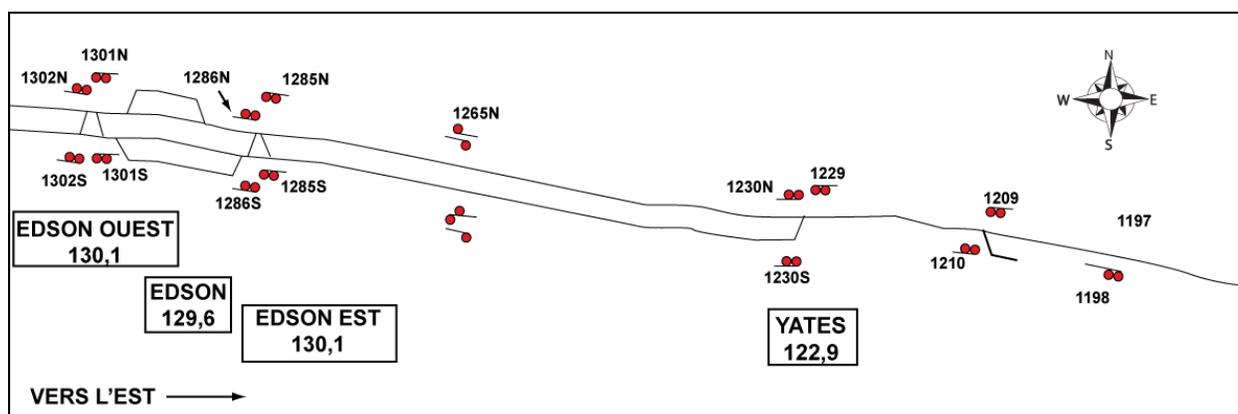
Un peu avant l'accident, le mécanicien avait adopté un modèle mental suivant lequel il se trouvait deux gares plus loin, c'est-à-dire à Yates. À cet endroit, situé à environ 13 milles plus à l'ouest, il y avait aussi deux voies ferrées (voir la figure 3). À partir de Yates, la voie est double sur une distance de 12,8 milles, alors que la voie d'évitement qui commence à Peers a une longueur de 2,6 milles. Les deux premiers signaux qui sont visibles pour les trains roulants vers l'ouest sont séparés par une distance de 3,6 milles à Yates, et ils sont espacés de 2,6 milles à Peers.

Figure 3. Yates est le point de la subdivision Edson où le mécanicien croyait être un peu avant l'accident

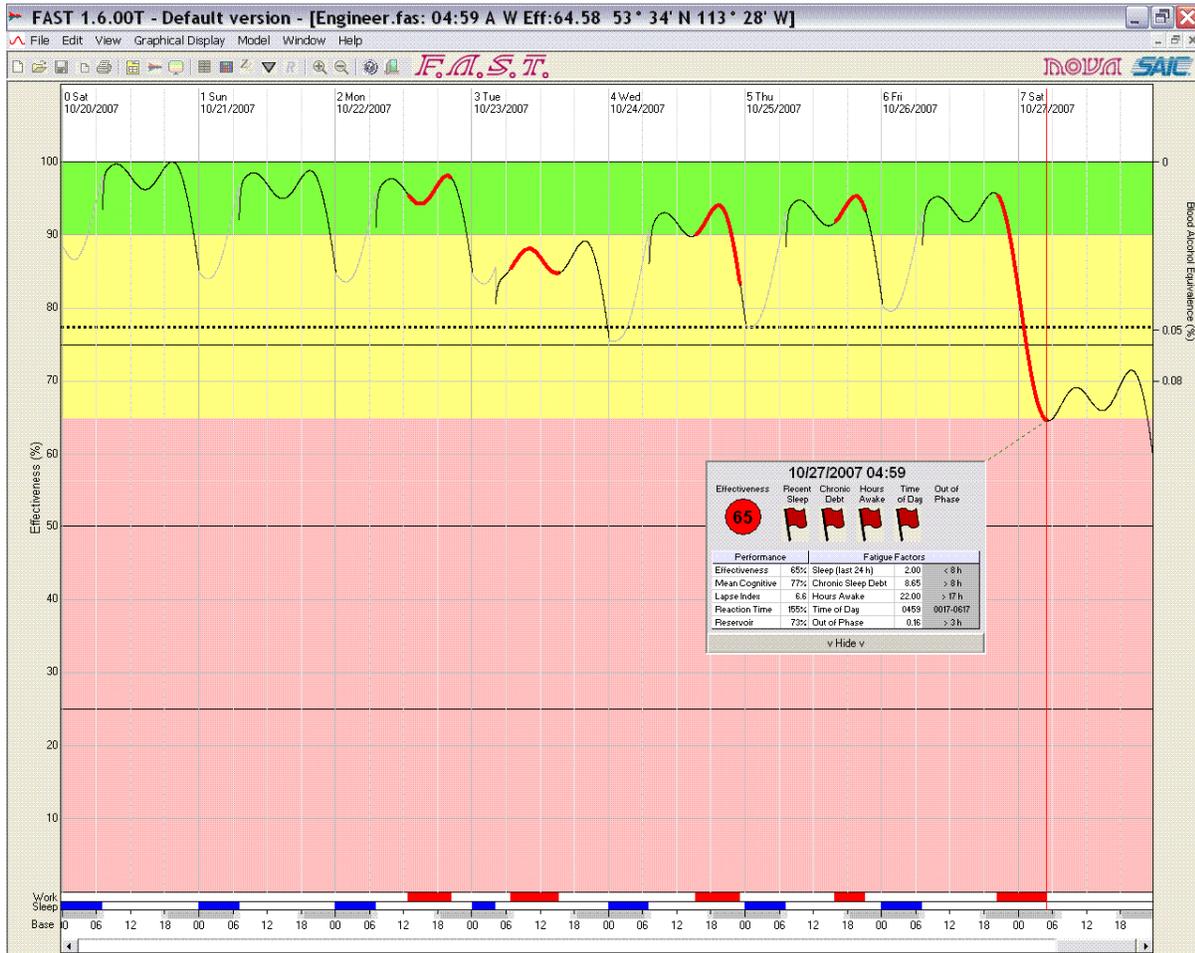
Tableau FAST du mécanicien – train 417

Les deux tableaux ci-après démontrent l'influence des horaires de travail et de sommeil sur le rendement des personnes. L'abscisse (coordonnée horizontale) montre les périodes de travail et de sommeil (Work Sleep dans le tableau), et l'ordonnée (coordonnée verticale) représente le rendement (Performance Effectiveness dans le tableau).
