**RAPPORT D'ENQUÊTE FERROVIAIRE**  
**R09H0010**

**INCENDIE DANS LE MOTEUR D'UNE LOCOMOTIVE**

**DU TRAIN DE VOYAGEURS 46**  
**EXPLOITÉ PAR VIA RAIL CANADA INC.**  
**AU POINT MILLIAIRE 14,26 DE LA SUBDIVISION**  
**SMITHS FALLS**  
**À RICHMOND (ONTARIO)**  
**LE 16 AOÛT 2009**

Rapport numéro R09H0010

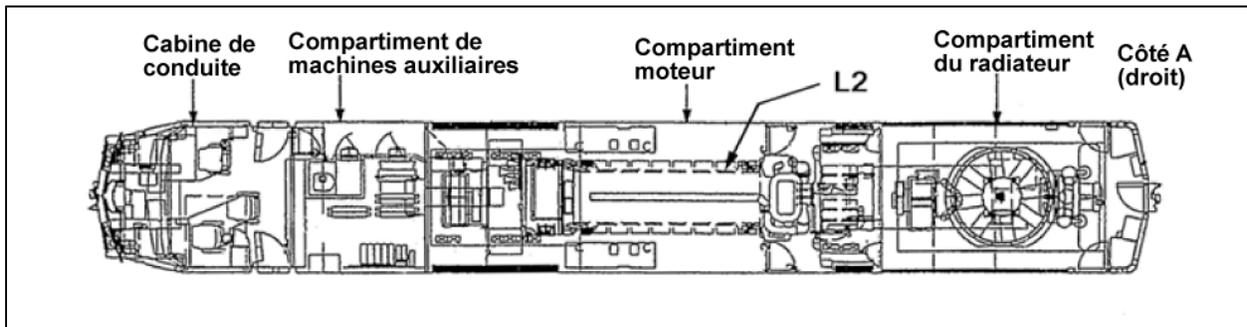
**Figure 3.** Locomotive Genesis P42, montrant l'emplacement de l'ensemble de puissance L2

L'enquête a révélé qu'une conduite haute pression d'injection de carburant, qui reliait la pompe d'injection de carburant à l'injecteur, s'était brisée. Deux des quatre boulons de montage de la pompe d'injection étaient brisés, et le joint torique situé à la base de la pompe d'injection était endommagé.

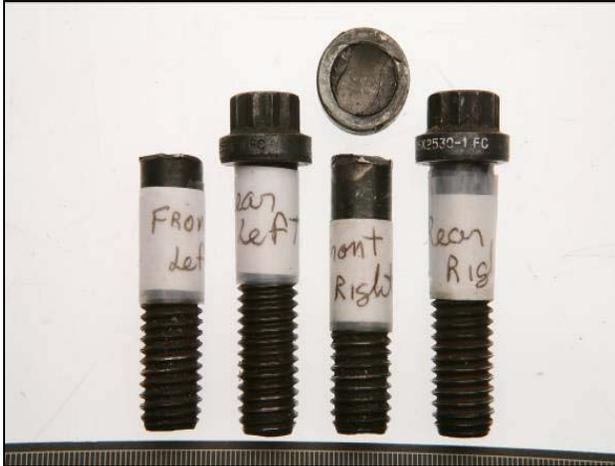
#### **Boulons de montage de la pompe à carburant (voir les photos 1 et 2)**

- Les boulons de montage avant (à gauche et à droite) de la pompe d'injection de carburant se sont rompus en raison d'une fissuration progressive (fatigue mégacyclique).
- La progression des fissures de fatigue a suivi différentes directions entrecroisées, surtout dans le cas du boulon de montage avant droit (voir la photo 2).
- On n'a relevé aucune irrégularité par rapport aux spécifications des boulons de montage (c'est-à-dire dimensions et matériau).

**Photo 1.** Boulons de montage de la pompe d'injection de carburant

L'examen des boulons a révélé que la progression des fissures de fatigue a suivi différentes directions entrecroisées. Cela suggère que les contraintes exercées sur les boulons ont changé de direction. L'explication la plus vraisemblable de ce changement a trait à la rotation des boulons. Les boulons ont pu tourner d'eux-mêmes s'ils se sont desserrés, ou ils peuvent avoir été installés à une position de serrage différente lors du démontage et de la réinstallation de la

- VIA a révisé la documentation relative à l'entretien, laquelle précise maintenant que les vieux boulons de montage des pompes d'injection de carburant doivent être mis au rebut et doivent être remplacés par des boulons neufs. On a élaboré une nouvelle liste de vérification qui tient compte des changements dans la procédure de remplacement des pièces des pompes.

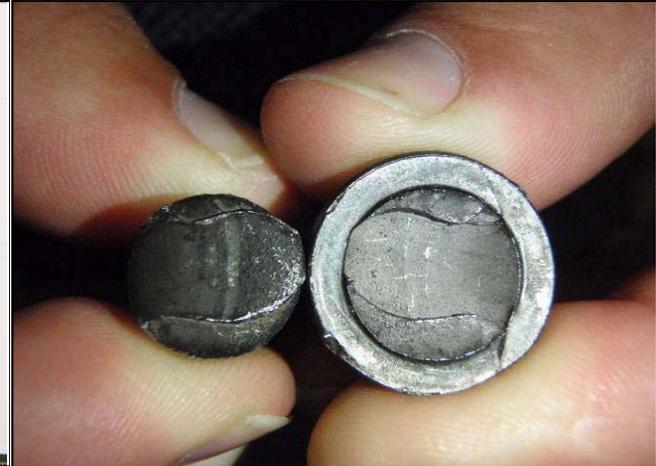
**Photo 2.** Boulon de montage avant droit de la pompe d'injection de carburant

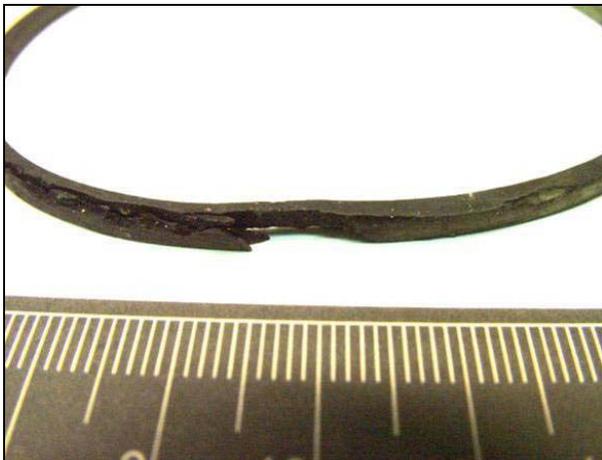
### **Joint torique (voir la photo 3)**

- Une portion du joint torique de caoutchouc s'était coincée entre la base de la pompe et celle du cylindre. On a relevé des éraflures et des petites coupures le long de la surface extérieure du joint étanche, et notamment une déchirure longitudinale de 15 mm et une portion manquante de 10 mm.

**Photo 3.** Joint torique endommagé

L'analyse en laboratoire a permis de déterminer que le joint torique, qui est censé assurer un bon ajustage de la pompe d'injection de carburant, avait été pincé entre la plaque de base de la pompe d'injection de carburant et le siège de son cylindre. Pendant la conduite normale du train, ce mauvais alignement de la pompe d'injection de carburant a causé une vibration excessive de la pompe qui a entraîné une fissuration progressive de type mégacyclique de deux des quatre boulons de montage qui fixaient la pompe à son siège, et à la rupture de ces boulons. Après que la pompe d'injection de carburant s'est désolidarisée de sa base, les vibrations continues ont causé l'apparition de fissures de fatigue et, éventuellement, la rupture de la conduite haute pression d'injection de carburant.

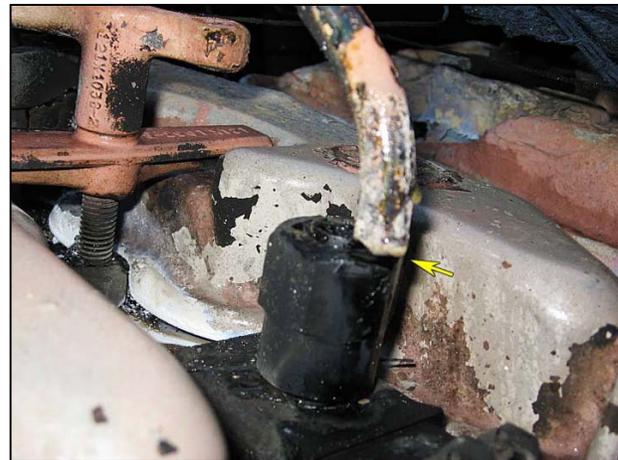
### **Conduite haute pression d'injection de carburant (voir la photo 4)**

- Par suite de la rupture des boulons, le joint entre la pompe à carburant et le cylindre est devenu lâche, ce qui a entraîné l'apparition de fissures de fatigue dans la conduite haute pression d'injection de carburant.
- La rupture de la conduite d'injection de carburant a résulté d'un effort excessif dû à la diminution de sa section portante transversale.

**Photo 4.** Rupture de la conduite d'injection de carburant

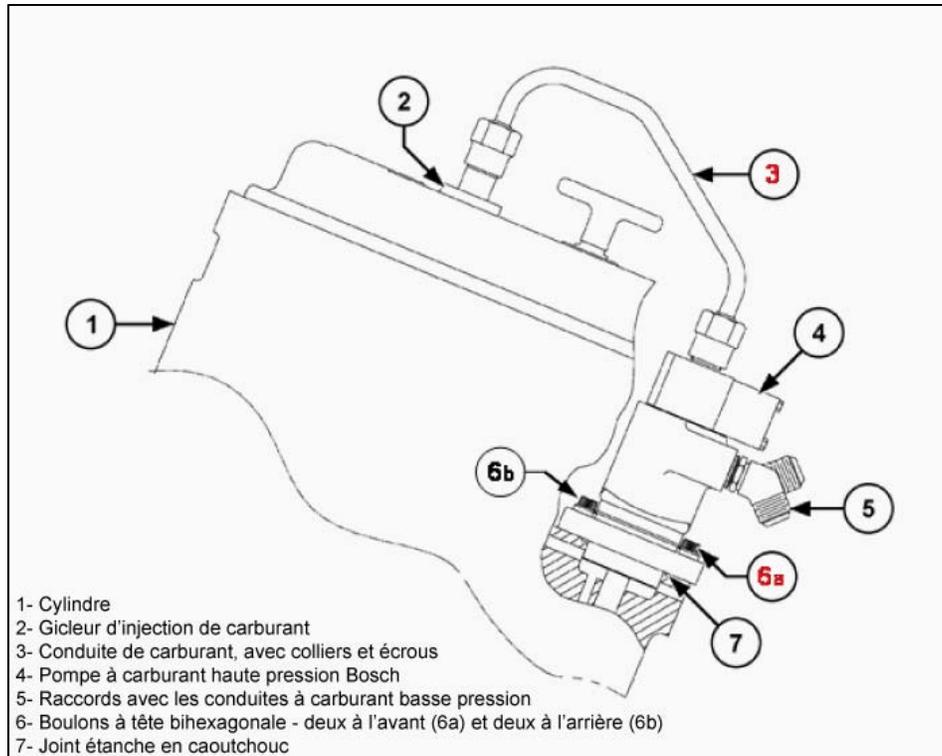
**Figure 4.** Schéma montrant la fixation de la pompe à carburant au cylindre (adapté du catalogue de pièces PBE- 93342-006D de GE). Les articles 3, 6a et 7 sont ceux qui ont été défectueux.
