RAPPORT D'ENQUÊTE FERROVIAIRE R16W0059

Matériel roulant à la dérive

Cando Rail Services

1^{er} mars 2016

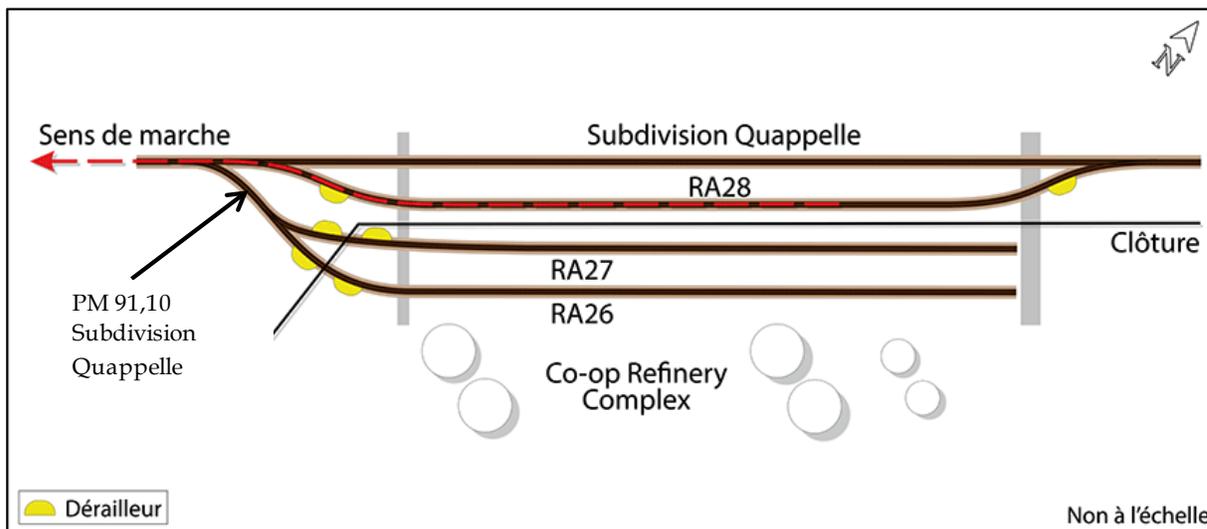
Figure 2. Configuration des voies et position du matériel au Co-op Refinery Complex

les grouper en lots en fonction des points de destination, en utilisant les voies RA26 et RA28 ainsi que la voie de subdivision du CN (figure 2). L'équipe a laissé le wagon-citerne GATX 67963, ne contenant pas de marchandise dangereuse (chargé de bitume), sur la voie RA28 et une rame de 5 wagons sur la voie de subdivision adjacente. Tous ont été immobilisés par serrage d'urgence des freins à air.

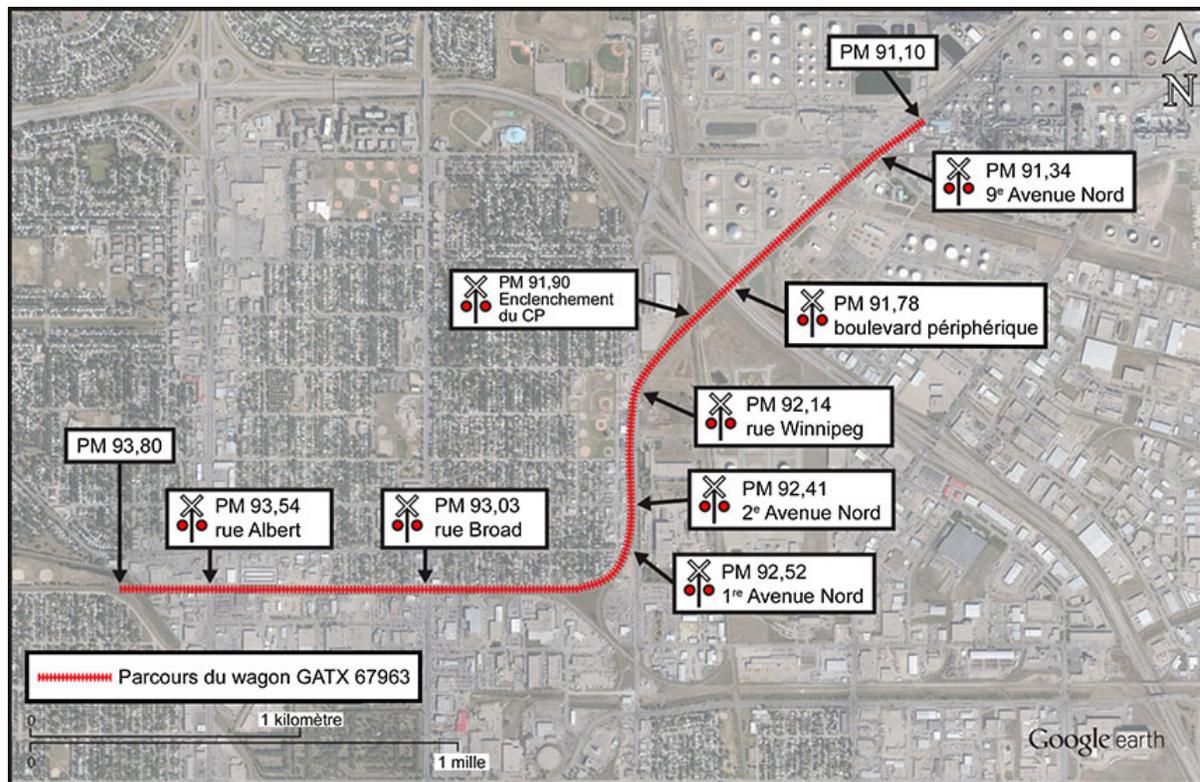
Figure 3. Parcours du wagon-citerne à la dérive (Source : Google Earth, avec annotations du BST)

Peu de temps après, le chef de train 2 a localisé le wagon GATX 67963 qui s'était arrêté, vers 0 h 7, après avoir monté une rampe à proximité de la jonction Quappelle (point milliaire 93,80). Le wagon à la dérive avait parcouru quelque 2,7 milles et franchi 7 passages à niveau publics et 1 enclenchement (figure 3).

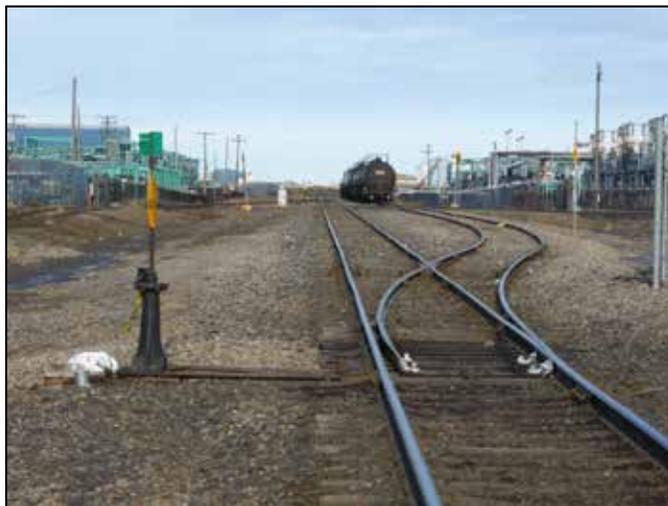
Photo 1. Voie de subdivision à gauche et voie RA28 à droite avec des wagons-citernes chargés
