RAPPORT D'ENQUÊTE FERROVIAIRE R16W0242

Mouvement non contrôlé, collision et déraillement

Chemin de fer Canadien Pacifique

Point milliaire 138,70, subdivision de Weyburn

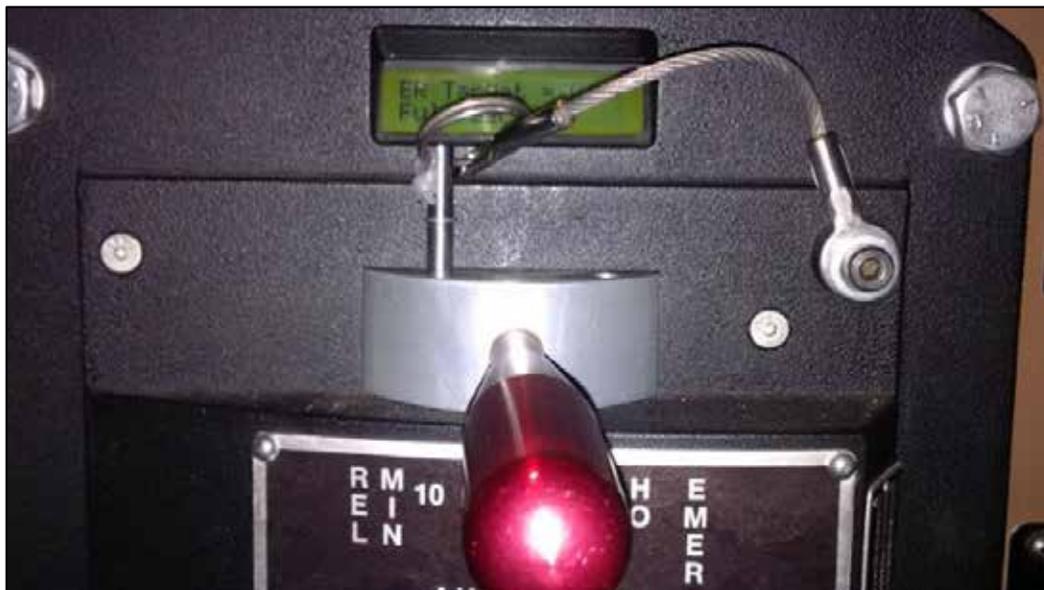
Figure 4. Poignée du frein automatique avec la goupille de verrouillage insérée dans l'orifice sur le côté gauche de la base de poignée, empêchant ainsi le desserrage du frein
