## **RAPPORT D'ENQUÊTE SUR LA SÉCURITÉ DU TRANSPORT FERROVIAIRE R18Q0046**

### **MOUVEMENT NON CONTRÔLÉ ET DÉRAILLEMENT DE MATÉRIEL ROULANT EN VOIE NON PRINCIPALE**

Chemin de fer QNS&L  
Triage Sept-Îles  
Sept-Îles (Québec)  
1<sup>er</sup> mai 2018

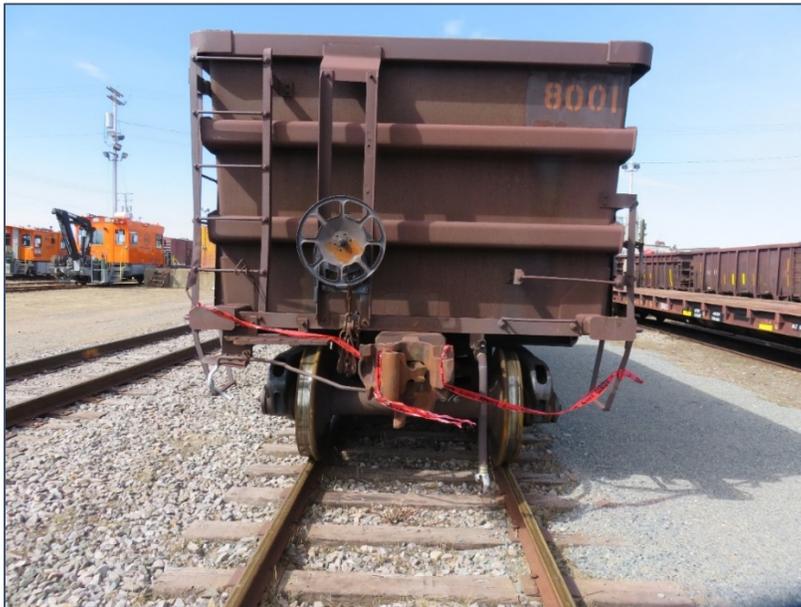
Figure 2. Wagon de minerai IOCC 8001 (Source : BST)

Vers 14 h 23, le train reculait vers le sud sur la voie AT-03 à environ 5 mi/h, sur une pente descendante. Vers 14 h 25, conformément aux dispositions réglementaires en vigueur<sup>4</sup>, l'opérateur au sol a demandé par radio à l'opérateur de la locomotive d'arrêter le train avant de franchir un passage à niveau privé<sup>5</sup> situé à environ 1600 pieds au nord de l'atelier. C'est alors que le wagon de minerai vide (IOCC 8001, figure 2), en 4<sup>e</sup> position à partir de la tête du train, s'est dételé à l'insu de l'équipe et la rame de 17 wagons est partie à la dérive vers le sud.

À la suite de l'événement, un examen visuel des attelages entre le 3<sup>e</sup> et le 4<sup>e</sup> wagon de la rame a été fait. Aucun défaut n'a été observé. Puisque l'attelage du bout « B » du 4<sup>e</sup> wagon (IOCC 8001) était ouvert, l'ensemble a été acheminé au laboratoire d'ingénierie du BST à Ottawa (Ontario), aux fins d'examen.

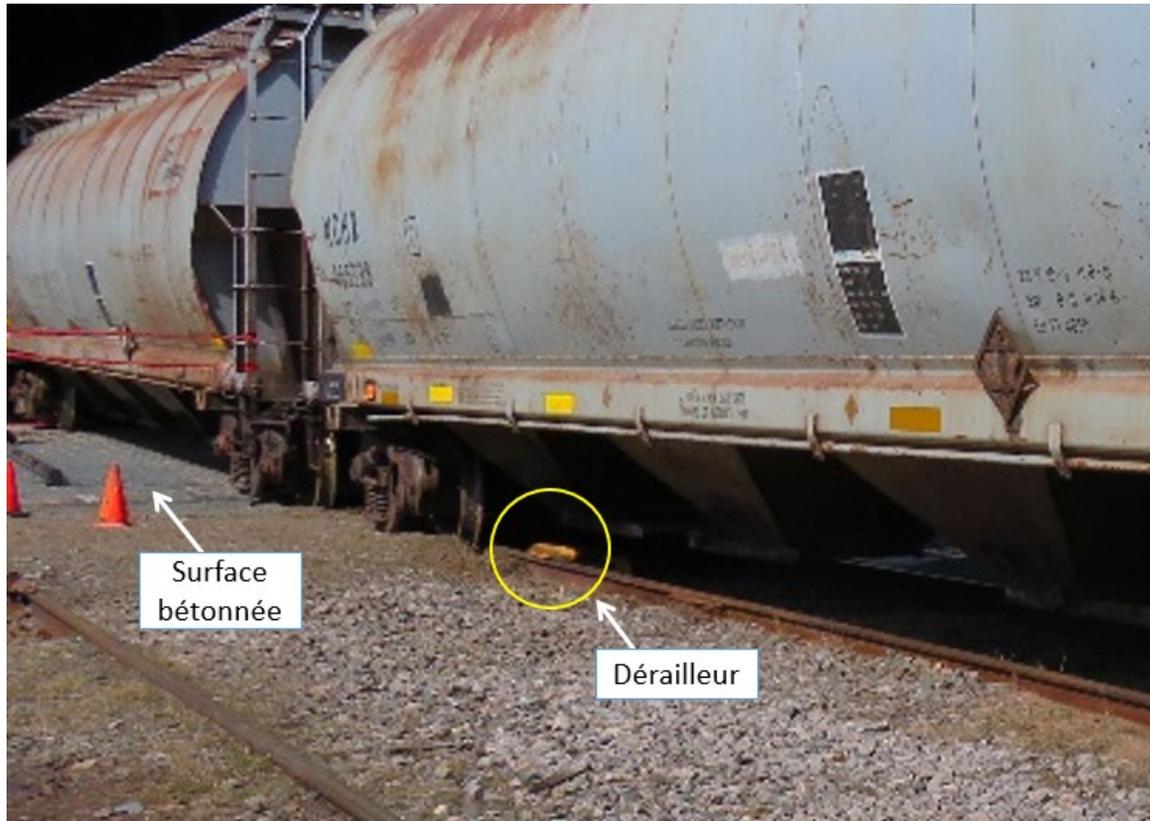
Figure 3. Surface bétonnée et position du dérailleur (Source : BST)

nord de l'atelier. Conformément aux exigences, le dérailleur coulissant était verrouillé. Les wagons déraillés ont poursuivi leur course sur quelque 20 pieds de ballast en demeurant à la verticale et sans s'arrêter. Ils ont continué de rouler et sont montés sur une surface bétonnée menant à la porte à l'atelier (figure 3).

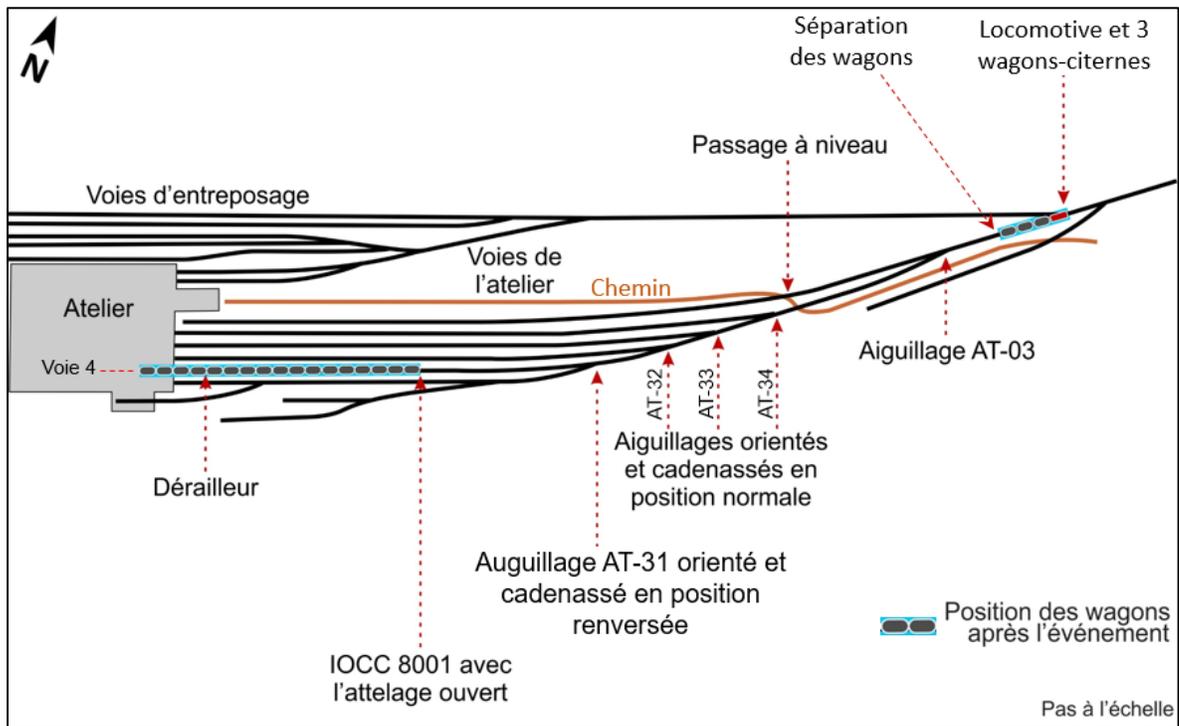
Figure 4. Position des wagons après l'événement (Source : BST)

À 14 h 27, le wagon de tête de la rame a enfoncé la porte donnant accès à la baie n° 4 et les 3 premiers wagons de la rame ont pénétré dans l'atelier (figure 4).

Le wagon de tête a roulé au-delà d'une fosse de réparation sous la voie 4, puis a heurté et a fait dérailler le véhicule d'entretien 46Q0802 qui y était stationné avant de s'immobiliser. La rame a parcouru un total d'environ 1700 pieds après la séparation.

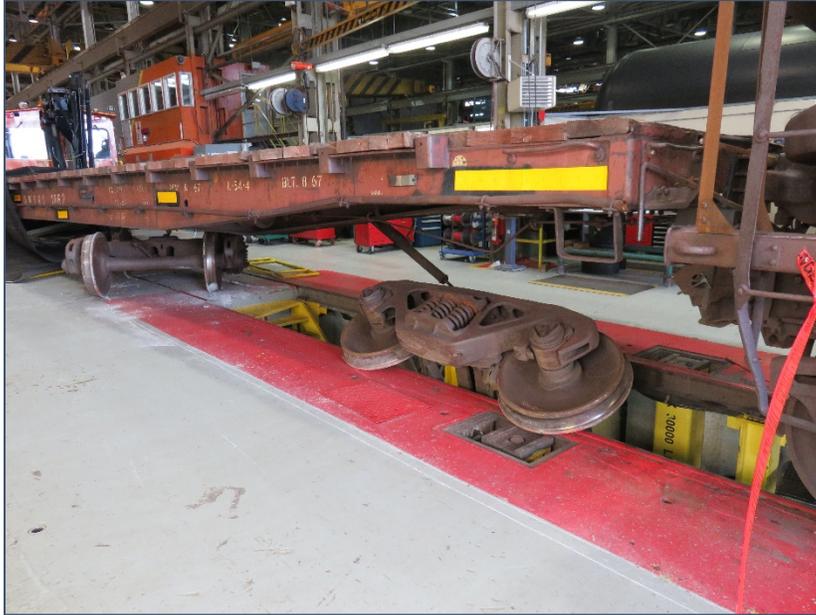
Figure 5. Bogie arrière du wagon plat QNSL 1862 dans la fosse de réparation (Source : BST)

bétonnée. Ses bogies s'étaient séparés de la plateforme et le bogie arrière était tombé dans la fosse de réparation (figure 5).

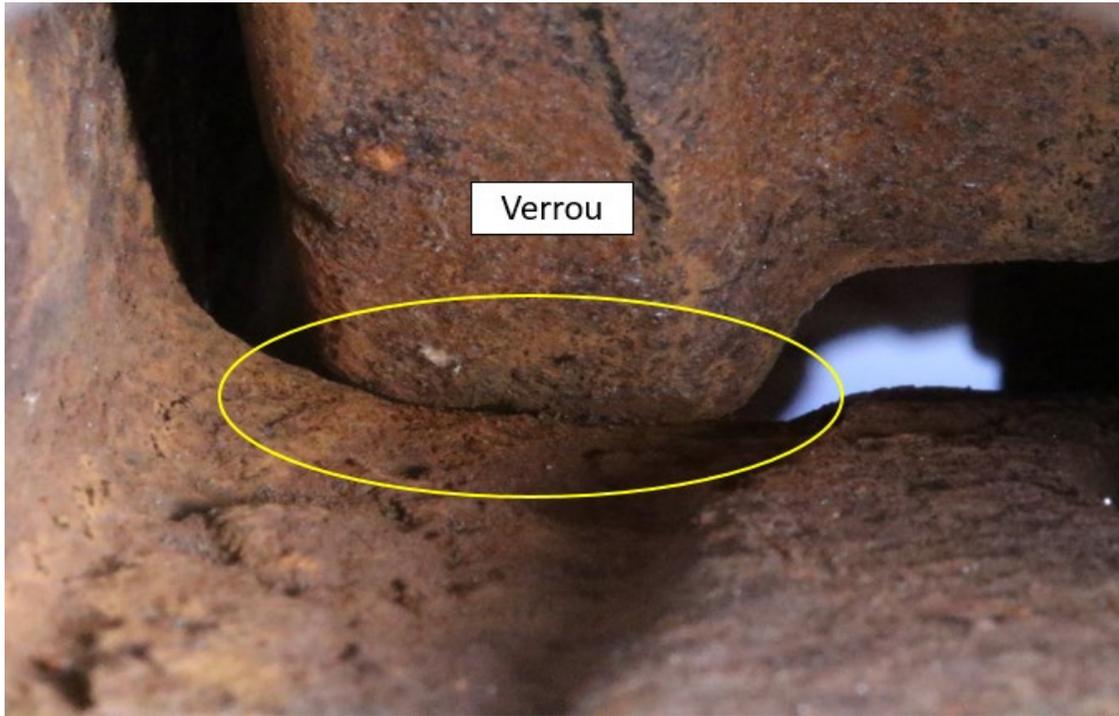
Lors des essais effectués au laboratoire en utilisant toutes les pièces d'origine, on a constaté que le coin inférieur du verrou ne descendait pas en position verrouillée si la mâchoire était fermée lentement. Le verrou s'accrochait à la face arrière du trou de verrouillage en raison de l'accumulation de produit de corrosion (figure 7). Cette interférence empêchait le bon fonctionnement du verrou.

Figure 7. Interférence entre le coin inférieur du verrou et la face arrière du trou de verrouillage (Source : BST)

Dans cet événement, lorsque le train a été attelé au wagon de minerai IOCC 8001, il est probable que le verrou de l'attelage ne soit tombé que partiellement en position en raison d'un manque de dégagement dû à une accumulation de corrosion. Il est probable que la corrosion se soit accumulée lors de la période d'entreposage du wagon et n'a pas été décelée. Étant donné qu'un ensemble d'attelage est considéré comme un élément à entretien « selon l'état », l'Association of American Railroads (AAR) n'exige pas expressément qu'il soit inspecté selon un calendrier pour déceler les problèmes comme l'usure des composantes, les fissures, les déformations ou les pièces manquantes. S'il n'est pas exigé que les composants d'un attelage soient régulièrement inspectés selon un calendrier, il est possible que l'usure des composantes et d'autres défauts passent inaperçus, ce qui augmente le risque que l'attelage ne fonctionne pas comme prévu.

L'essai de traction qui a suivi l'attelage du train au wagon de minerai IOCC 8001 n'a pas permis de déceler que l'attelage n'était pas verrouillé. L'interférence entre le verrou et l'extrémité de la mâchoire, due à la présence de corrosion, a vraisemblablement été suffisante pour empêcher la mâchoire de s'ouvrir pendant l'essai de traction.

4. Lorsque le train a été attelé au wagon de minerai IOCC 8001, il est probable que le verrou de l'attelage ne soit tombé que partiellement en position en raison d'un manque de dégagement dû à une accumulation de corrosion.

5. L'essai de traction qui a suivi l'attelage du train au wagon de minerai IOCC 8001 n'a pas permis de déceler que l'attelage n'était pas verrouillé.
6. L'interférence entre le verrou et la face arrière du trou de verrouillage, due à la présence de corrosion, était suffisante pour empêcher la mâchoire de s'ouvrir pendant l'essai de traction.
